# 花崗岩山地斜面の表層地盤構造について

## SUBSURFACE STRUCTURE OF GRANITIC MOUNTAIN SLOPES

—An Approach to the Classification of Subsurface Structure According to the Weathering Conditions at Obara, Aichi Prefecture—

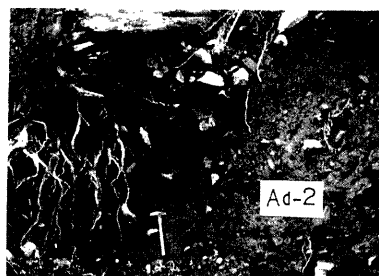
**Ad-2** : 成因、産状ともに Ad-1 と同じであるが、崩土の中に礫が混在しているものを Ad-2 とした。**Photo. 2** (2) は古い山崩れによって形成した土層である。

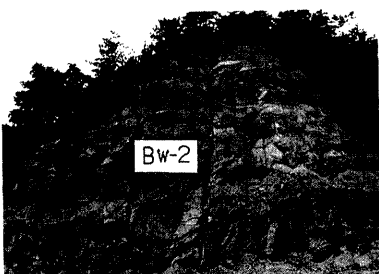
**BW-2** : ジョイントにそって風化が進行しており、ブロック化はかなり進行しているが、よくかみ合っている。**Photo. 2** (6) の露頭は人為的に削り切ったもので写真の中段にみられるものを BW-2 とする。

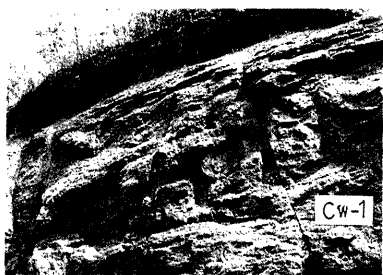
**Cw-1** : 母岩にジョイントが入っているがジョイントにそった風化は顕著に表われていない。**Photo. 2** (7) は人為的に削られた露頭で、表層部は風化が進行しており、Aw-1 に区分される。Cw-1 の区分に対応するのは、写真の下部にみられるものが該当する。

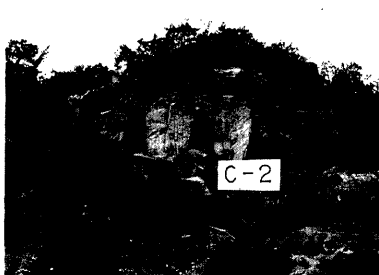
**C-2** : ジョイントの発達性は認められるが、各ブロックは新鮮な岩である。**Photo. 2** (8) は石切場の露頭で、写真の中央に C-2 に当る花崗岩がある。

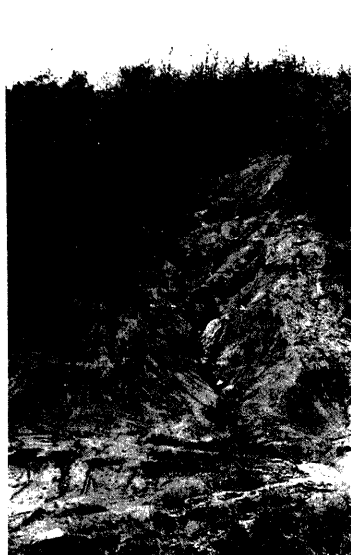
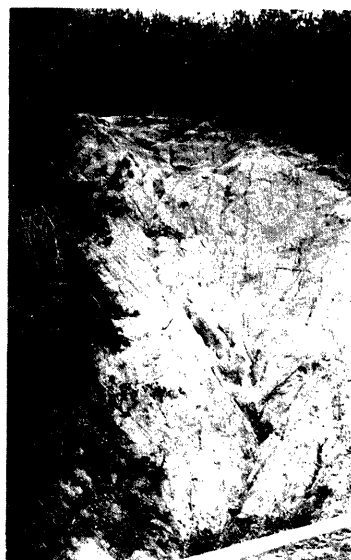
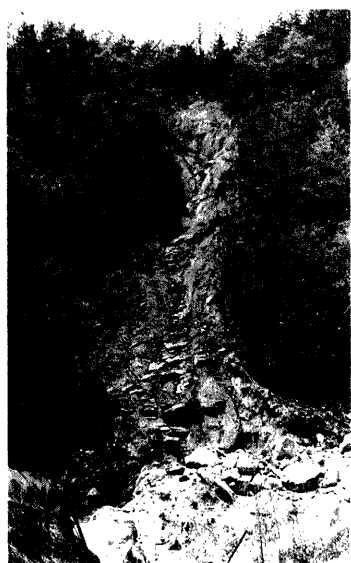
Photo. 3. The landslide scars at which the subsurface structure was investigated.

4 の (1) は Photo. 3(1) に示した崩壊地で調査した結果である。崩壊地の中央部には Bw-2 に区分した層が部分的ではあるが露出している。Fig. 4 の (2) は Photo. 3 (2) に示したように崩壊地が比較的浅い例である。最表部の Ad-1 も薄層のため  $V_p=320$  m/sec の値は下層の Aw-1 の影響を受けているものであろう。Fig. 4 の (3) は Photo. 3(3) に示した崩壊地で調査して得られたものである。Ad-1 が比較的厚く、崩壊地周辺部の観察ではかなり安定しているようであった。Fig. 4 の (4) は Photo. 3(4) に示した崩壊地が浅い状態の例である。下部には Bw-1 に対応する層が露出していて、 $V_p=800$  m/sec であった。Fig. 4 の (5) は Photo. 3(5) に示したように、崩壊地がきわめて浅く、Bw-1 に対応する層が露出している例である。上部の Ad-1 は崩壊地周辺部で観察したものである。Fig. 4 の (6) は Photo. 3(6) に示したように比較的深い崩壊地の例である。崩壊地には全体的に薄く崩落した崩土 (崩壊後のもの) がのっているが、シャベルで容易に排除でき、露頭観察は可能である。最深部には Bw-2 に対応する層があり、 $V_p=1800$  m/sec が得られた。
