## 演習林第2標本室材鑑の燻蒸について

紺野 絳・菅原 哲二・神垣 秀樹

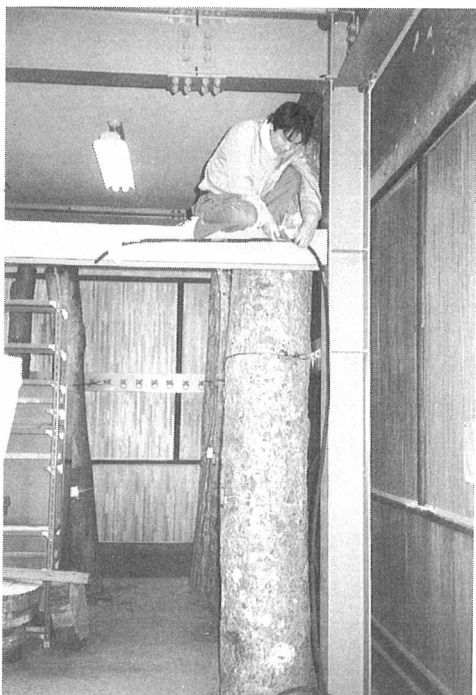
写真-1 ガス注入用パイプ取付け

平成3年5月14日燻蒸作業を開始した。まずガスを注入させるためのパイプを部屋の鉄筋4カ所につける(写真-1)。次に鉄筋を留めているボルトの頭をガムテープで隠して、テントが引っかかって破れないようにする。それから特大のビニールテントで鉄筋の外側を覆い(写真-2.3)、床のコンクリートとテントをガムテープで留めて目張りをする。完全に密封が出来た後、臭化メチルをボンベから注入する(写真-4)。今回のガス注入量は15kgであった。ガス抜きは注入から24時間後の15日午後4時に行うことになり、14、15日は標本室を立ち入り厳禁にして作業を終了した。15日午後から標本室に残るガスの濃度を調べながら、午後4時に規定の濃度まで下がったことを確認し、残りのガスをファンで全て放出した。これで燻蒸作業は終了した。しばらくの間は無用に標本室に立ち入らないようにしてほしいと注意があった。資材の搬入から終了まで1日半と我々から見るとあっけないほど早く終わった。

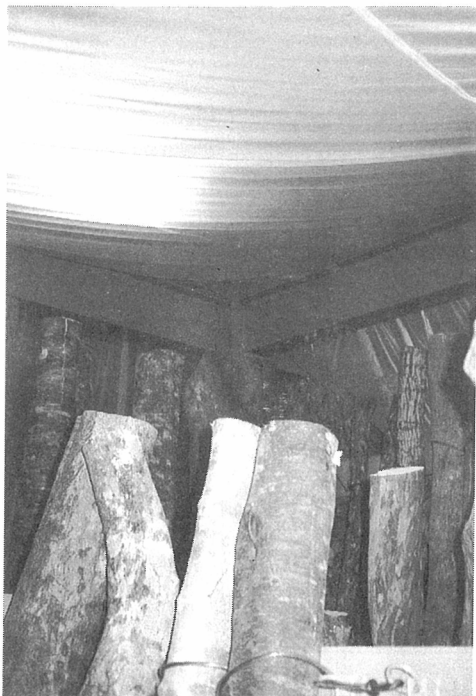
写真-3 ビニールテント張り

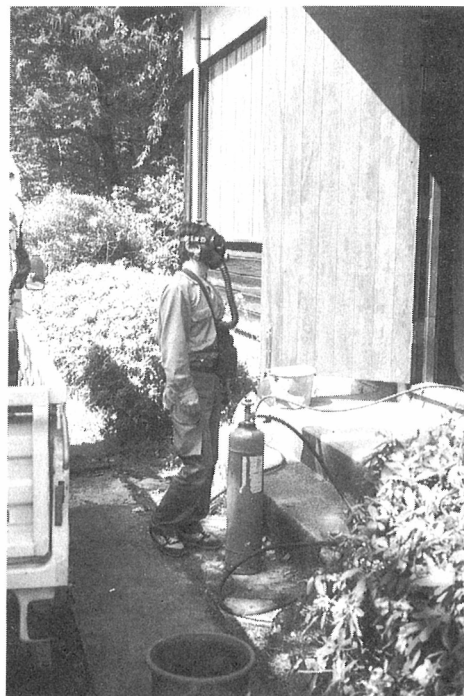
写真-4 ガス注入
