## 高松塚古墳発掘調査による墳丘の地盤特性の評価

三村 衛・吉村 貢\*・金田 遙\*\*

## Geotechnical Characteristics of the Takamatsuzuka Tumulus

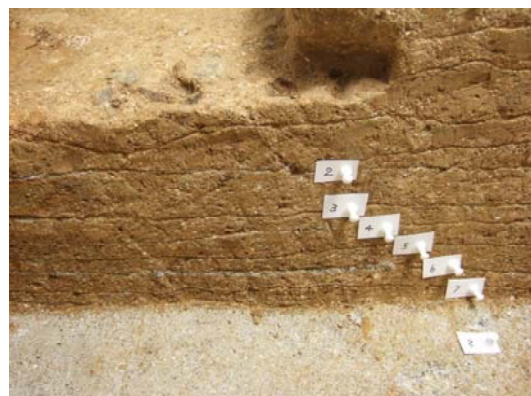
発掘が進捗し、石室天井近くまで掘り下げた段階で、墳丘外周の赤色版築層とは明らかに異なる白色の版築層が現れた。この版築層は石室の構築と一体的に施工された強固なもので、石室を土饅頭状に被覆するようになっていた（松村，2008）。発掘時に現地で撮影した白色版築層をPhoto-1に示す。XRD分析により、白色版築を構成する土は花崗岩起源ではなく、塩基性鉱物を主体とするものであることがわかり、別の場所から持ち込まれたものであることが予察される。この版築層は外周の赤色版築に比べて硬く、仕上げ層厚も約3cmと薄くなっている。また、締固め面にムシロ目痕跡と細い搗棒（つきぼう）痕跡が見いだされており（松村，2008），石室を保護するために丁寧かつ強固に構築されていたことがうかがえる。Photo-2に示すように、床石設置面以深の版築はマサ土と現地で石室石材を削って寸法調整を行った時に発生した削り粉が層状に13層積層した構

造となっており、やはり非常に硬質に仕上げられている。この部分からは、地盤と床石を水平に設置するために用いられた水秤の補助として使われた水縄を止める杭の打設痕跡（Photo-3）が見いだされており（松村，2008），被葬者の安寧と石室の安定性を確保するために、設置地盤と床石を水平に保つことを重視したことがうかがえる。

Photo 2 Accumulated Compacted Earth with Powders from Chamber Stone Located beneath the Stone Chamber

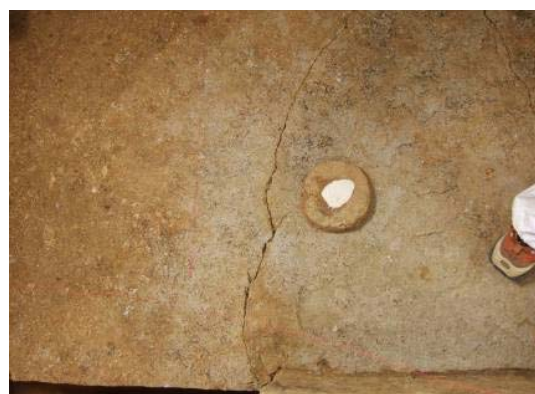
Photo 3 Trace of Supported Pile for the Level Using Water

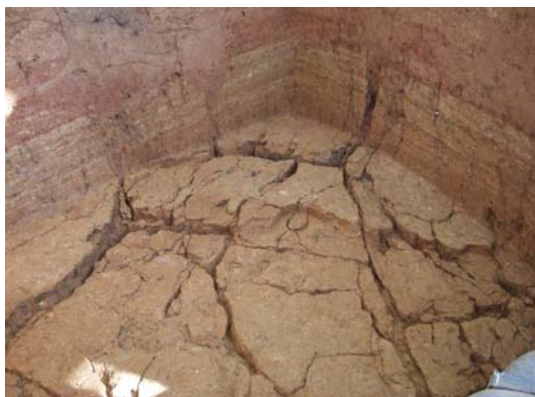
Photo 4 Earthquake Induced Cracks in the Tumulus Mound

奈良文化財研究所, 2006, 三村・石崎, 2006)。石室解体に向けて大きく掘削された2006年～2007年の調査では, その広がり三次元的に確認され, 墳丘が予想以上に大きく傷んでいることがわかった。Photo-4に発掘途中に外周赤色版築内で認められた地震による亀裂と地割れの一例を示す。大きなものでは長さ数メートル, 幅30cmに及ぶような大規模なものもあり, 木竹の根の侵入経路になったり, 雨水の流入経路になったりすることから, 石室に対する負の影響要因となっていたものと考えられる。

2004年～2005年にかけての発掘調査で、トレンチ壁面から24ヶ所に及ぶ地震によると思われる版築の割れや亀裂が見つかっている（（独）文化財研究所

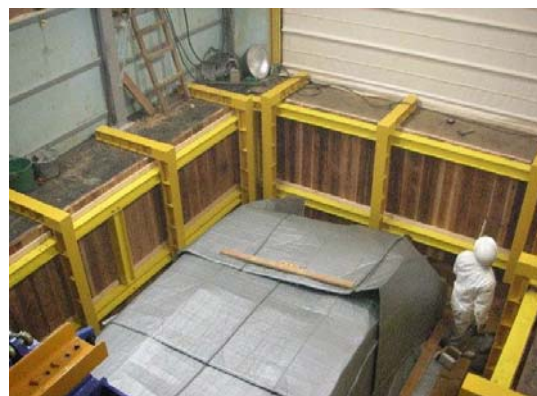
Fig. 9に示したように、発掘調査に合わせて三段階の壁面崩落防止処置が実施されている。各段階では吊上げられる石材の重量が異なること、東西両側の壁石はクレーンフレームに対して偏心した状態であることを考慮して、矢板、腹起こし、逆L型治具による複合仮設支保工(Photo 5)を導入し、その断面力を算定した。ただし、矢板については、下端部も特別史跡ということで根入れすることができず、発掘底部に設置し、H型鋼を井桁状に組み上げた部材で押さえることによって発掘孔内部への変状を防止するという方法が採られた。

Photo 5 Layout of Earth Retaining Walls

既に述べたように、特別史跡である高松塚古墳墳丘には地盤改良やアンカー工など、地盤の改変を伴うような補強は適用できないため、クレーンベースとなる版築土に鋼版を敷き、発掘壁面は矢板によって保護し、壁面土圧に対してはI型鋼の腹起こしで矢板を押さえるとともにクレーン足場の敷鋼版に固定したL型の治具で補強するという方式が採用された。発掘壁面の「土留め」は三つの段階がある。第一段階は素掘り、

設計定数としては地盤材料を完全φ材と仮定し、粘着力を無視してTable 2の設定の中で最も安全側であるケース6を適用した。計算に際し、吊り上げ時にクレーンベースが担う荷重を上載荷重として主動土圧を矢板部材に、その分担合力を腹起こし材、および逆L型治具に荷重作用として負荷するという設定とした。Table 3に算定結果を示す。同表からも明らかのように、国宝壁面の描かれている天井石、側壁の吊り上げに際し、矢板の曲げ応力、腹起こしの曲げ応
