## 2011年タイ中部洪水災害

### Flood Disaster in the Central Part of Thailand in 2011

Hiroshi TAKEBAYASHI

#### Synopsis

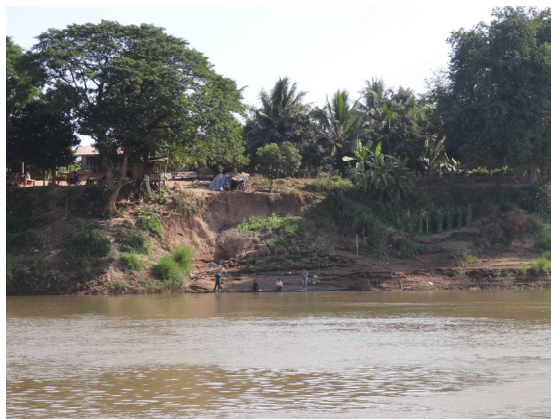
(a) 河岸浸食

Fig. 2 Bank erosion and bank protection in Vientiane

ビエンチャンはメコン河の中流域に位置しており、河川の縦断勾配が急であるため、低平地に位置するバンコクやプノンペンとの直接の比較は困難であるが、Fig. 1に示すように、両都市と同様に例年の1.5程度の雨が降っている。ビエンチャンにおいても、2011年にメコン河の増水によって洪水が氾濫しており、家屋の浸水が発生している。また、Fig. 2 (a) に示すように、メコン川沿いの多くの地点において、河岸浸食が発生していた。しかし、例年の1.5倍程度の降

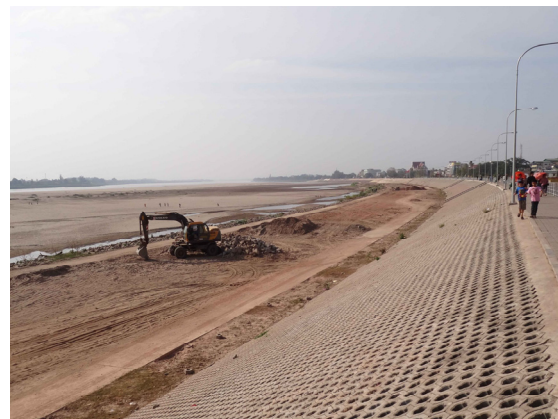
(b) 護岸

ビエンチャンは、Fig. 2 (b) に示すように、JICA及び韓国政府の支援により、メコン河沿いに非常に高く頑丈な堤防が建設されており、既往最大規模程度の洪水では大きな被害が発生しない程度に治水安全度が向上している。

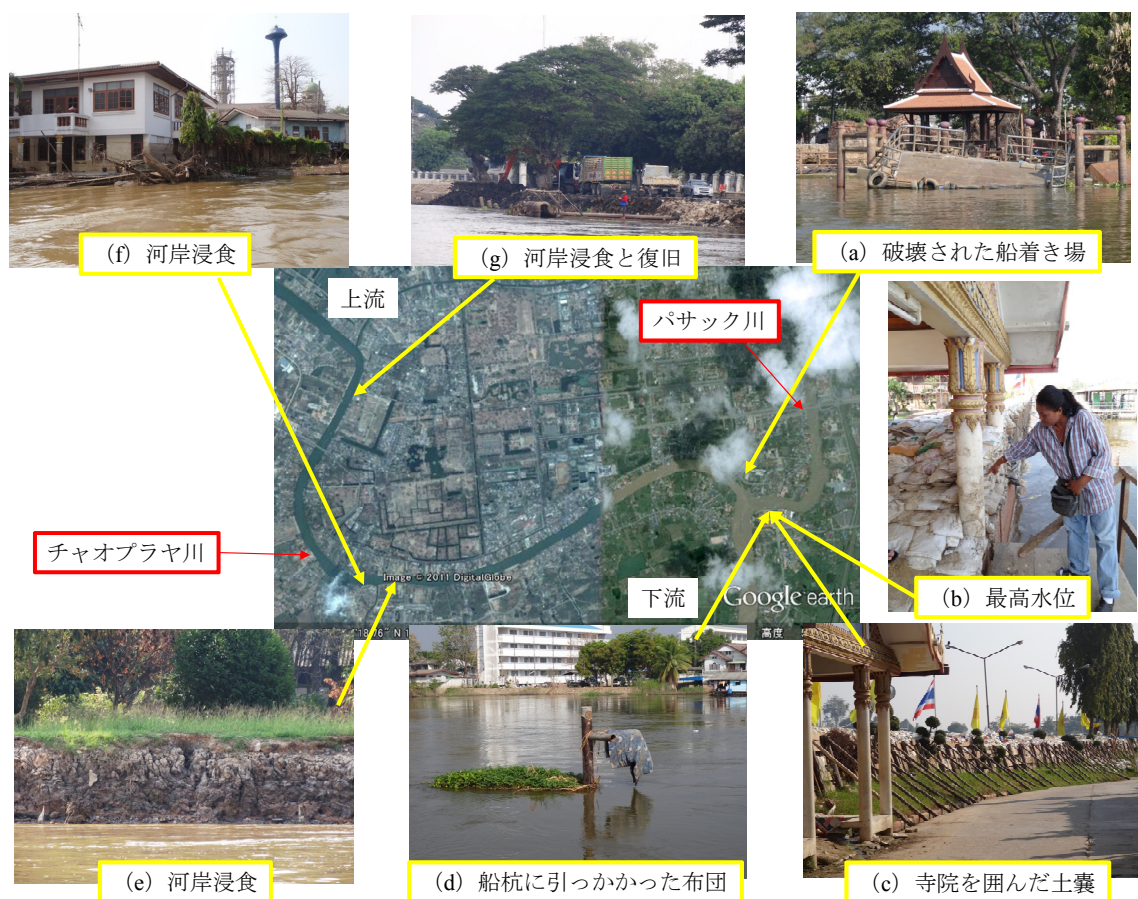
Fig. 3 Flood and bank erosions at world heritage site of Ayutthaya

Fig. 3にアユタヤ世界遺産地区における被災状況の写真及び発生したと思われる現象について示す。Fig. 3 (b) 及び (c) に示す寺院は、西からのチャオプラヤ川と東からのパサック川の合流点に位置している。寺院の周りには、約2m程度の高さで土嚢が積まれており、寺院の敷地からは川が見えない状態であった。最高水位は、10月中旬に記録しており、土嚢による堤防の天端まで残り約30cmの高さまで達したようであるが、破堤には至らなかったとのことである。2011年11月末の時点では、最高水位よりも約2m程度下がっていた。Fig. 3 (d) に見られるように、至る処に生活用品やゴミが引っかかっていた。

河岸浸食や構造物の被害は、湾曲の外岸側に集中していた。Fig. 3 (a) は破壊した船着き場であり、チャオプラヤ川が西から南に流向を変える外岸側に位置している。Fig. 3 (e) , (f) , (g) の地点においても河岸浸食が発生していた。これらの地点も全て湾曲の外岸側に位置しており、湾曲部による流れの外岸側への集中に起因した典型的な浸食現象と考えられる。なお、本地区内の写真で示されていない地点については、目立った河岸浸食は見られなかった。また、Fig. 3 (a) , (e) , (f) の地点のように、被

災後、手つかずの状態となっている被災地もあるが、Fig. 3 (g) のように、復旧作業が既に始まっている場所もあった。さらに、Fig. 4に示すように、寺院については、土砂等によって汚れた柵をボランティアが清掃を行っていた。タイにおいても、日本と同様に、ボランティアによる災害復旧活動が活発なようである。

Fig. 3 (d) と (f) の河川水の色を比べると、Fig. 3 (d) のパサック川は黒っぽいが、Fig. 3 (f) のチャ

オブラヤ川は茶色であることがわかる。つまり、チャオプラヤ川流域ではパサック川に比べて、土砂の生産が活発であったことが予想される。

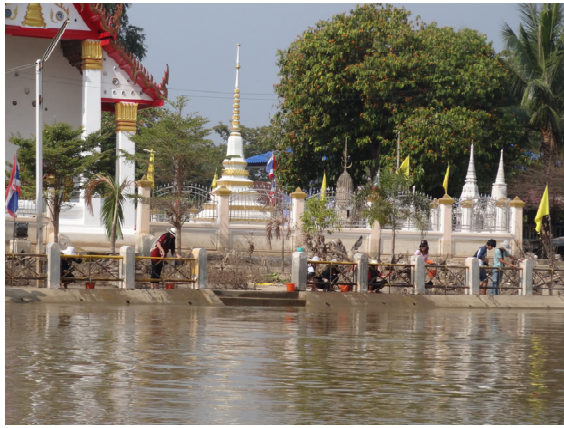
Fig. 4 Cleanup activity by volunteers

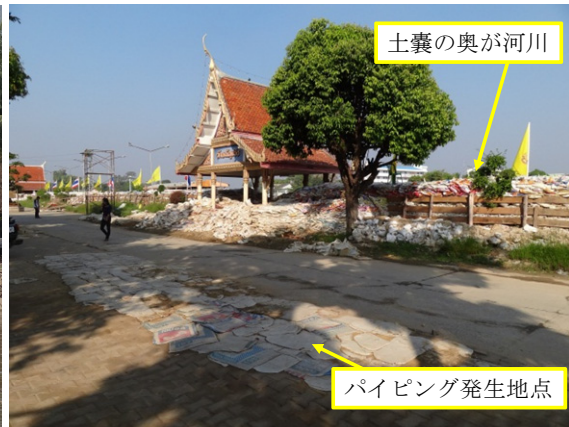
Fig. 5 Piping phenomena

Fig. 6は、Fig. 4 (b) 及び (c) で示した寺院の敷地内の写真である。土嚢が川沿いだけでなく、地面にも敷かれていることがわかる。これは、河川の水位が高い時期にパイピング現象で水が地面から吹き出してきたため、土嚢で水の噴出を止めた跡のことである。水が噴出した地点は、川から約10mの位置で

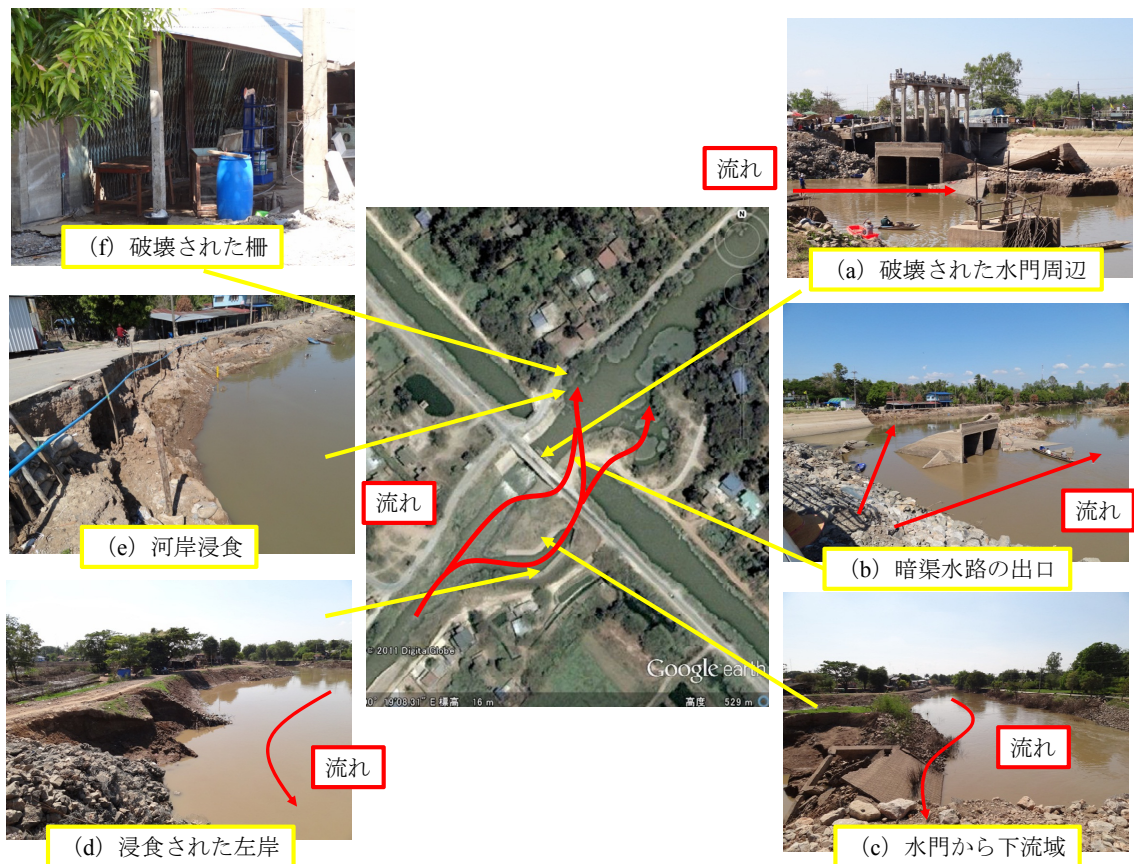
Fig. 6 Erosion around the gate at Bang Chom Sri.

Fig. 6にバングチョムスリ地区における被災状況の写真及び発生したと思われる現象について示す。バングチョムスリ地区は、アユタヤ世界遺産地区から北に約70kmの場所に位置しており、チャオプラヤ川の左岸域である。南西に延びる農業用水路がチャオプラヤ川と繋がっている。対象地点は、非常に複雑な水路構造となっている。北西から南東に流れている水路は、南西から北東に流れている水路と交差する地点で管路になっており、南西から北東に流れている水路の下を通っている。また、南西から北東に流れている水路は、水門の南東側に小水路があり、この小水路は、北西から南東に流れている水路と交差する地点で管路になっており、北西から南東に流れている水路の下を通っている。つまり三階建ての水路交差点となっている。

9月中旬頃、チャオプラヤ川の水位が上昇し、水門を南東側から迂回するように水が流れ、河岸浸食・河川構造物及び家屋の破壊が発生したようである。南東側から迂回した流れの一部は、Fig. 6 (b) に示す管路の出口の構造物によって北向きの流れとなり、Fig. 6 (e) に示すような河岸浸食を発生させたようである。また、Fig. 6 (e) の河岸浸食地点の北に位置するFig. 6 (f) の家屋の柵は、堤防を越流した流れにより大きく曲げられていた。本現象により、1名の命が失われたとのことである。

水門の南東方向に伸びる水路沿いにも多くの河岸浸食が発生していた。タイ国内には多くの農業用水路が存在する。これらの中には、河岸材料の粒径が細かくて粘着性を示すためか、Fig. 6 (c) や (d) に示すように、護岸が全く行われていないものがある。そのため、今回の調査地点以外でも多くの河岸浸食

が農業用水路内で発生しているものと推察される。これらの河岸浸食によって破堤した地点も見られ、氾濫域の拡大の一つの原因となっていた。また、河岸浸食によって河道に土砂が供給されると農業用水路の疎通能力が低下し、氾濫水を速やかに排除できなくなる。実際に、海岸に近い農業用水路では、土砂の堆積により排水が困難となったものもあったとのことである。

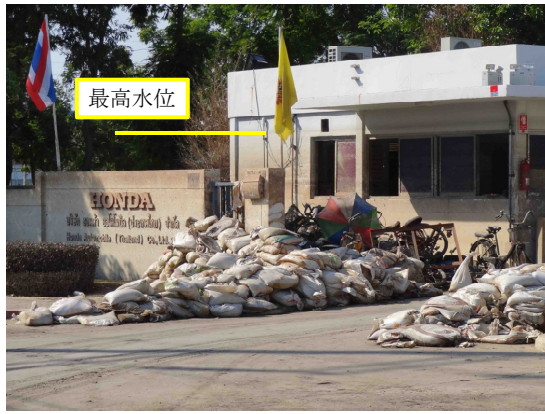
(a) ホンダ自動車の工場

Fig. 8 (a) にロジャナ工業団地内のホンダ自動車工場を示す。ロジャナ工業団地はチャオプラヤ川 (3.1のアユタヤ世界遺産地区) から東に約5kmの場所に位置している。ここでは、Fig. 8 (a) に示すように、最高で約2mの浸水があったようであるが、2011年11月末時点では完全に水は排水されていた。工場内では、復旧作業が始まっていたようであり、Fig. 8 (b) に示すように、工場から次々と水没した自動車 (工場で

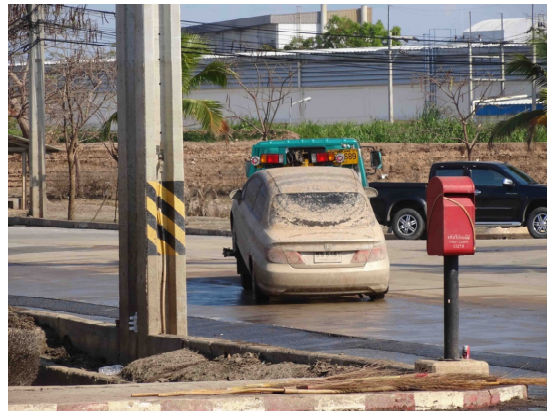
(b) 搬出される自動車

生産された自動車ではなく、工場に来ていた外部の業者の自動車）が搬出されていた。

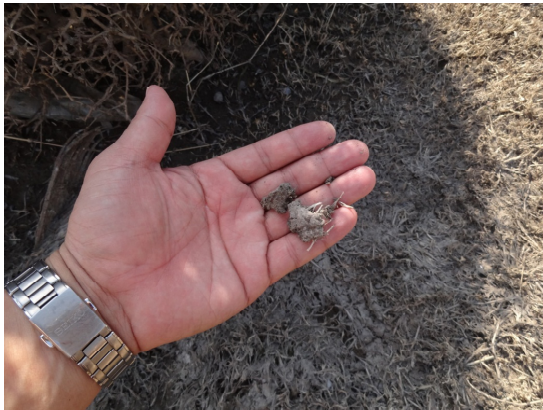
(c) 堆積した土砂

氾濫に伴って土砂等も輸送・堆積しており、Fig. 8 (c) に示すように、非常に細かい粒径の土砂が数mmの厚さで一面に堆積していた。道路に堆積した土砂については、Fig. 8 (d) に示すように、陸軍による放水によって清掃されていた。ここで放水されている水は真水のようにであったが、地区によっては殺菌作用のある薬を混ぜた水を使用しているとの事である。

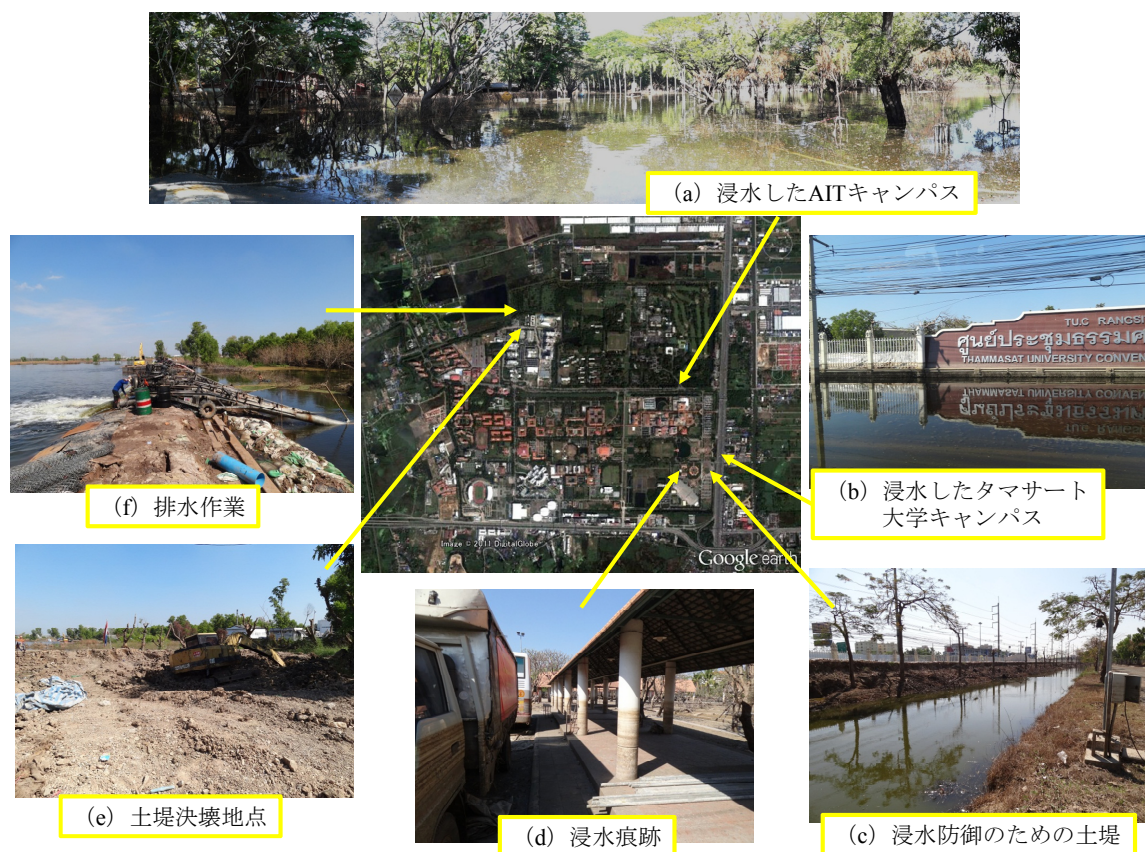
Fig. 9にタマサート大学とAITにおける被災状況の写真を示す。タマサート大学とAITは、アユタヤ世界遺産地区から南に約30kmの地点に位置しており、チャオプラヤ川からは東に約5kmの位置である。タマサート大学では、Fig. 9 (d) に示すように、最高で約1.3mの浸水があったようである。キャンパスの中は、完全に排水されていたが、キャンパスの外の道路の一部は、Fig. 9 (b) に示すように、2011年11月末時点で冠水していた。タマサート大学は、当初、避難所としての役割を果たしていたため、キャンパス内に水が入ってこないように、Fig. 9 (c) に示すように、柵沿いのキャンパス内の地面を掘り、その土で土堤を築いていた。しかし、Fig. 9 (e) に示すキャンパス北部の地点で破堤し、浸水したとのことである。タマサート大学は、2011年11月末時点では休講となっており、数日後から清掃活動が始まるとのことであった。また、講義は、一時的に別の地区で実施する予

Fig. 9 Thammasat University and AIT

タマサート大学に隣接するAITは、Fig. 9 (a) に示すように、キャンパス全体が冠水しており、建物に近づく状態ではなかった。また、AITのキャンパスの横には、国土交通省中部地方整備局の排水車が停まっているのが見られた。この度のタイの水害に対しては、国土交通省からの多くの排水車がタイに送られ、排水作業を行っていたようである。

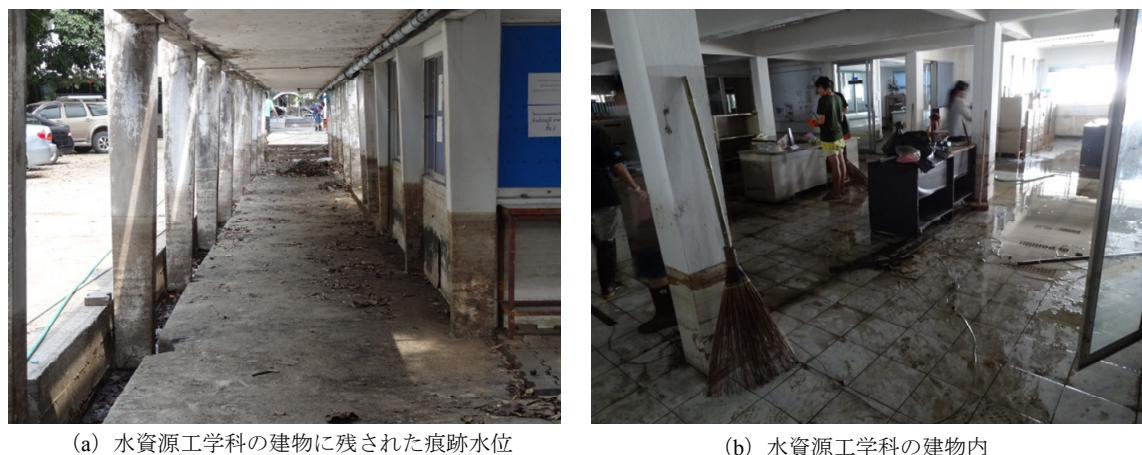
Fig. 10 Kasetsart University

Fig. 10にカセサート大学の被災状況の写真を示す。カセサート大学は、タマサート大学から南に約20kmの地点に位置しており、チャオプラヤ川からは東に約6kmの位置である。カセサート大学水資源工学科の建物は、最高で約70cmの浸水が発生したようである。1階にあった机や椅子などが水に浸かっており、再利用できない状態であった。調査時は、ボランティアで参加した学生によって清掃作業が行われていた。

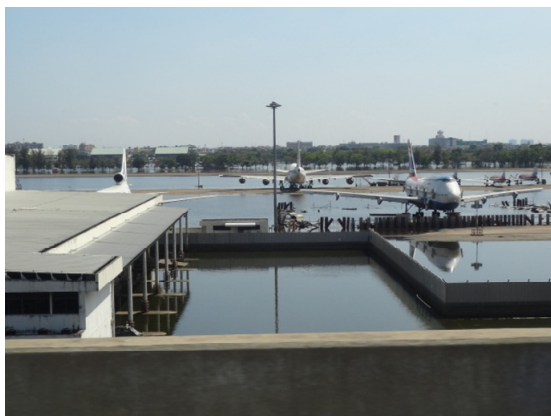
(a) 取り残された飛行機

Fig. 11にドンムアン空港の被災状況の写真を示す。ドンムアン空港は、タマサート大学から南に約15kmの地点に位置しており、チャオプラヤ川からは東に約7kmの位置である。ドンムアン空港内は、Fig. 11 (a)に示すように、まだ水が残っており、運行を再開していなかった。写真に示されている飛行機は、浸水時からそのままの状態とのことである。ドンムアン空港は国内線専用の空港であるが、現在、浸水しなかったスワナプーン空港で国内線の代替運行が行われているとのことである。ドンムアン空港の周

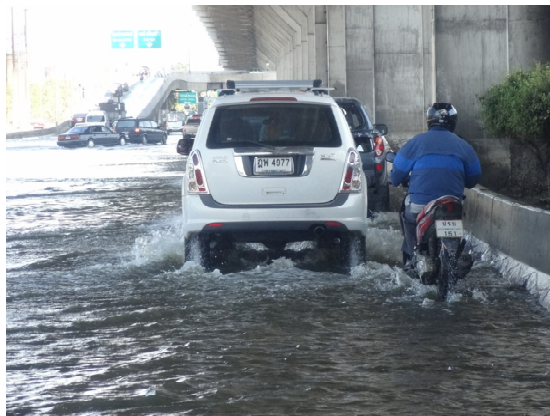
(b) 冠水している道路

辺の道路は、Fig. 11 (b)に示すように、2011年11月末時点で冠水していた。ドンムアン空港は、Fig. 11 (c)に示すように、最高で約1.5mの冠水があったようである。Fig. 11 (d)に示すように、冠水した多くの自動車が放置されていた。また、Fig. 11 (e)に示すように、空港の西側に沿った擁壁が倒壊し、土嚢が積み重ねられている地点が数カ所で見られた。これは、西側に位置するチャオプラヤ川からの氾濫水の水压によって、擁壁が倒壊したものと推察される。なお、Fig. 11 (f)に示すように、ドンムアン空港は、2011年11月末時点で避難所として利用されていた。

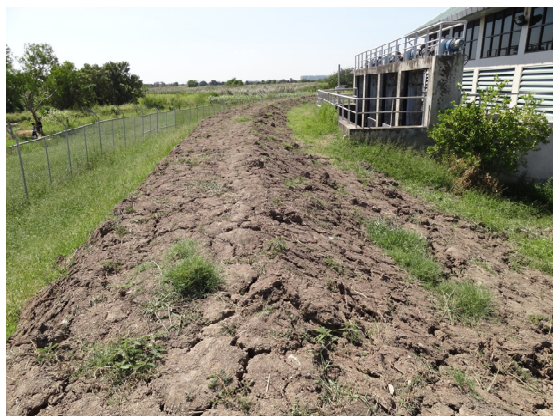
(a) 嵩上げされた土堤

バンコクの周辺に設置されているKing's Dikeの外側に位置しているため、Fig. 12 (a) に示すように、土堤が設置されている。Fig. 12 (a) は、スワナプーン空港の南東の端の土堤であり、応急的に約1mの嵩上げが行われていた。Fig. 12 (b) は、南東の端に位置するポンプステーションであり、南西の端に位置す

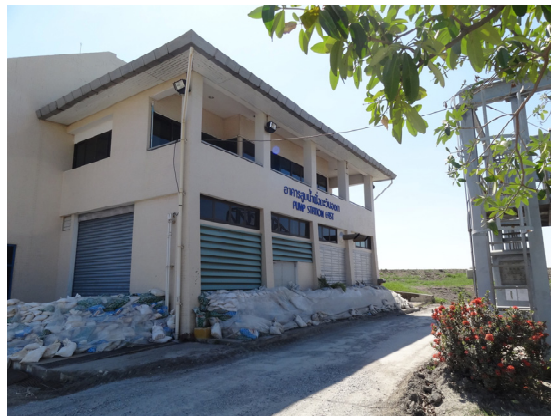
(b) 南東のポンプステーション

るポンプステーションと合わせた2カ所で、空港内の水を排水するシステムとなっている。今回の洪水では、スワナブーン空港では浸水被害は発生していない。

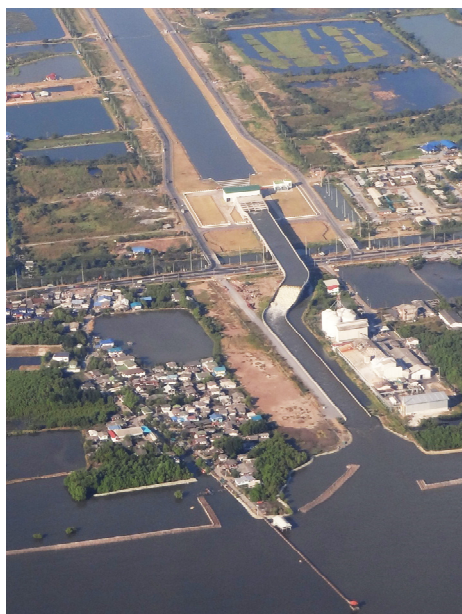
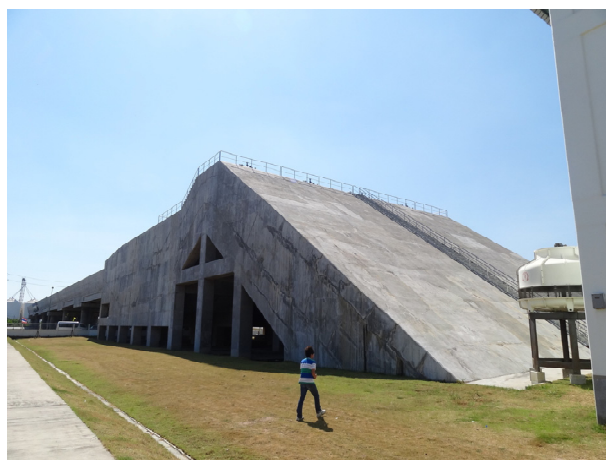
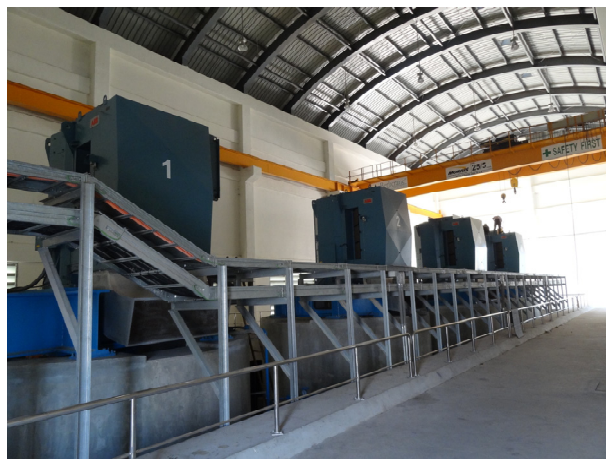
Fig. 13 High elevated channel near coastal area

Fig. 13に海岸付近に設置された高架型水路の写真を示す。この水路は、上流からの水を海に排水するために、ポンプで14m揚水し、道路の上を高架させているものである。ポンプは4機設置されており、調査時は1機のみ動いていた。上流域では多くの地区が冠水しているが、高架型水路が位置する海岸付近は冠水で困っている様子はなかった。

また、この地区には、海岸線に平行に水路が設置されており、上流からの水は、海に直接流れ込むのではなく、海岸線に平行な水路に一旦流れ込み、その後、ポンプで海に排出しているようである。これは、農地への塩水の進入を抑制するための対策の一つのことである。

このようなポンプによる排水システムは、当然ながら、排水流量がポンプ容量に規定される。開水路河川であれば、上流から多くの水が流れてくれば、水深が深くなり、排水流量も増加する。しかし、ポンプによる排水では、上流から流れてくる流量が多くても排水能力を向上させることができず、滞水及

び氾濫することとなる。また、排水ポンプが故障した場合は全く排水ができなくなるため、大きな排水リスクを抱えていることとなる。

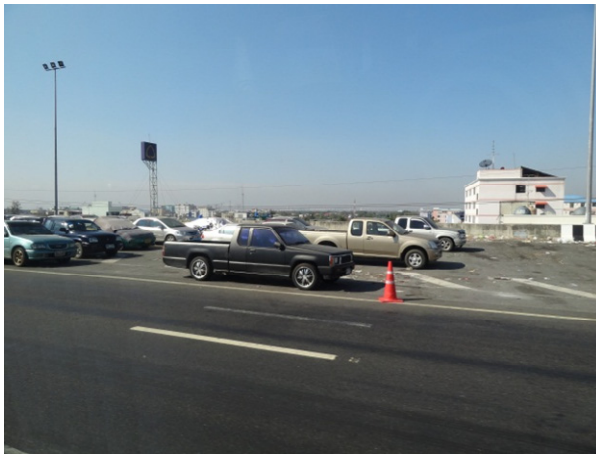
Fig. 15 Cars evacuated on the high way

Fig. 15に高速道路に駐車している自動車の写真を示す。バンコク周辺の高速道路は高架橋となっているため、浸水していない。そのため、高速道路の空いたスペースに多くの自動車が避難していた。このように、低平地においては、高速道路は数少ない高所であり、貴重なスペースである。

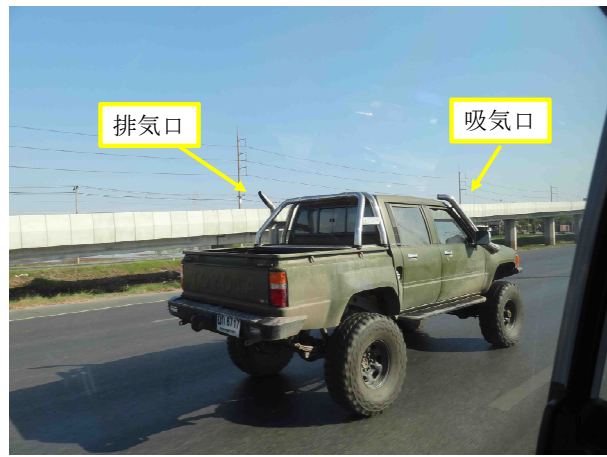
Fig. 16に吸気口と排気口の位置を上げた自動車の写真を示す。タイ国内ではFig. 16のような自動車を多く見かけた。これは、冠水した道路でも走行可能なように改良されているとのことである。

Fig. 16 Automobile with raised air intake and exhaust pipes
