## 2003 年イラン・バム地震における被害分布と表層の地盤振動特性

2003 年 12 月 26 日イラン南東部に位置する人口約 12 万人の町バム市直下を震源域とする地震が発生した。著者らは、地震発生約 2 ヶ月後に第 1 次調査として、バム市内とその周辺に観測点を設け微動観測、アンケート震度調査、建物倒壊率調査を行い、市内各所において震度や被害分布が異なることを明らかにした。本報では、第 2 次調査として市内 10 点において行った弾性波探査結果を示すと共に、詳細なボーリングデータに基づいて実施した地震応答解析結果をもとに、表層の P 波速度構造と建物倒壊率との関係について考察する。

## Surface ground condition and damage distribution after the 2003 Bam, Iran, Earthquake

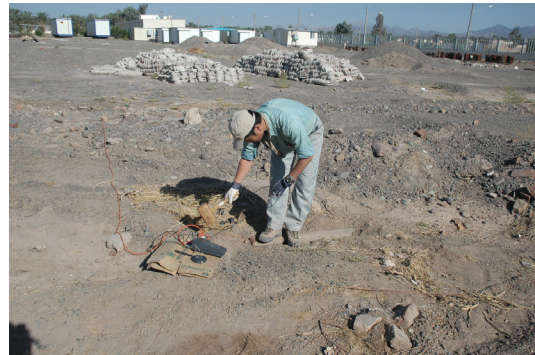
写真 1 弾性波探査実施状況

屈折法弾性波探査には、3 成分超小型サイズモグラフ (OYO : McSEIS-3) 1 台、ジオフォン 3 台 (間隔 7.3m)、起振用ハンマー (柄の長さ約 30cm) と板各 1 個 (現地調達) を用いた。試験実施状況を写真 1 に示す。計測は以下に示す手順で行った (図 9)。

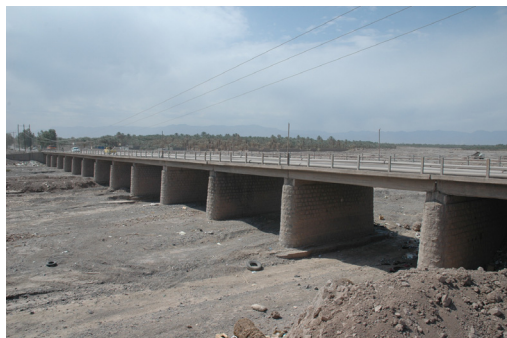
写真 2 観測点2: 弾性波探査実施地点(Bridge 1)

当地点は、アルゲバムの北に位置する Posh-e-rud 川を渡河する橋長 157m, 支間長約 12m の 14 径間単純 RC 床版橋付近の川原である。弾性波探査は両岸からほぼ等距離の地点で、小石、砂礫交じりの堆積物上で行った。

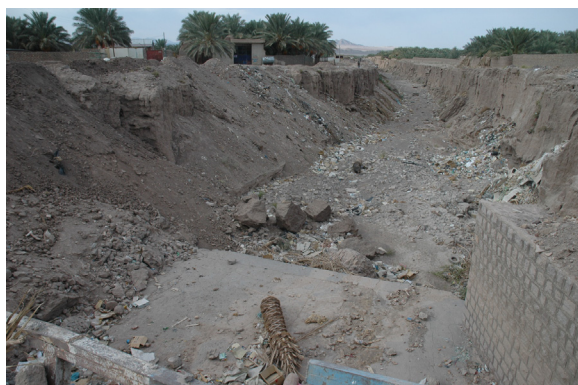
写真 3 観測点3：弾性波探査実施地点(Bridge 2)

当地点は、バム市西部に位置し、60 年ほど前に河道を北上させるために設けられた水路にかかる橋長 20.4m, 支間長 6.6-6.9m の 3 径間単純 RC 床版橋付近の河床である。水路兩岸はほぼ垂直に切り立った崖となっている。弾性波探査は橋梁南側の河床中央部のやや柔らかい堆積物上において実施した。

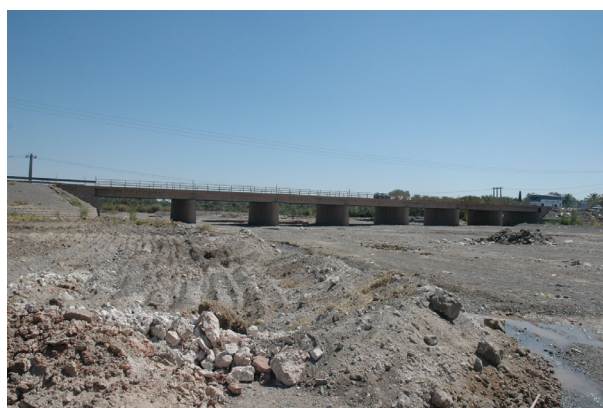
写真 4 観測点4：弾性波探査実施地点(Bridge 3)

当地点は、バム市の西方、ケルマンとバムを結ぶ主要道路にかかる橋長 105m, 支間長 14.5-15.8m の 7 径間の橋梁である。弾性波探査は、河床中央からやや左岸よりの河床堆積物上で、測線を上流から下流方向に張り実施した。

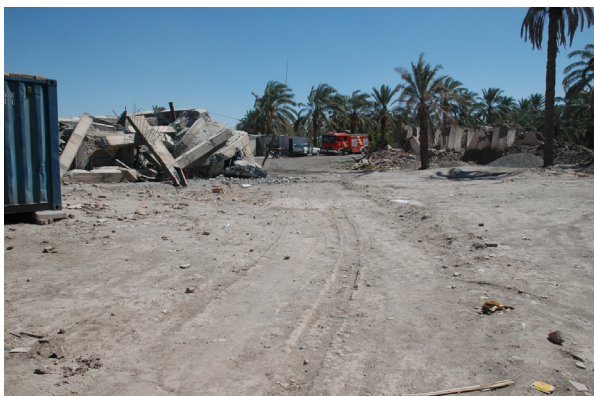
写真 5 観測点5：弾性波探査実施地点(Water Tank)

当地点は、バム市内中心部で最も被害の大きかった地域である。地震後の調査では給水塔の西側脚部に座屈、東側脚部に引張りによるコンクリートの剥離が見られたものの倒壊には至っていなかった。しかし、今回の調査時には撤去のため解体されていた。弾性波探査は、給水塔の西側約 5m 付近から北西-南東方向に張った測線に沿って実施した。

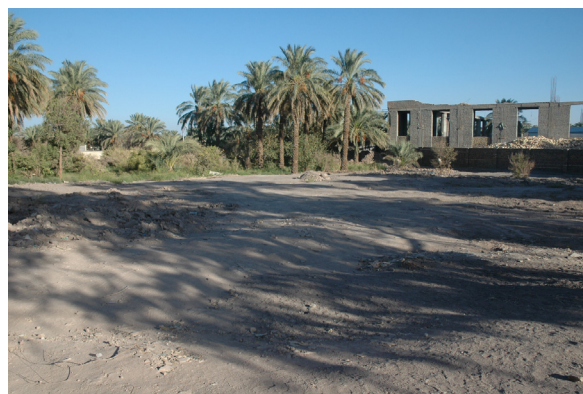
写真 6 観測点7：弾性波探査実施地点(Mosque 4)

当地点は、バム市内中央に位置し、図 6 に示す倒壊率 50-80% の地域である。大通りに面した商店の損傷程度は比較的軽微である。これは、これらの商店が鉄骨造であるため軽いこと、大通りが南北に走っているため開口部が東西に向いており、東西に卓越する今回の地震動に対して抵抗できたことなどが原因であると考えられる。この地点のすぐ隣にバム市で最も大きなモスクが立っている。このモスクには高さ 41m の 2 本の塔が立っているが、この塔と共にとともにモスクは倒壊せずに残っている。弾性波探査は、モスクの北側のさら地で実施した。測線は東西方向である。

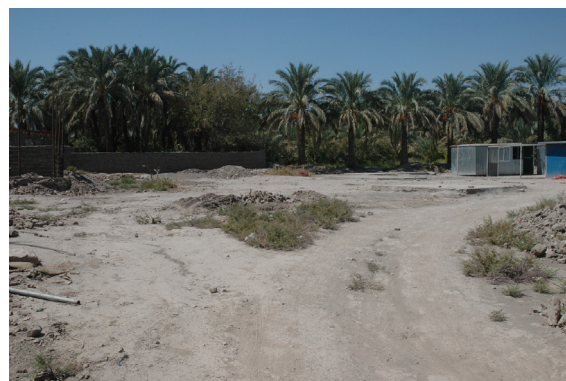
写真 7 観測点9：弾性波探査実施地点(Telecom Center)

当地点は、図 6 に示されるバム市東部の倒壊率 80-100% の地域を二分する倒壊率 50-80%の領域に位置する。弾性波探査は Telecom Center 裏手のさら地において、北西-南東方向に測線を張り実施した。Telecom Center 前の道路に沿って 60 年ほど前には川が流れていたことが証言により判明している。当調査地点はその道路から北に少し坂を上った地点である。

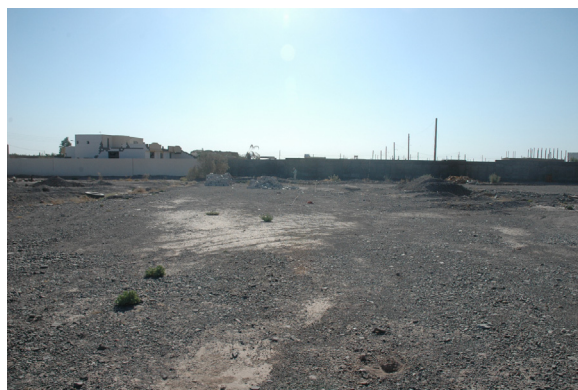
写真 8 観測点10：弾性波探査実施地点(Aflatoonian Hospital)

当地点は、バム市南西部に位置し、ケルマン-バム間を結ぶ主要道路に近い。弾性波探査は、病院北側のさら地において行った。地表には小石混じりの砂礫が散乱しているが、表面は非常に硬い。掘削断面から観察される表層地質（写真 9）から、表層約 20cm が客土により整地されていることがわかる。その下部は、バム市内において共通して見られる砂礫混じり砂やシルトの卓越した地層となっている。
