2014.11.07 伝統木造建物の耐震性評価方法の画一化に向けた研究集会

## 伝統木造住宅における通し柱の構造性能

東京大学生産技術研究所 佐藤弘美

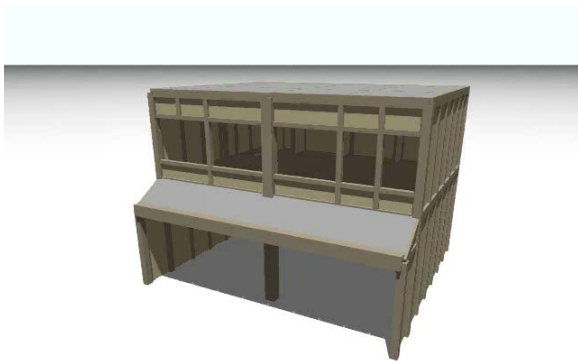
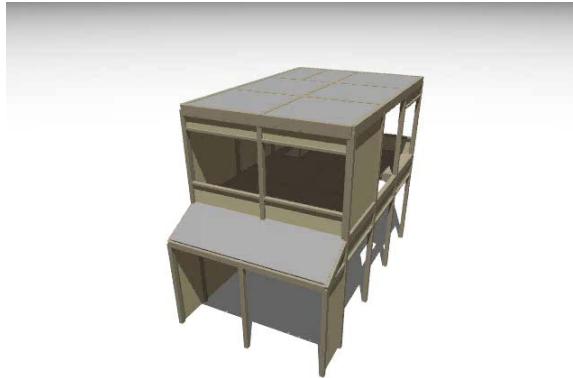
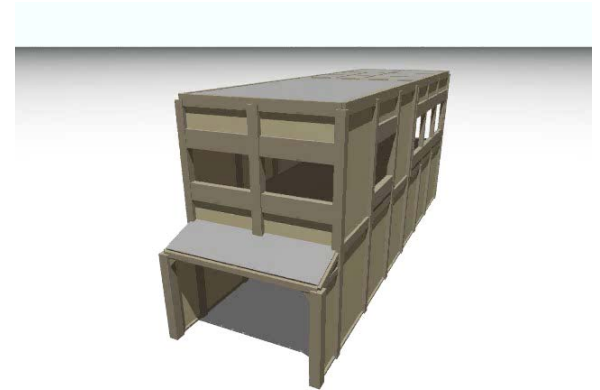
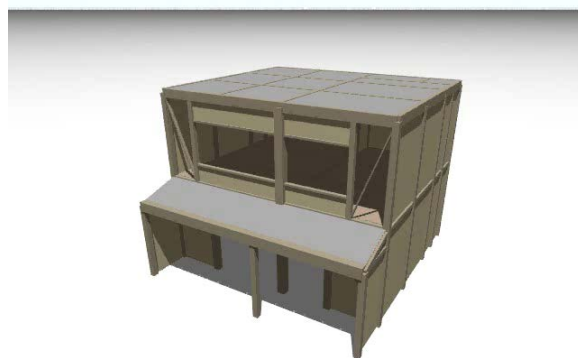
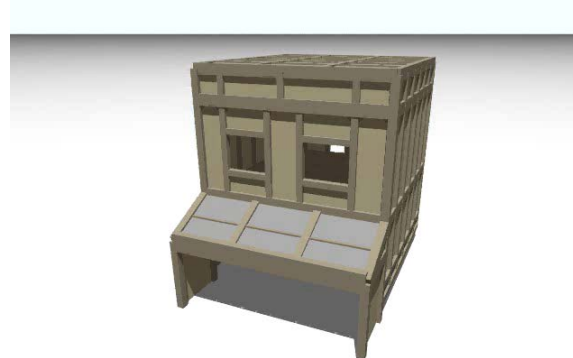
# 解析結果1

入力倍率: 1.0, 入力波: 模擬地震動No.1

KBRとSNTK:  
倒壊

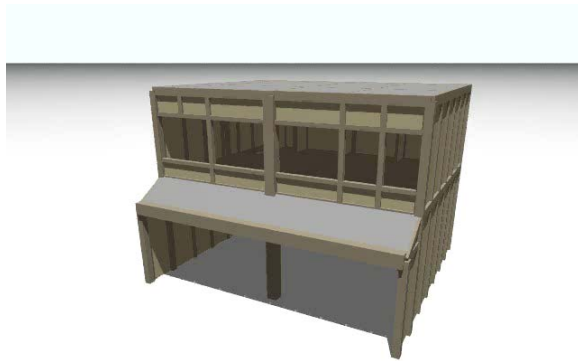
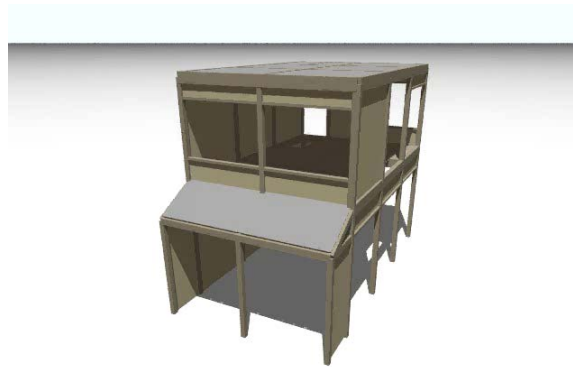
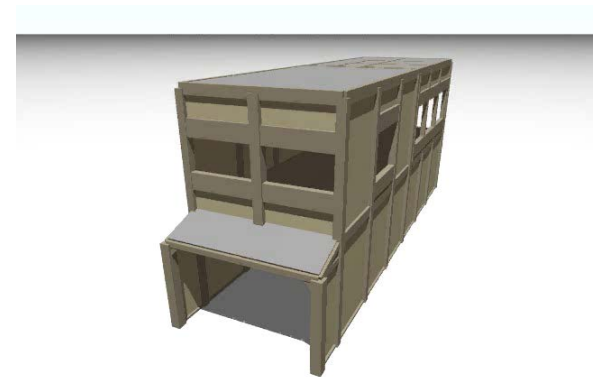
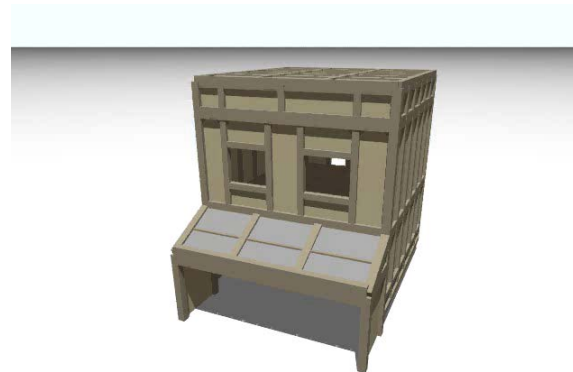
# 解析結果1

入力倍率：安全限界（倒壊限界？）となるよう変更\*

FKS: 1.0

KBR: 0.6

SNTK: 0.5

KBK: 1.7

SBD: 1.5

\* 安全限界 = 解析上倒壊しない限界とした  
\* 解析による耐震診断の評点
