## 岐阜縣惠那郡戸澤の地這り地に就て

上 治 寅 次 郎

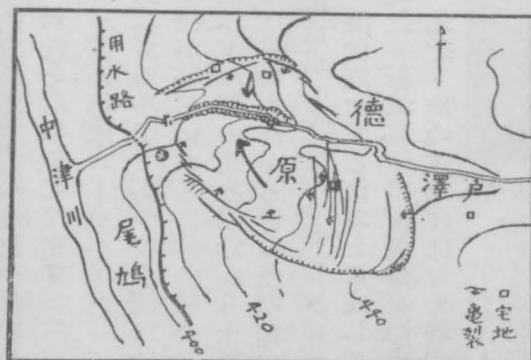
第三圖  
戸澤地及び附近略圖

北五度西、北三〇度西等の龜裂が平行して生じ、(第三圖)その中には延長約四〇米に達するものもあり、西に向つて三〇厘乃至五〇厘落ちて居る。これ等の龜裂は桑畑、宅地、水田に階段狀に生じ、大部分七年八九月頃生成した龜裂である。この南北乃至北微西の龜裂郡の密集する部の

(龜裂線は中津町役場調査に據る)

東方には暫く龜裂の認められない區域があるが更に東方地及び地の邊緣に至れば北一五度西より、南北、順次に東西の方向に彎曲する大龜裂が馬蹄形をなして連り、安定なる區域との間に八米内外の崖をつくつて明瞭なる境界をなして居る。この崖下約五間乃至一〇間の間は地盤凹凸甚しく、耕作すること不可能にして全く荒地と化して居る。案内者小倉權四郎氏の談に依れば、約四十年前にはこの崖は全く存在せずして一面の臺地であつたといひ、その頃と比較する時は三〇尺位の高低差を生じて居り、昨年と比較せば五尺位下つて居るといふ。
