萌芽的共同研究  
2022H-01

災害想定が困難な規模の歴史的巨大崩壊は今後  
も周辺で発生するのか？

Do catastrophic historical deep-seated landslides  
occur in adjacent areas?

研究代表者 荒井 紀之

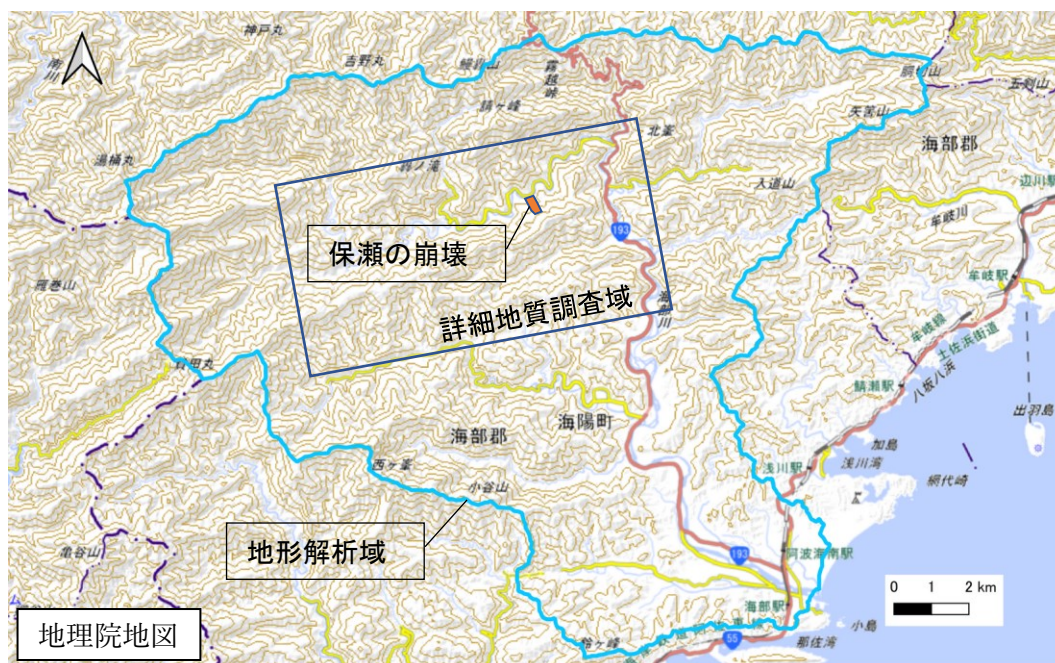
図-1 研究場所

徳島県海部郡海陽町海部川上流域

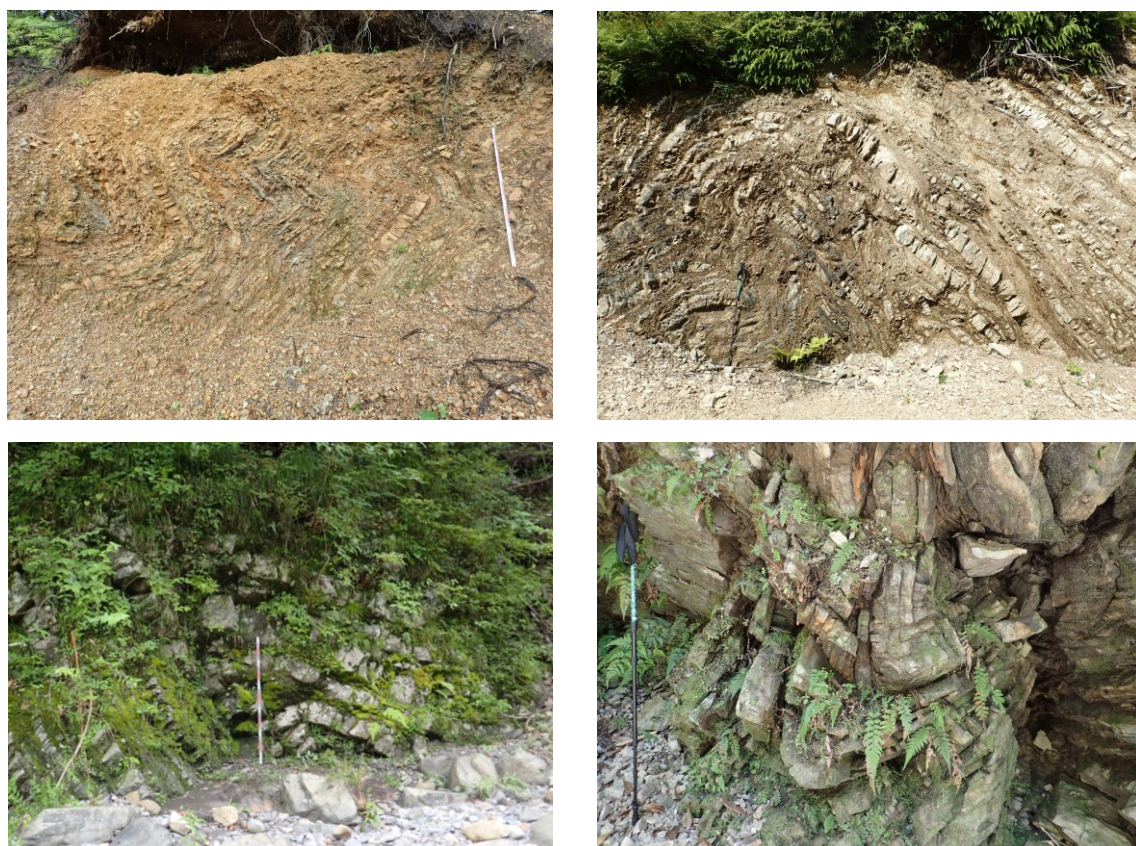
図-13 褶曲露頭

研究域内には大規模な褶曲構造は認められないが、露頭規模の褶曲構造が細粒砂岩と泥岩の細互層部や、一部砂岩優勢な砂岩泥岩互層部で観察された（図-13）。波長は 50 c m から数mのものも多く、軸面が東—西から北東—南西走向で、ヒンジラインが東側から北東に  $0\sim 40^\circ$  傾斜したものが多い。一部にシェブロン褶曲や鞘状褶曲が認められる。

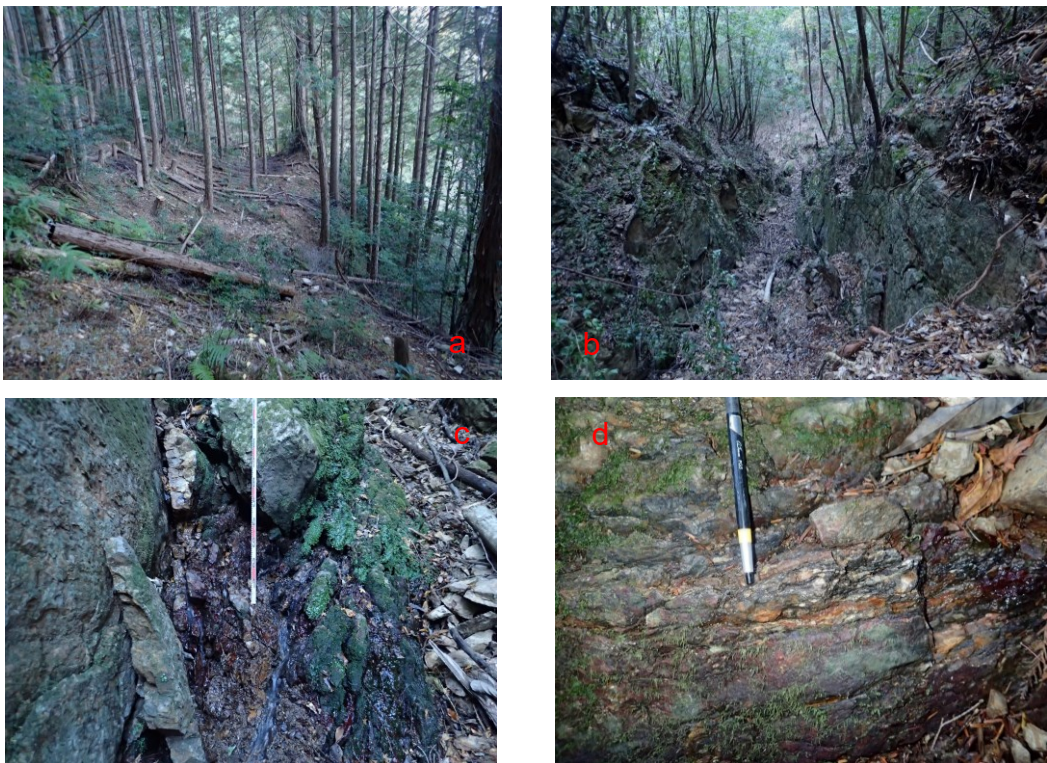
図-16 No.1 ステップ状地形

一部、ステップ状地形と平行にガリ状の侵食地形が存在し、ステップ状地形の内部構造を観察できた(図-16 b, c, d)。ガリ状侵食部は狭い凹地状をなし、凹地の山側と谷側はほぼ鉛直な砂岩からなる岩盤が露出している。凹地の下部は、崖錐で覆われているが、一部岩盤が露出している箇所を観察したところ、砂岩がレンズ状をなし、せん断変形を示す構造や、カタクレーサイトが認められた。これらのせん断面の方向は、走向がステップ状地形の伸長方向に平行で、傾斜はほぼ鉛直でわずかに谷側へ傾斜していた。

a:ステップ状地形, b:ガリ状凹地, c:レンズ状砂岩岩片を含むせん断帯, d:カタクレーサイト

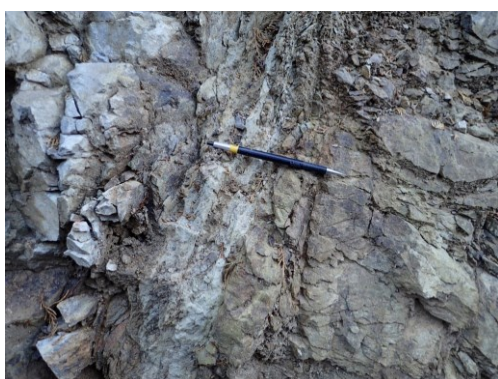
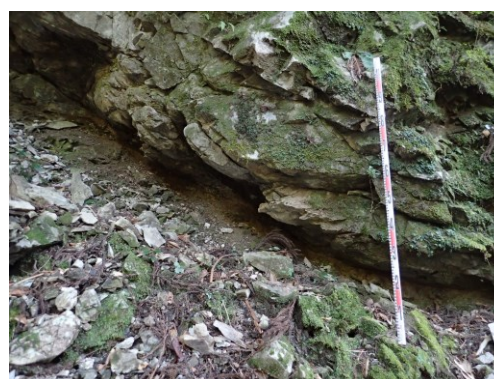
図-17 X 線分析試料採取露頭

日和佐ユニット砂岩中の断層の白色ガウジ 1 試料，日和佐ユニットの砂岩中の白色脈 2 試料，谷山ユニットの断層沿いの白色脈 1 試料を対象として分析を行った．粉末 X 線分析を全試料について行った．さらに，No.1 試料については定方位試料を作成しエチレングリコール処理，塩酸処理を行った．分析結果を表-2 に示す．No.1 試料中には石英，イライトが同定され，定方位試料について  $15\text{\AA}$  のピークがエチレングリコール処理で変化せず，塩酸処理でピークが消失したのでバーミキュライトが含まれる可能性が高い．No.2 から No.4 試料中には，石英，斜長石の他にローモンタイトが検出された．No.4 試料中にはこの他カルサイトが同定された．砂岩中のローモンタイト脈の分布は，局所的である．

試料 1 採取露頭

試料 4 採取露頭

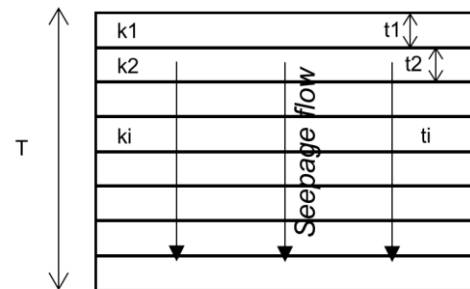
$$K = \frac{T}{\sum_{i=1}^n \frac{t_i}{k_i}}$$

$K$ : 層状地盤の等価透水係数

$k_i$ :  $i$  層の透水係数

$t_i$ :  $i$  層の層厚

$T$ : 全層厚
