# 明治以降の上賀茂社家町における池と水路の水システムの変遷\*

Transition of Water System consisted of Canals and Ponds in Kamigamo Shake-machi since the Meiji Era

林 倫子\*\* 林 孝弥\*\*\* 出村 嘉史\*\*\*\* 川崎 雅史\*\*\*\*\*

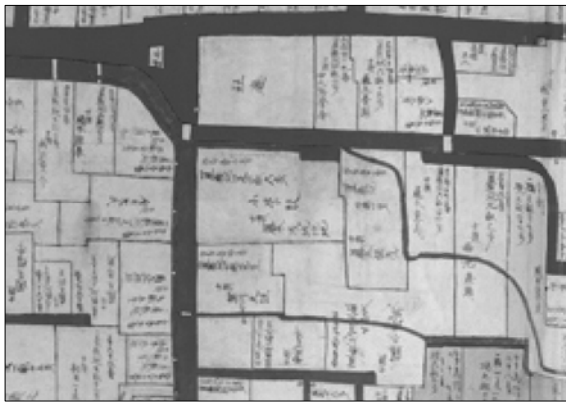
① 壬申地券字引絵図（敷地割と細い水路が描かれる）

図-2 分析に用いた地図（それぞれ藤ノ木通と南大路辻子の交差点付近を抜粋）

描いた字絵図である。晴池が消失した後を描く<sup>11)</sup>ことや小学校の位置などから、明治初期の上賀茂村を描いたものと推測できる。敷地割と土地の所有者、水路を読み取ることができる。大石<sup>12)</sup>はこれを明治5年から8年の間に作成された『壬申地券字引絵図』としており、本研究でも『壬申地券字引絵図』と表記する。

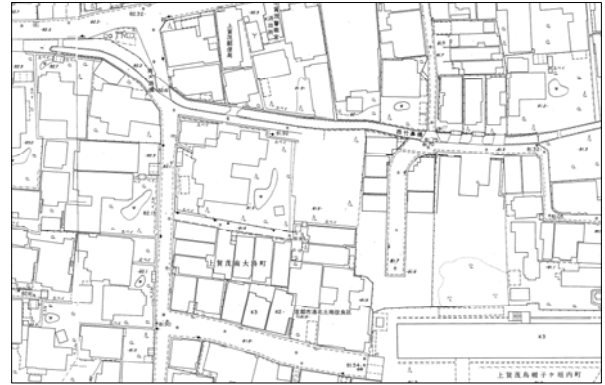
④ 京都市現況平面図（一部池が描かれる）

社家町内の水路や道路側溝が 500 分の 1 の精度で描かれている。ただし民地内の池や水路については航空写真を元としているため、実在しないはずの池が描かれている場合があるなど、実情と異なっている描写も多い。その場合はヒアリング調査で得られた情報を優先した。

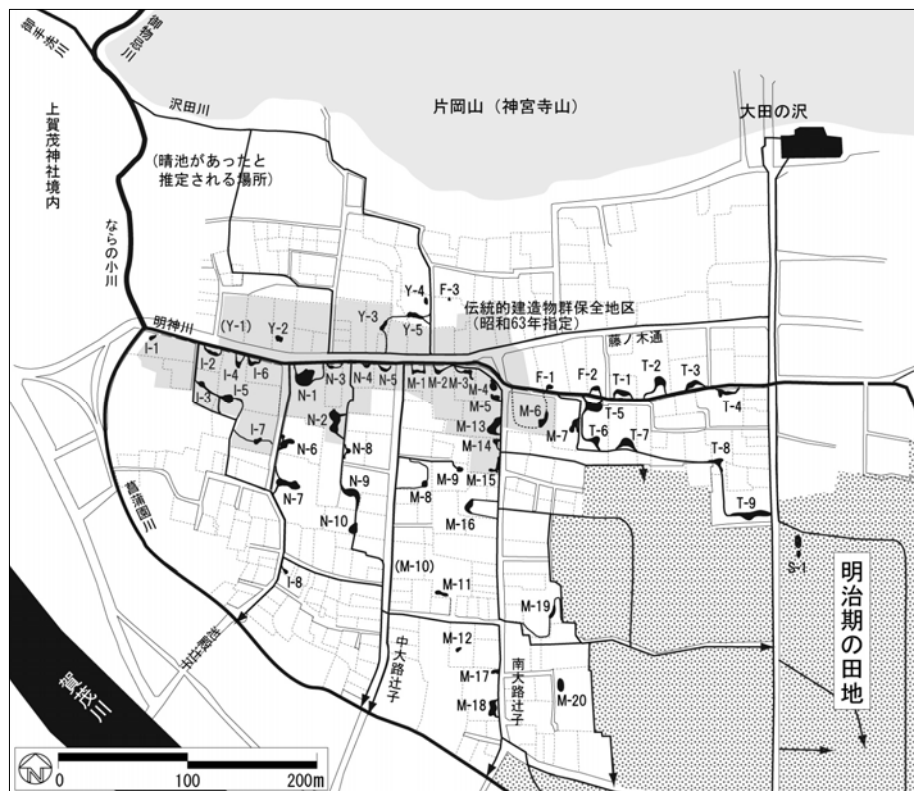
図-3 社家町で確認された池とその個体番号（水路は明治期～大正期のものを示す，筆者作成）

- ・この図は、各年代の社家町で見られた池を一枚の地図上に表したものであり、実際にこのような状態の水システムがある年代に存在したわけではない
- ・池 M-10 と池 Y-1 については、池が存在したという事実は確認できたものの池の位置や形を確認できなかったため、池のあった敷地を個体番号（括弧付）で示すにとどめた
- ・池 M-2 は昭和 40 年ごろに敷地内で位置が変更されている。本図では変更前の様子を示した
- ・池 M-11 および池 F-3 は設置当初より井戸水や水道水を用いていたため、水システムには組み込まれていない。また池 M-12、池 M-20、池 Y-2、池 S-1 は敷地外部からの引水経路および配水経路が不明である。従ってこれらの池については水システムとの接続関係を表記していない

図-2 に今回の調査で把握された全ての池を示し、表-1 に各池に関する情報を年表としてまとめた。

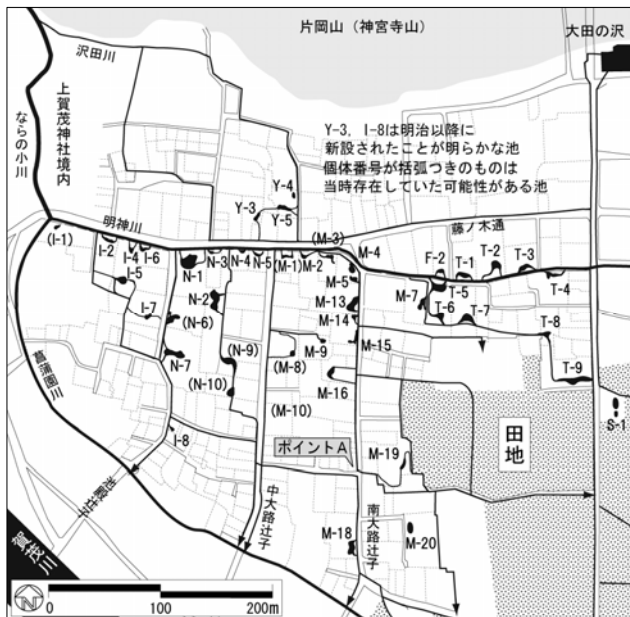
M-10の池はその位置や形が不明なため、敷地の場所のみを示した

図-4 大正11年～末年の杜家町の水システムの様子（筆者作成）

以上の調査と分析を経て、各年代の水システムの復元図を作成した。ただし明治期の状態を確認できない池が多かったため、大正 11 年～大正末年の水システムの状態の復元図を図-4 に、現在の水システムの状態図を図-5 に示した。なお調査対象として取り上げた世帯数は 48 軒、池は 56 箇所である。

図-4 および図-5 の水システムの復元図を比較することにより、社家町内の水路と池の接続関係や変遷の様子にエリアごとの特色が見出された。以下では、それぞれのエリアにおける水システムの条件差が後の池の変遷や保存状態に与えた影響について考察する。

ただし、現在道路側溝となっている南大路通り沿いの水路の改変が周辺の池に影響を与えたことも確認された。例えば 20 年ほど前の工事において、図-4 に示すポイント A の水路の接続が変更され、元来は南大路沿いの水路の水の全てが池 M-19 の方向へ流入していたのに対し、図-5 のように更に南大路沿いに南下して、池 M-17, 18 の池にまで供給されるようになった。加えてこの南大路沿いの水路の水路深が変更されて水位が下がり、池 M-19 へ接続する東向きの水路に水が入りにくくなってしまった。その結果、池 M-19 に水がうまく供給されなくなり、住人は池への引水を止めてしまったという。このように、杜家

池殿辻子沿いの水路と中大路辻子沿いの水路は『壬申地券字引絵図』に描かれておらず、これらの系統は明治以降に新設された可能性も考えられる。池 M-8, 9 は当初、図-4 に示すように、中大路辻子沿いの水路から派生した東向きの水路から引水を行っていた。しかし下水道整備事業に伴って中大路辻子沿いの水路深が変更され、この水路の水位が下がってしまったために、先述した池 M-19 と同様に、東向きの導水路に水が入らなくなり、池に水が引き込めなくなってしまったという。池 N-6, 7 はマンション建設に伴い池が消失し、池 I-8 も枯れ池の状
