台風時の大雨で壊滅したベニクラゲ *Turritopsis* spp.  
(ヒドロ虫綱, 花クラゲ目) の飼育ポリプ  
**POLYPS OF *Turritopsis* spp. (HYDROZOA, ANTHOMEDUSAE) CULTURED IN THE  
LABORATORY ANNIHILATED AFTER HEAVY RAIN CAUSED BY TYPHOON**

久保田 信<sup>1</sup>・新稲一仁<sup>2</sup>  
**Shin KUBOTA<sup>1</sup> and Kazuhito NIINA<sup>2</sup>**

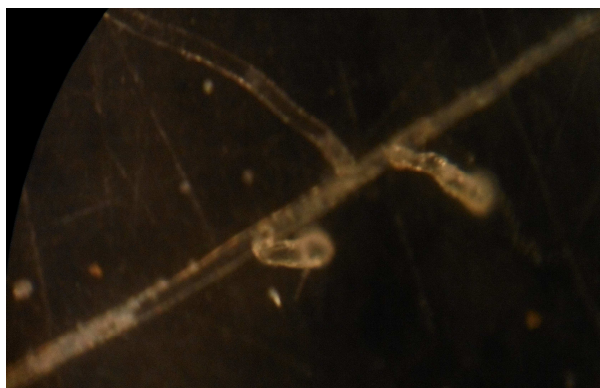
それから約 1 ヶ月経過した 2015 年 6 月 15 日には、かろうじて生残していたイスラエル産 1 群体も消滅した。ようやく生残できたのが白浜産 3 群体と沖縄産 3 群体であった。これらのどの群体も全個虫が小さく、群体を構成する総個虫数も極端に少なく、平均するとわずか数個虫であった（最小数は 1）。これら 6 群体は再生し始めていたにもかかわらず、またしても 7 月中旬の大雨時に衰弱した。ポリプの触手がまず消失し、ヒドロ花やヒドロ茎が消失した。しかし、囲皮は残存していたが、7 月 22 日には終にヒドロ茎の囲皮も消失し、死亡直前の状態に陥って（図 2）、その後ヒドロ根の肉質部も消失し完全消滅した。

図 2. 瀕死状態の 13 回若返ったベニクラゲのポリプ（沖縄産群体の一部を 2015 年 7 月 23 日撮影）

Figure 2. *Turritopsis* polyp rejuvenated 13 times near to die (photographed a part of colony from Okinawa, southern Japan on July 23, 2015).

瀬戸臨海実験所の海水循環は野外(鉛山湾側に設置)での汲み入れ口の水深が浅く(数m程度)、海岸線に近いので、大雨で河川などから海岸へ流入した上層の淡水を吸いこんでしまうことが起こる。これと、貯水タンク(2015年新設)に蓄積している海水量の変化、そして研究棟の海水は開放式に設定されていることから、今回、淡水化という非常事態が急速に引き起こされたと考えられる。今後、ベニクラゲのポリプの飼育を実施する場合、防止策として天気予報で大雨を見越し、流水を数日間は止めるべきであろう。
