## AE モニタリングによる木材の劣化診断\*

今 村 祐 嗣\*\*

### Detection of Decay and Termite Attack in Wood Using AE Monitoring\*

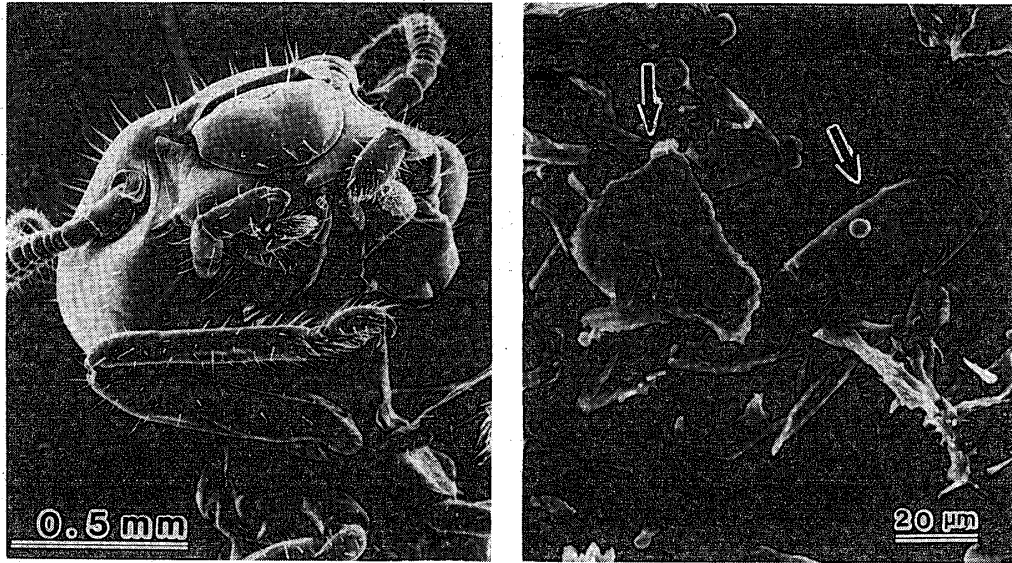
図10 左；シロアリ頭部の口器（ヤマトシロアリ），右；シロアリの消化管中の木材片（矢印）

ところで、シロアリは、歯に相当する大顎を噛み合わせて、木材を小片として体内に取り込む (図-10)。これはまさしく木材の小破壊そのものではなからうか。そうであれば必ず木材からエネルギーが解放され、
