# 昭和57年7月豪雨による土砂災害について

江 頭 進 治

## DISASTERS DUE TO SLOPE FAILURE AND DEBRIS FLOW CAUSED BY HEAVY RAIN OF JULY 1982

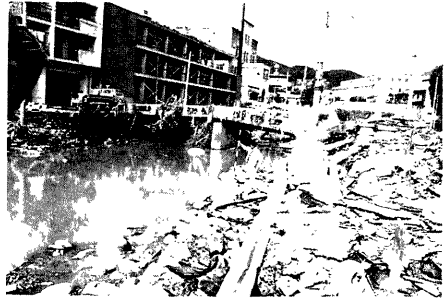
Photo. 3 An example of disaster caused by flash flood: Stream banks were eroded, and pipe line was injured.

つぎに、災害現象の把握のため、被災の状況を写真によって示す。Photo. 1 は、本河内町奥山の山腹崩壊発生部の斜面および崩壊土の谷への堆積状況を示したものである。この崩壊によって24名の生命が奪われた。Photo. 2 は、川平町における土石流による被災状況である。川平町ではこの土石流によって34人の死者をだした。Photo. 3 は、河川氾濫や河岸侵食による被害の状況を示したものであって、写真の中にガス、水道などのライフラインの被害をみることができる。これらは被害状況の一例であるが、被害は、土木、農林、水産、商工、保健、文教施設など、ありとあらゆる項目に及んでいる。

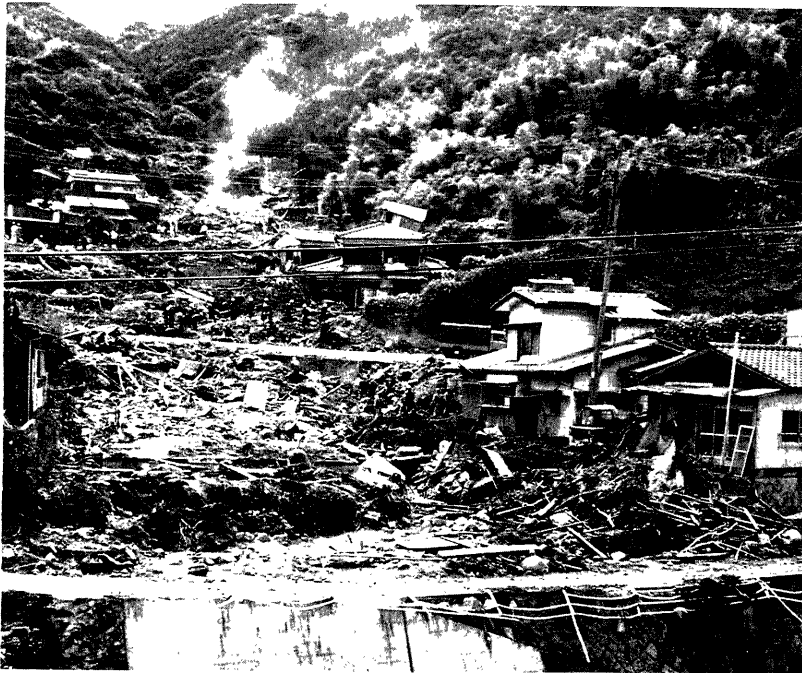
Photo. 2 An example of disaster caused by debris flow at Kawabira where 34 persons were killed.
