## 和歌山県富田川河口の地形変化計測

### Measurements of Morphological Changes in Tonda River Estuary

水谷英朗・馬場康之・久保輝広

#### Synopsis

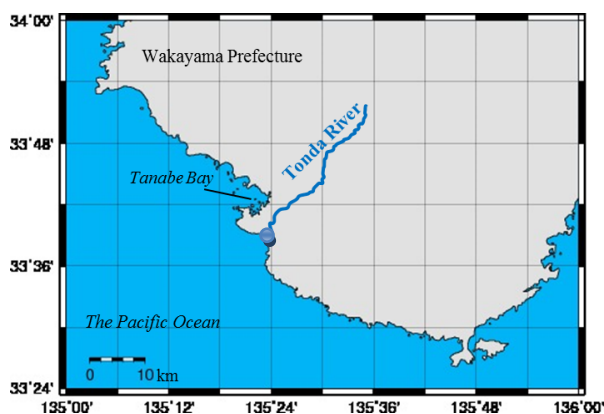
Fig. 1 Location of Tonda River and picture of the estuary.

本研究では、GPS計測技術の発達の恩恵に与り、河口域の地形を高頻度に計測し、河口砂州の形成・成長過程だけでなく気象擾乱や洪水イベントによる短期的な地形変化を捉え、河口周辺の土砂輸送メカニズムを明らかにすることを目的としている。本研究で対象としている和歌山県2級河川富田川（Fig. 1）は、宇多ら（1996）や須賀（1972）の分類によると、Fig. 2から確認できるように偏流型のタイプ-2に当たる。2011年台風12号による斜面崩壊で多くの土砂が富田川上流へ供給され、その過大に供給された土砂が上流域から出水期等の増水によって徐々に下流へ輸送され、河口域の地形にも影響を及ぼすことが懸念されている。近年においては、和歌山県西牟婁振興局の方で、富田川河口の砂州地形の土砂を不定期ではあるが人為的に移動させている。本研究は富田川河口域地形を計測しモニタリングする意義も含まれている。

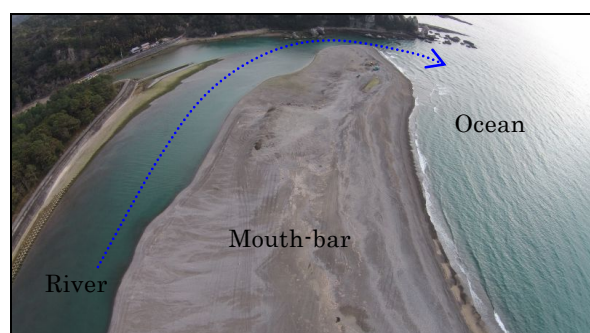
Fig. 2 Picture of Tonda River estuary.

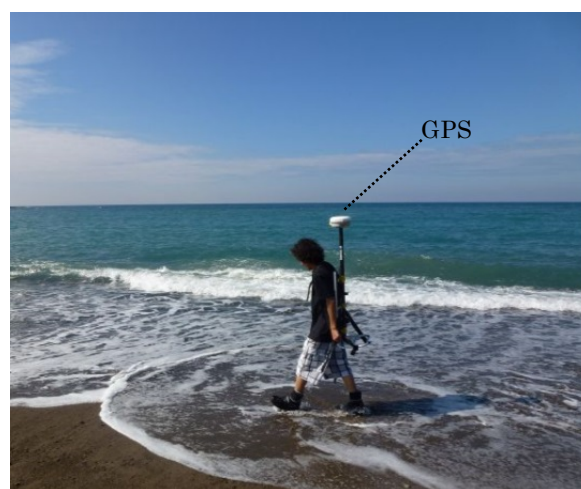
Fig. 3 Walking terrain measurement on land/extremely shallow regions using RTK-GPS survey system.

陸上地形については、本研究では国土地理院1級GNSS測量機に登録されている高精度GPS（Nikon-Trimble R4 GPS）を用いて計測を実施している。具体的には、既知の地点から補正観測情報を携帯電話等を介して移動局に送信し、移動局の位置を測定するRTK法（リアルタイムキネマティック：Real Time Kinematic）によって本研究は計測を実施している。Nikon Trimble R4のアンテナをアルミニウム製の背負子に取り付け、GPS端末および携帯を携行し、GPSが傾かないよう気を付けながら砂州上を歩行することによって計測を実現している（Fig. 3）。長さ約300m、幅約50mの砂州上を、縦断・横断測線を描くように歩行することで砂州全貌を捉え、微地形については追加して地形コンターを描くように歩行することで詳細地形も計測している。本研究では50cmの移動間隔毎に緯度、経度、標高値を記録しており、Fig. 4に歩行GPS計測の結果例として、実際に歩行した経路とその歩行経路を基に作成した河口砂州地形コンター図を示す。対象領域は最大干満差が約2mあるため、計測の際は砂州の計測範囲を広めるために低潮位時を狙い、ウェーダーを着用することで水深の浅い水際範囲も計測し、1回の歩行計測で約3時間程度をかけて砂州全体地形を計測している。近年のGPS技術の発達のおかげで本研究の計測も精度向上および低労力化を実現でき、測定頻度も増やすことができている。

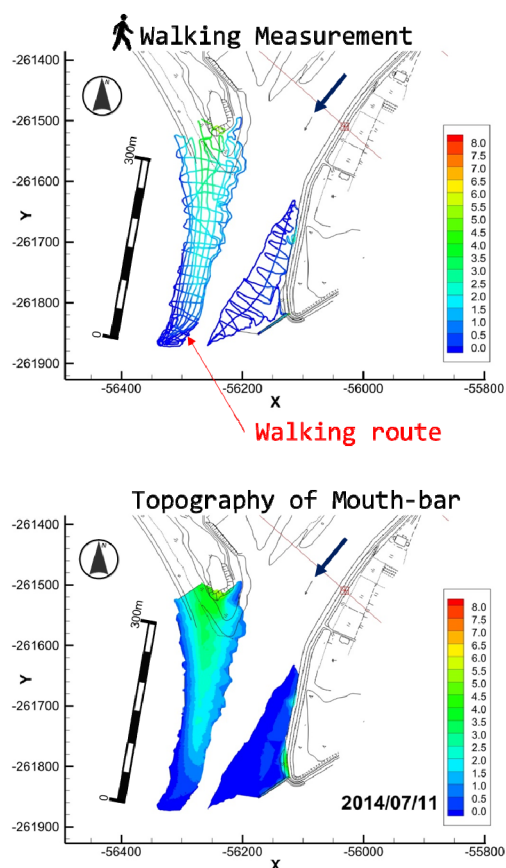
Fig. 4 Walking Measurement Using RTK-GNSS

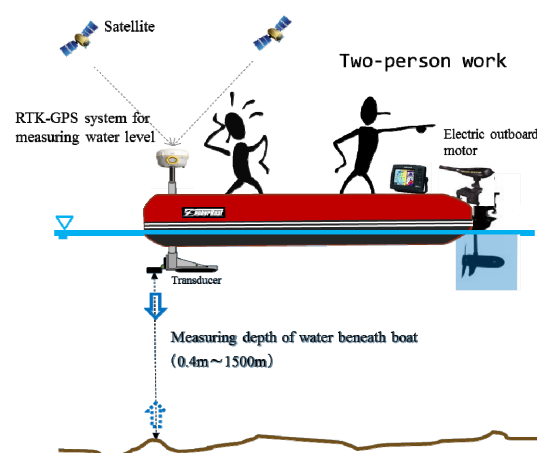
Fig. 5 Terrain measurement underwater using rubber boat

水面下については、ゴムボート(Fig.5)及び白浜海象観測所所有の小型観測船「海象」(Fig. 6)を用い地形を計測している。河川の低水路域と河口部近傍の極浅海域についてはゴムボートを用い、海域の水深が大きい領域については小型観測船を用いている。測深には比較的安価なGPS機能付きの測深器(Lowrance社HDS-7, 50/200kHz標準ソナー, ストラクチャスキャンソナー)を使用した。水深0.4mから1500m程度の範囲まで計測可能で標準ソナーおよびストラクチャスキャンソナーの2つの音響測深器を併用して計測を実施した。ゴムボート計測では、船首に電動船外機、船尾のトランサムボードにはソナー送受波器、GPSおよび船外機(SUZUKI, DF2)を取り付け、低水路内を縦断及び横断測量線を描くように緯度経度情報および水深を記録し、後に計測時刻の潮位から河床高に換算している。海域の計測においても、小型観測船を用いて同じの測深器を用い船舷へ取り付け(Fig. 7)、ゴムボートと同様の方法で地形計測を実施している。計測域近傍は最大干満差が約2mあるため、ボート計測時には満潮時、陸上歩行計測時には干潮時に計測を行い、水際部分の欠測が無いよう努めている。また天候、潮位条件だけでなく、ボート計測時には波が高い状況で

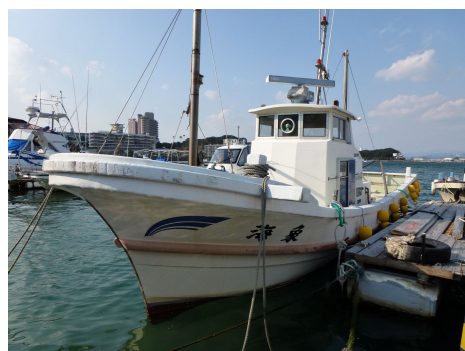
Fig. 6 Small observation boat for bathymetric survey in sea area, owned by Disaster Prevention Research Institute, Kyoto-University.

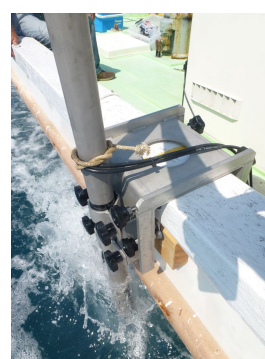
Fig. 7 Installation of Sonar to gunwale of the observation boat.

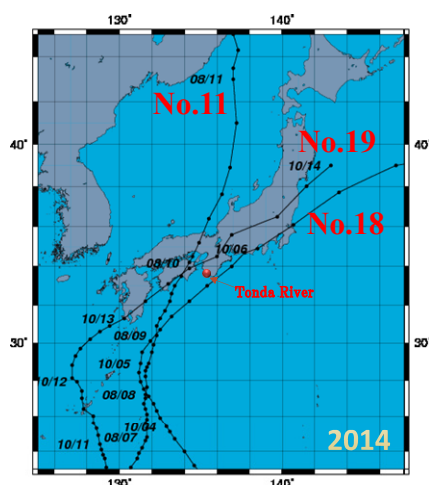
Fig. 8 Best track data issued by JMA in 2014  
(<http://www.jma.go.jp/jma/jma-eng/jma-center/rsmc-hp-pub-eg/besttrack.html>)

本研究では、幸運にも2014年に来襲したいくつかの台風（Fig. 8）の前後で河口域地形計測を実施し、台風がもたらす河口域地形変化をとらえることが出来た。以降には2014年のいくつか計測結果例を示し、考察を記述した。

Fig. 8に示されているように台風11号の中心は、高知県、そして徳島県を通過し、富田川より西側に北北東へと進む経路となった。富田川河口近傍の風は、田辺中島高潮観測塔の観測データでは、台風の影響による南東風・南風の強い風速が約1日間続いており、観測塔と遠くない富田川河口においても同様の状況と推察される。また、富田川河口から12.8km上流の市ノ瀬水位観測所の水位データから風速が強まる8/8 11:00頃（ピーク流量推定値736m<sup>3</sup>/s）と8/10 20:30頃（ピーク流量推定値1098m<sup>3</sup>/s）に2度の洪水ピークの2波形が洪水流量で確認されている。その台風11号によってもたらされた出水により閉塞されていた河口が開き、砂州先端近傍の土砂が沿岸域にフラッシュされている様子が台風来襲後の計測結果から確認できる。また、この出水ピーク時点が2度共に低潮位時と重なり、低潮位が低水路内の洗掘がより助長する効果があったと考えている。Fig. 11には台風来襲前後の河口域地形の標高差を示しているが、その図から低水路内は1m～2.0m程度の洗掘が生じていることが確認できる。また、河口砂州の海域側の水際土砂が波浪による押し込み効果により砂州上部へと土砂が運ばれ、砂州根本近傍の砂州高が上昇しており、大きいところでは2.5m程度も砂州高が上昇している。河川側の洪水流の影響による砂州土砂のフラッシュだけでなく、海の波浪による土砂の押し込みが加わり、台風来襲前後で興味深い河口の地形変化となっている。

次に示すFig. 16は、2014年台風18号がもたらした河口砂州地形の変化を示している。台風18号の中心は、Fig. 8から確認できるように和歌山県南側を上陸せずに東北東へ進行し、その後静岡県に上陸しそのまま東北東へ進行した。そして、Fig. 17に先と同地点の気象・海象に関する観測結果を示す。台風が南側を通過したため、南側から台風が接近している期間は西風が卓越し、風速ピーク時になる辺りから北北西風が卓越している。そして、先の台風11号とは異なり、富田川上流域で降雨が少なく、河川流量のピークが小さく大きな出水は発生していない。そして、台風18号がもたらした現象の大きな特徴として、海域で台風による高波浪が1日以上続き、さらにその高波浪ピーク時が満潮時と重なっており、海域から河川側へと砂州上を海水が越流する状況が発生している。そのため図から確認できるように、台風11号来襲後から約1箇月間で徐々に再形成していた砂州地形が、今度は海側からの高波浪による流水の影響で河川側へと土砂が引き込まれている様子が明瞭に確認できる。その高波浪がもたらした越流水によって砂州高は全体的に低くなり、砂州の平面的な範囲が拡大していることがFig. 16と横断測量結果Fig. 18によって確認できる。

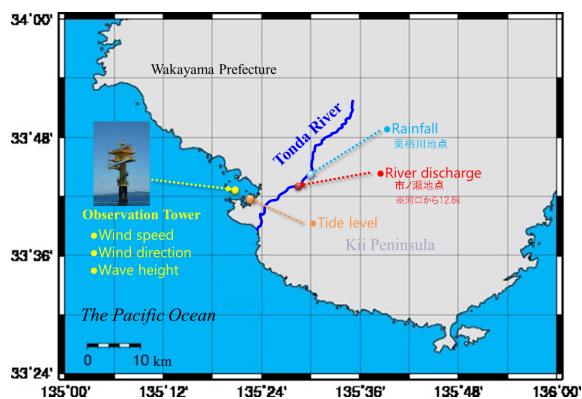
Fig. 9 Reference points of river discharge, rainfall, tide level, wind and wave observed data.

Fig. 10 (a), (b)には、上述したGPS歩行計測およびボート計測の参考例として2014年8月に来襲した台風11号前後の河口地形計測結果を示す。そして、現象を理解するために、Fig. 12にはFig. 9に示す研究サイトから最も近い地点における台風来襲時の気象・海象に関する観測結果を示している。

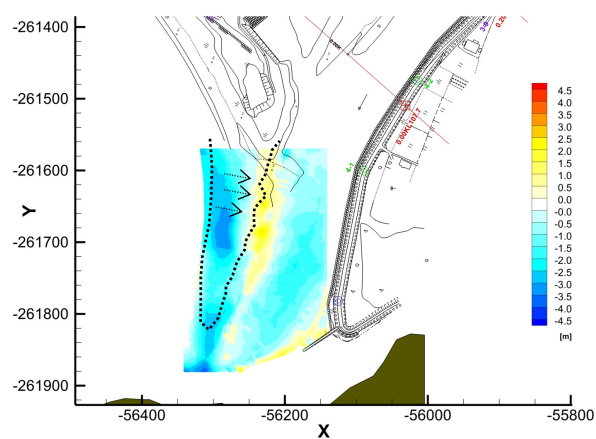
Fig. 11 Bed level difference between before and after 11th typhoon hit.

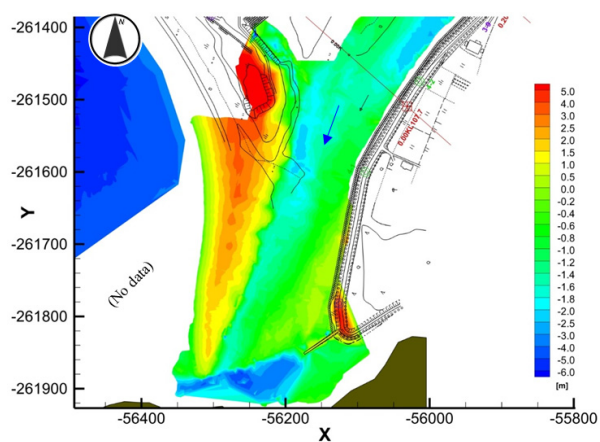
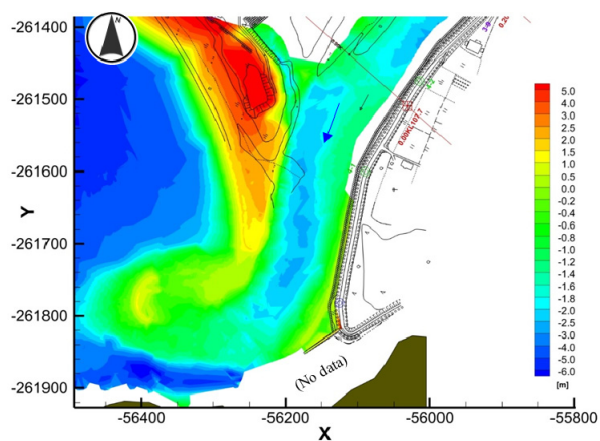
(a) 2014/06/17; before the intrush of typhoon

(b) 2014/09/03; after the intrush of typhoon

Fig. 10 Topography of river mouth measured by using boats and RTK-GPS survey systems; (a) before 11th typhoon hit, (b) after 11th typhoon hit.

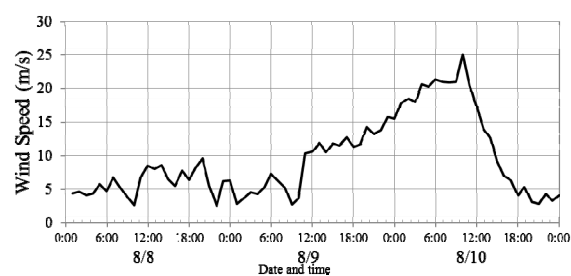
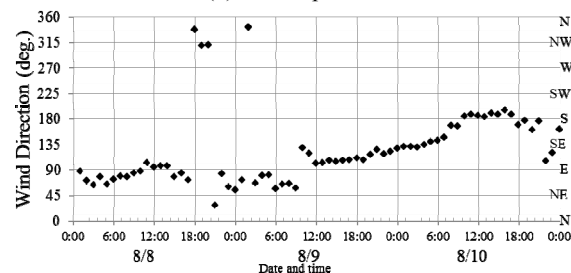
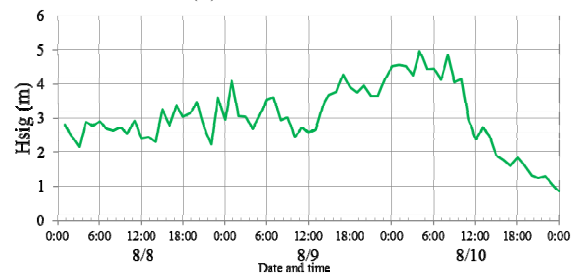
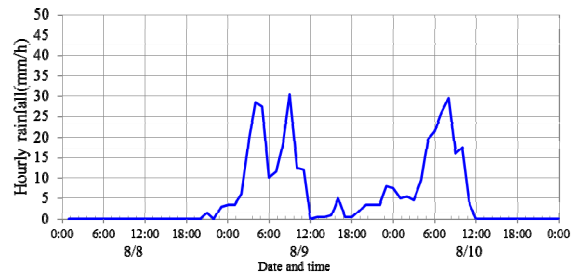
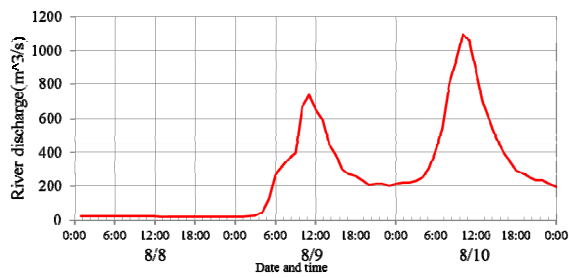
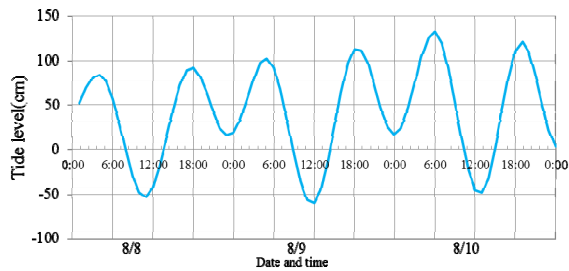
(a) Wind speed

(b) Wind direction

(c) Wave height

(d) Rainfall

Fig. 12 Observed data on several reference points during 11th typhoon hit.

(e) River discharge

(f) Tide level

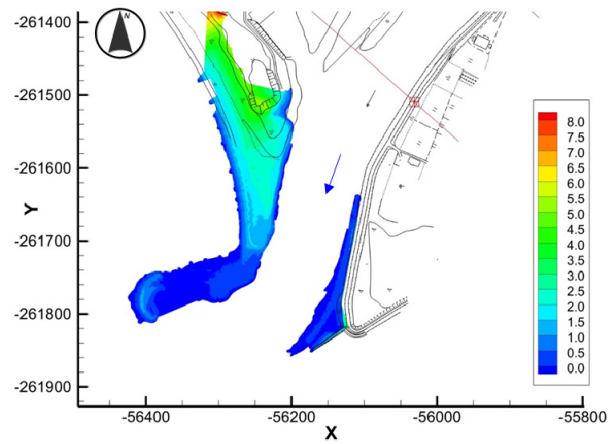
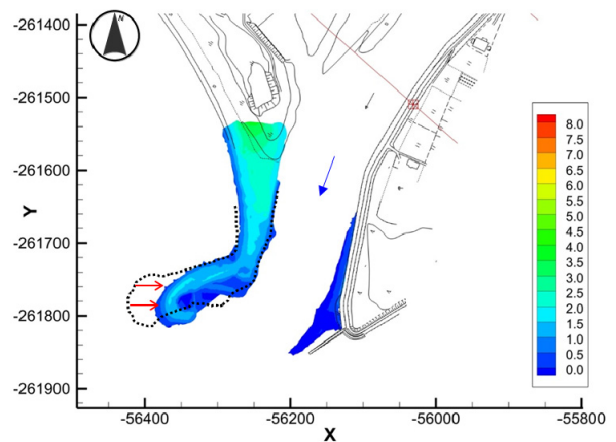
(a) 2014/08/20; after the intrush of typhoon

(b) 2014/10/07; About 1 month later

Fig. 13 Topographical changes in reformation process in Tonda River estuary; (a) after 11th typhoon hit, (b) 1 month later from intrush of 11th typhoon.

Fig. 13 (a), (b)には台風 11 号来襲直後と 1 箇月経過した砂州地形を示している。先に示した台風 11 号がもたらした洪水によってフラッシュされた砂州地形が 1 箇月間かけて再生した地形が計測されている。富田川河口は太平洋に面しており、左岸側から突き出た海崖の遮蔽の影響もあり、主には西側からの波浪が主となる。Fig. 14に示す観測塔で観測された有義波高のヒストグラムから確認できるように、大きな波浪が長時間続くような気象擾乱は台風 11 号来襲後の 1 箇月間で発生していない。また、Fig. 15には同じく観測塔で観測された同期間の風配図を示す。この 1 箇月間では北東・東北東・東の風が卓越しており、平均すると 4.0ms から 5.0m/s の風が観測されている。この約 1 箇月間での地形変化は、砂州の水際土砂を東へと輸送し、折れ曲がった砂州先端近傍の水際土砂を集めて砂州高を上昇させている。富田川河口の砂州地形において、台風に伴う高波浪や洪水流が河口地形へ与えるインパクトは大きいですが、約 2m の潮位変化と水際土砂を輸送する弱い波浪場の継続によってフラッシュされた土砂を徐々に輸送する、洪水後の富田川河口砂州再形成プロセスが今回の計測で実証的に示されている。

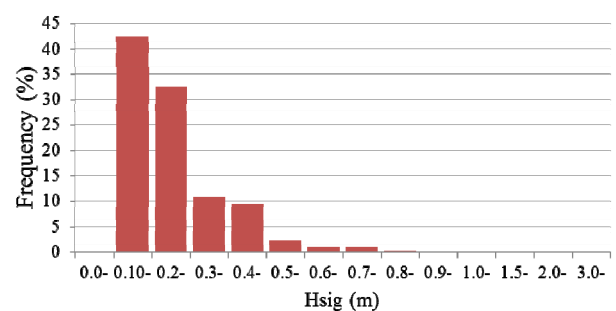
Fig. 14 Histogram of wave height observed at observation tower.

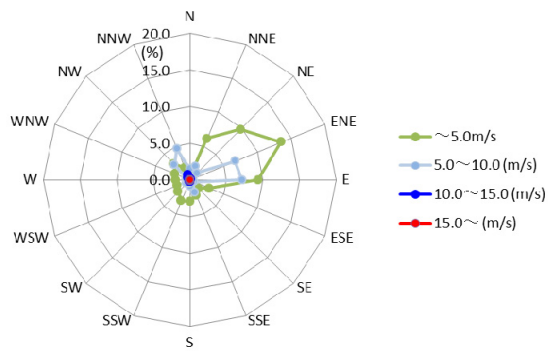
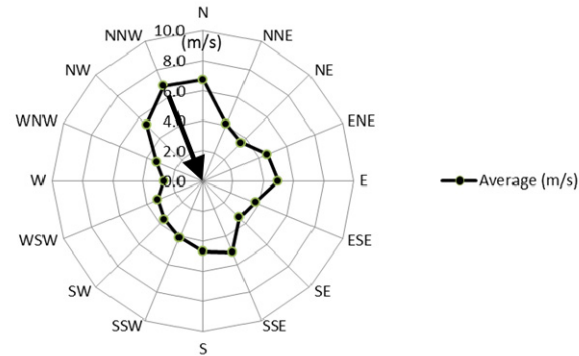
(a) Frequency of wind speed and wind directions

(b) Averaged wind speed on the directions

Fig. 15 Wind rose of wind observed at observation tower.

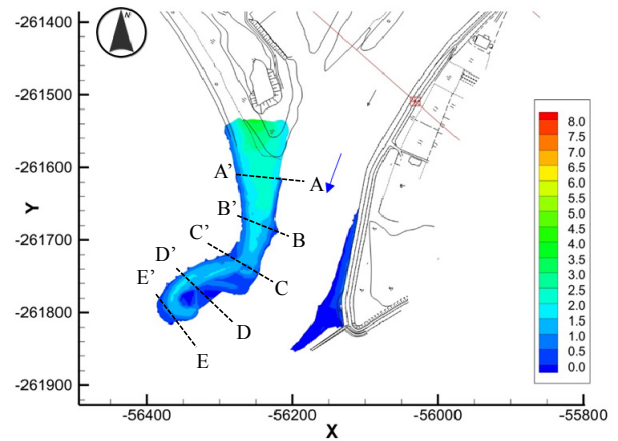
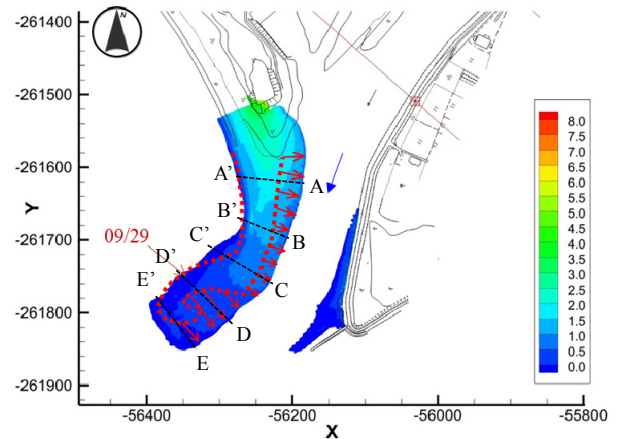
(a) 2014/09/29; before the intrush of typhoon

(b) 2014/10/07; after the intrush of typhoon

Fig. 16 Topographical changes of mouth-bar due to intrush of typhoon No.18.

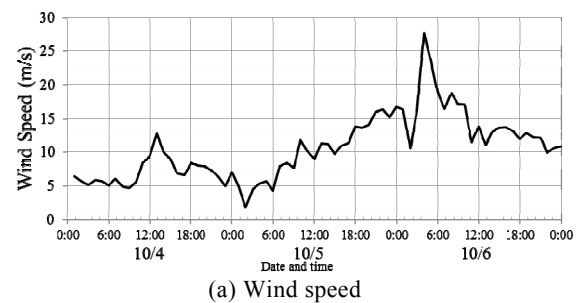
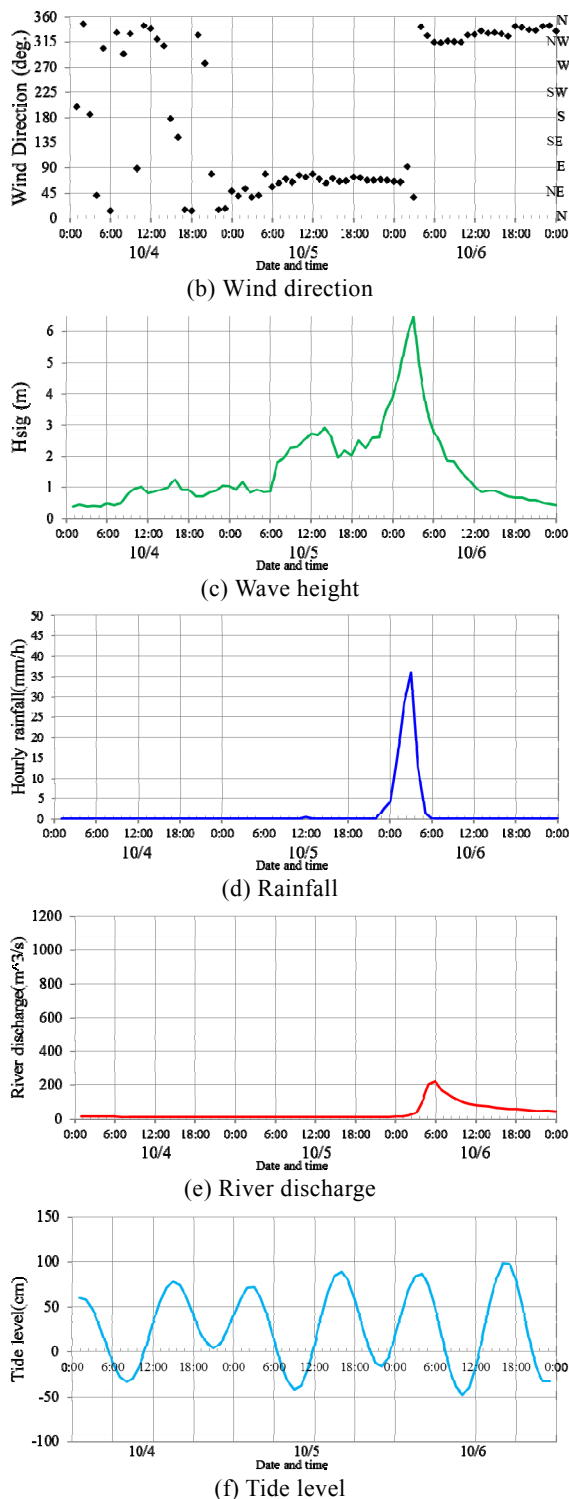
(a) Wind speed

Fig. 17 Observed data on several reference points during 18th typhoon hit.

Fig. 17 (continued) Observed data on several reference points during 18th typhoon hit.

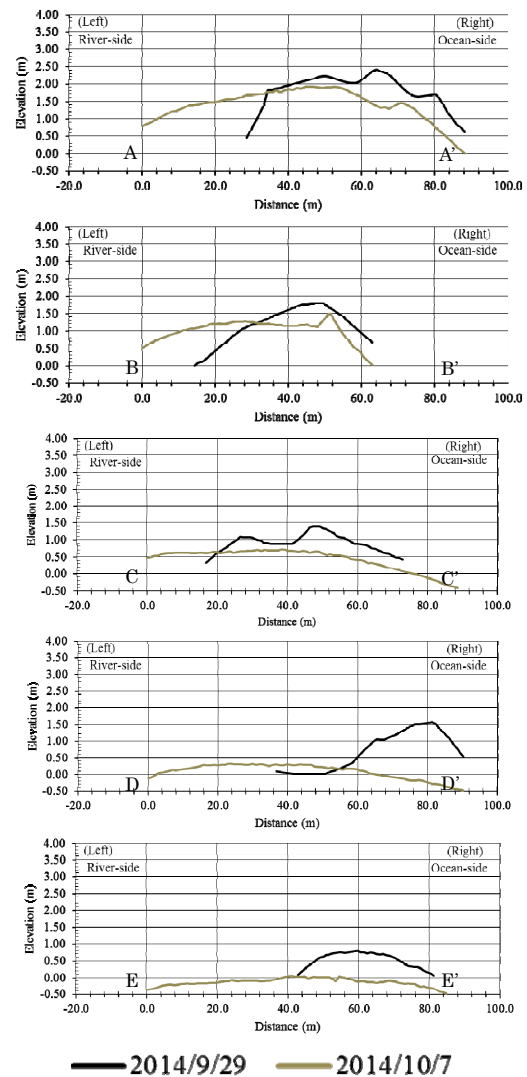
Fig. 18 Cross sections of mouth-bar of Tonda River.

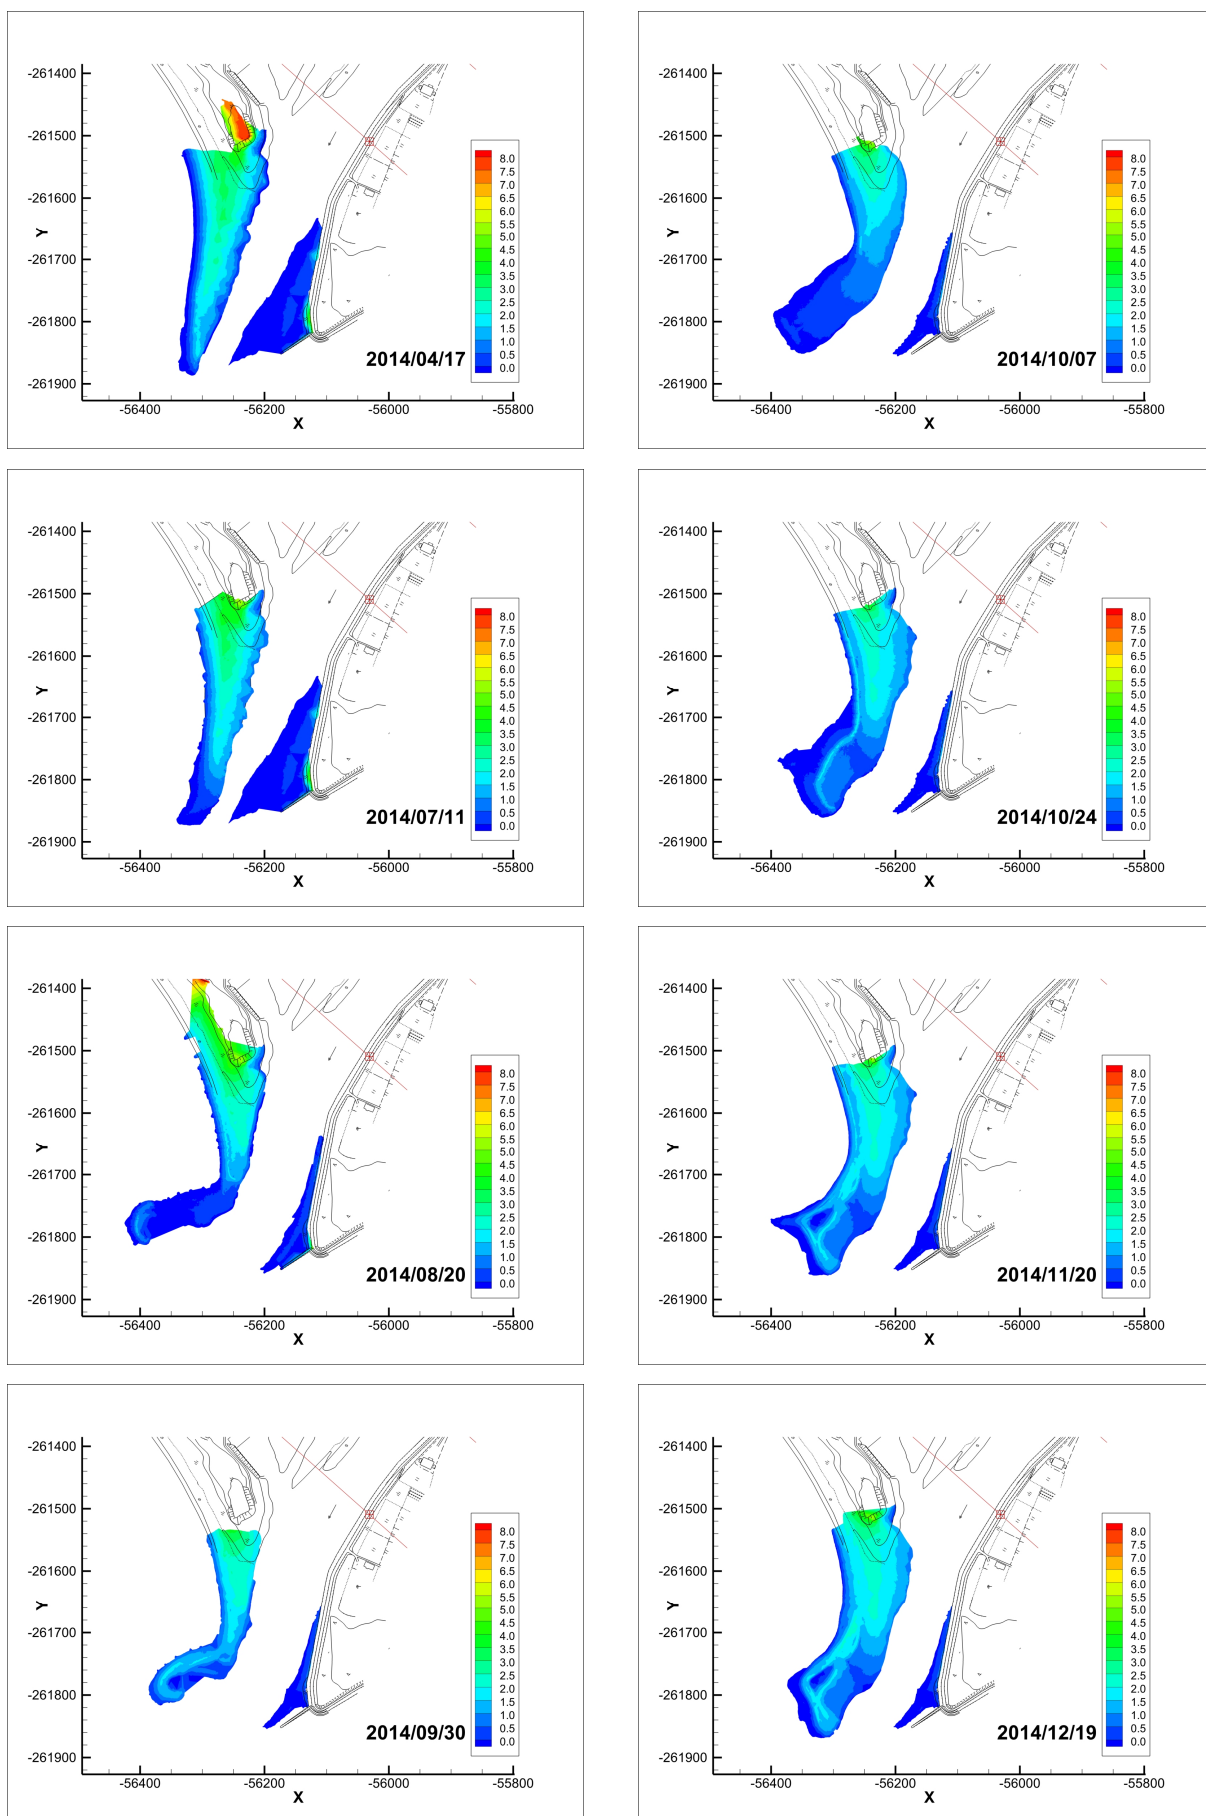
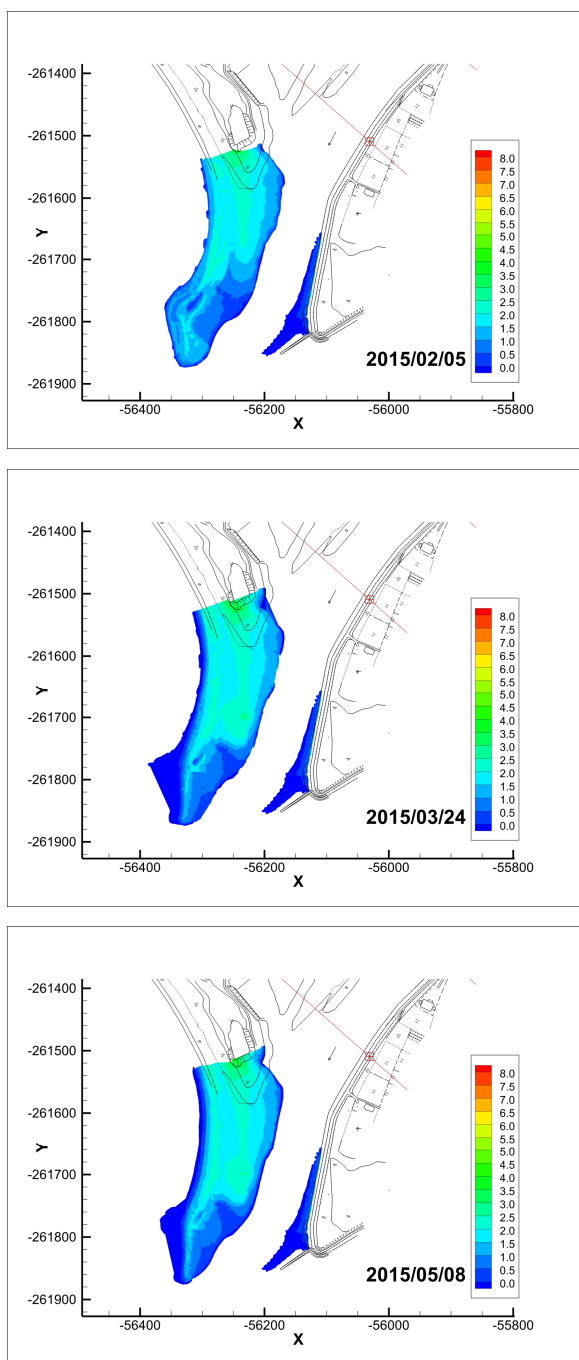
大きな出水は発生しておらず，主に海域側からの波浪と潮位の影響による土砂の押し込み現象が発生している．本研究では河口砂州の水際境界のみの座標だけでなく，RTK-GPSにより砂州微地形の標高値まで密に計測しているため，海域側からの土砂供給による砂州成長過程が詳細に計測結果から確認することができる．10月7日の平坦な砂州地形から，波浪の影響により水際に沿って小高い微地形が形成され，それが徐々に成長し砂州が沿岸線に沿って成長している．また，小高い地形が海側から不連続的に形成され押し込まれ，11月20日の計測結果には砂州先端近傍に窪地が形成されており大変興味深い地形となっている．また，3月下旬に大きく砂州先端近傍の砂州高が低下し，反対に砂州中央部の砂州高が上昇しているが，3月24日の地形計測の前に砂州先端近傍において，人為的な土砂撤去および砂州内移動が施されたためである．

Fig. 19 Topographical changes of mouth-bar from Apr. 2014 to May 2015.

Fig. 19(continued) Topographical changes of mouth-bar from Apr. 2014 to May 2015.

Fig. 19には本研究の計測が本格的に開始してから本原稿を投稿するまでの期間に計測した結果を記録のために掲載している．2014年台風18号，19号来襲後の10月7日以降は，砂州地形に変化を及ぼすような

の土砂量を12月頃に越え、1年間で約20%程度河口砂州としての土砂量が増加している。一旦海域へと輸送された土砂が、波浪と潮位変化の影響により徐々に元の場所へと輸送され、また、出水時に河川上流から海域へと輸送された土砂量も合わさったため2014年4月時点より砂州土砂量が増加した結果となったと推察される。河口砂州の面積はFig. 19の平面分布図から容易に確認できるように、2014年4月から1年を経て拡大傾向にあり、砂州高さについては平均値で比較すると1年間経過で大きな変化はなく、広範囲に土砂が広がった影響で全体として土砂量は増加しているが、砂州高さとしては全体平均で約15cm程度低下する結果を示している。平均砂州高さとしては少し低下しているが、河口を塞ぐ土砂量は増加しているため、洪水時の障害となり得ることが予想されるため今後の動向も注視しなければならない。

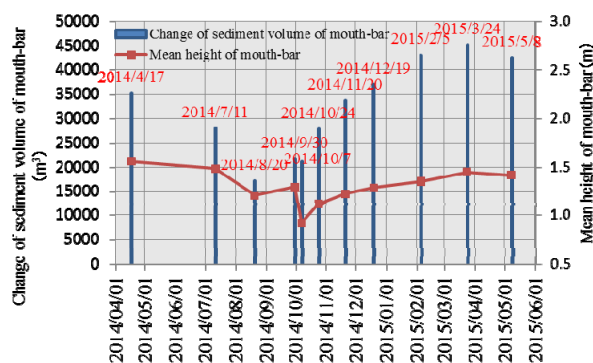
Fig. 20には右岸側から延びる河口砂州の土砂量（基準高さ0.0T.P.mより上の土砂量）及び平均砂州高さの1年間の時間変化を示している。計測開始の4月頃から夏季に向けて砂州土砂量が減少し、特に台風による出水で大きく砂州の土砂量が減少、すなわち砂州を形成していた土砂が海域へと輸送されている。平均砂州高さについても同様に台風の影響により低下し、特に先述した台風18号の高波浪の影響で砂州高さの低下が著しい。そして、台風が過ぎ去った10月頃から徐々に砂州土砂量が増加し、2014年4月時点

Fig. 20 Changes of the sediment volume of Tonda River-mouth bar.

富田川河口砂州の土砂量は2014年4月から1年経過して、台風がもたらした出水等の影響により約20%の増加であることが示されたが、今後も南白浜海岸沿岸の浅海域から土砂が河口域へと輸送されてくると考えられるため、河口砂州地形の長期的な管理という観点では、南白浜海岸全体の土砂量の経年変化についても把握しておく必要があると考える。
