## 新規実験用水路模型の開発過程

防災研究所 技術室

### 1. はじめに

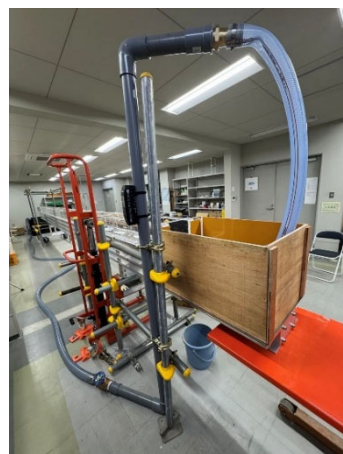
写真 4 給水部の設置

水路模型の水平度調整が完成したので、給水部の設置とポータブル流量計を設置（写真 4）し、実際に水を流せる状態となった。ポンプの調達が納期的に間に合わなかったため、簡易ポンプを使って循環システムを構築した。ポンプの能力は要求仕様の半分位であるが、設計した水槽の容量の 2/3 をためるほどの給水能力があった。これ以上のポンプを設置する場合、水槽容量の拡大化が必要となる。水路を流れる水深は 10cm に届かなかったため、水路はそのまま行けるだろうと

推測する。この辺のノウハウも今後フィードバックが必要である。さて、水槽に給水後にここでもボルト締結力の弱さが原因で接合部に曲げが発生した。急遽補強材を作成したが、この曲げの為にまた漏水を生じることになった。この水路は今後実験を行う予定として計画をたてていると先生から伺った。

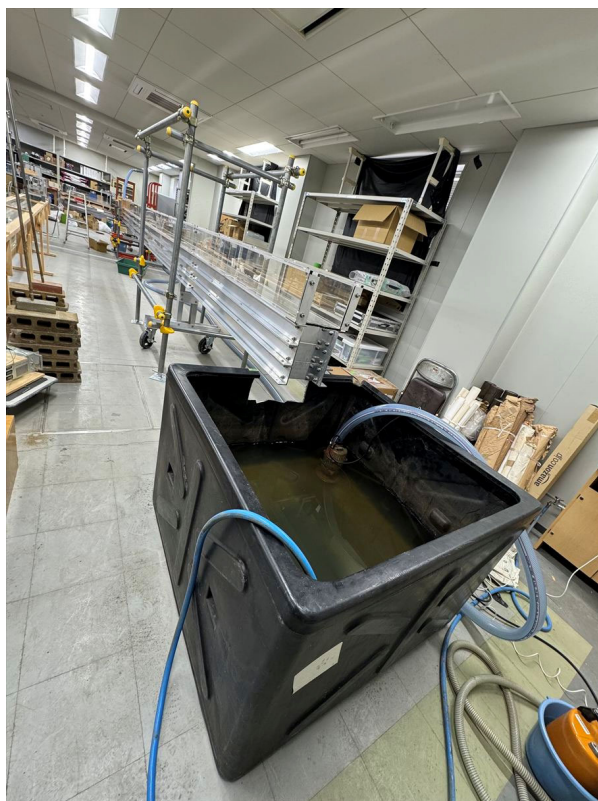
写真 5 下流端から見た水路模型全景

さて、今回の開発は技術職員の初めての水路模型製作という試みだったにもかかわらず、研究費を投資頂いた気象・流域災害研究部門・水災先端計測研究分野の山上路生教授に感謝する。この投資により宇治川オープンラボラトリーでは水路模型の第1号が完成し、その過程における技術獲得が可能となった。この開発は複数の技術職員で技術継承とOJTをかねて行ってきた。これらの結果が、今後の先生の研究に大きく貢献できる第1歩になるであろうと期待したい。最後に下流端から見た水路模型全景を写真5に示す。
