## 大阪における安政南海道津波の復元 (1)

——氾濫災害について——

### RECREATION OF THE ANSEI NANKAIDO TSUNAMI IN OSAKA (1) ——FLOOD DISASTER CAUSED BY THE TSUNAMI——

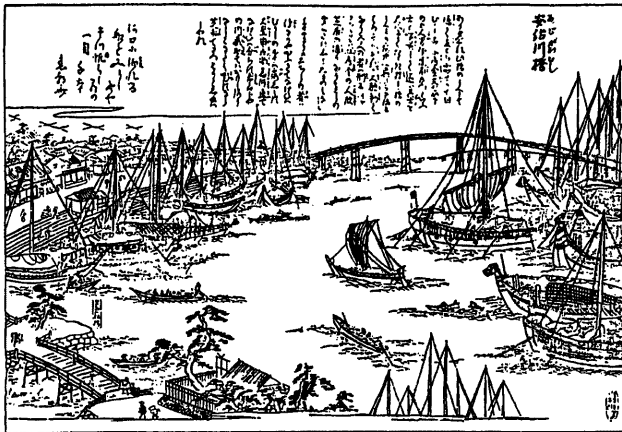
Fig. 12 Illustration of Ajigawa bridge and moored junks (Settsu Meisho Ezu)<sup>237</sup>

以上のことから、津波は沿岸付近の新田に氾濫するとともに、木津川、安治川両河口から遡上した津波は、船囲いの中の北前船や古絵図（Fig. 12）にあるように川岸に係留中の大小さまざまな船を上流へとひきずって伝播していったと考えられる。しかし、道頓堀以北、木津川以西の地区では堀の水位が上昇したのみで、氾濫までには至らなかった。

さて, このように高さが求められた津波によって, 果して木津川や宇治川本川の亀井橋や安治川橋の落橋が起こるのであるか。大阪では, これらの上流である堂島や土佐堀川筋に諸大名の多くの蔵屋敷が並び, 各地からの船の出入が頻繁にあったといわれている<sup>47)</sup>。「日本船路細見記」<sup>48)</sup>には「諸国之大坂着場所」という一覧表があり, とくに大型の北国路北前船は難波橋 (大川が堂島川と土佐堀川の 2 川に分れるところにあった橋) に船着場があったことから, 数百石船クラスの船の航行が安治川橋や亀井橋でも可能であったことがうかがわれる<sup>49)</sup>。嘉永 6 年 (1853 年) の「浪華風流月旦評名橋長短録」<sup>17)</sup> では相模の番付表に似せて大阪の 172 橋の橋長が記載されており, 前出の難波橋は 119 間 (241 m), 安治川橋は 36 間半 (66 m), 亀井橋は 51 間 (92 m) の長さとなっている。Fig. 12 は河口から見た安治川橋の絵であって, 松村<sup>49)</sup>の指摘するように, 当時の典型的な 7 径間の橋となっている。彼によれば, 中央径間である大間と端径間の比は 2 : 1 であるので, 安治川橋の中央部付近の径間長は約 11 m になる。Fig. 12 の橋の縦横の縮尺比をほぼ同じとすれば, ここに

描かれた水面からの橋の高さは中央部付近で約 6.6 m と推定される。一方, 千五百石クラスの北前船の帆柱の高さは写真<sup>50)</sup>より推定すれば, 水面より約 18 m 程度あり, 千石クラスの船でも 10 m 程度あったと思われる。当時の千石船の中には帆柱が可倒式のものもあったようであるが<sup>52)</sup>, 比較的大きな船は Fig. 12 のように河口に近い船着場に繫留され, そこから市街地へは上荷船, 茶船および土船などの小船に積み替えられて運ばれたようである<sup>47)</sup>。従って, 前述した 1.6~1.9 m 程度の津波によって千石クラスの船や木津川の三軒屋付近に「船囲い」中の北前船が上流に運ばれたとすれば, 安治川橋や亀井橋は帆柱の直撃を受けて容易に落橋したと想像される。

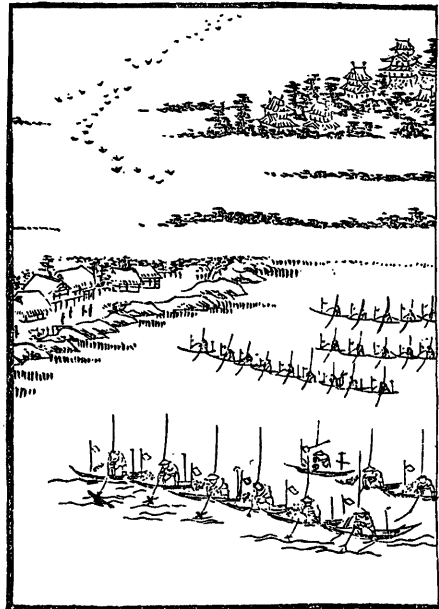
Fig. 13 Illustration of dredging operations in the mouth of Aji River (Tenpozan Meisho Zue)<sup>8)</sup>.

Fig. 13 は、「天保山名所図絵」<sup>28)</sup>に描かれている浚渫風景であって、「大阪編年史」<sup>29)</sup>に転載されている「甲子夜話」では、浚渫の規模をつぎのように示している。
