# ドローンを使用した被害調査事例

## 1. 調査概要

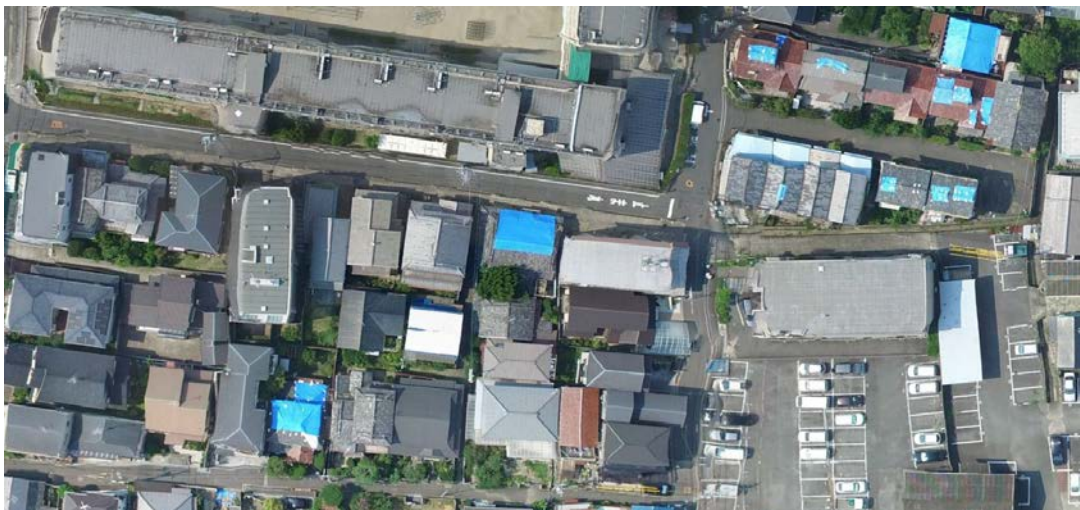
写真 4 オルソ画像の一部

か確認することも重要である。撮影した空撮写真 998 枚は、Photoscan で画像処理して 1 枚のオルソ画像に加工した（写真 4）。戸建ての屋根にブルーシートが掛かっているのが確認できる。一部ひずんでいる部分があり、ラップ率が低いことが原因と思われる。
