東日本大震災の津波による建築被害

田村修次

Building Damage caused by Tsunami of the 2011 Great East Japan Earthquake

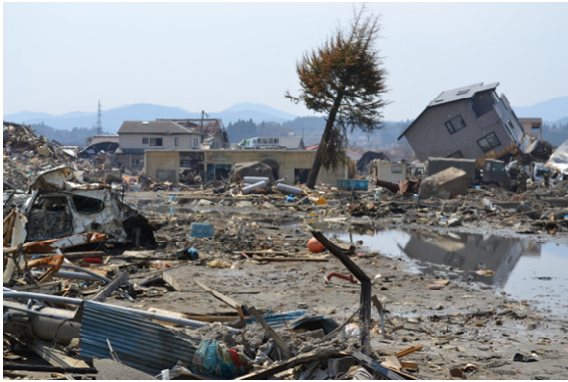
Photo 15 View of Kesennuma-city

浸水高さが5mに達する南気仙沼駅の周辺では、Photos 15, 16のように多くの木造家屋が流され、壊滅的な被害を受けた。鉄筋コンクリート3階建ての建物では2階まで浸水した(Photo 17)。2階の窓から脱出した形跡があった。1階からの脱出が水圧や瓦礫のため困難だったと思われ、また、気仙沼市では火災も発生し、Photo 18に示すように黒く焼けた建物が点在

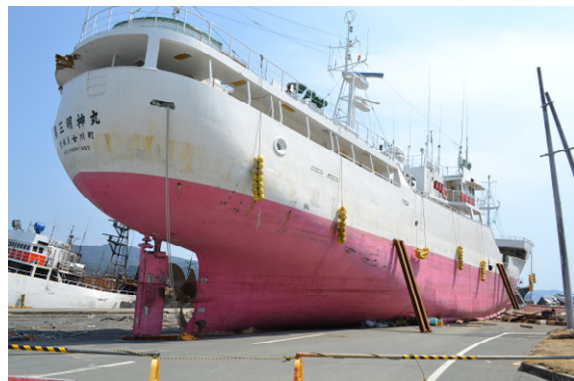
Photo 20 Ship on land

していた。また、鉄骨造3階の鉄骨が折れ曲がっていた(Photo 19)。気仙沼港の近くでは、Photo 20に示すように大型船や漁船が陸に打ち上げられていた。

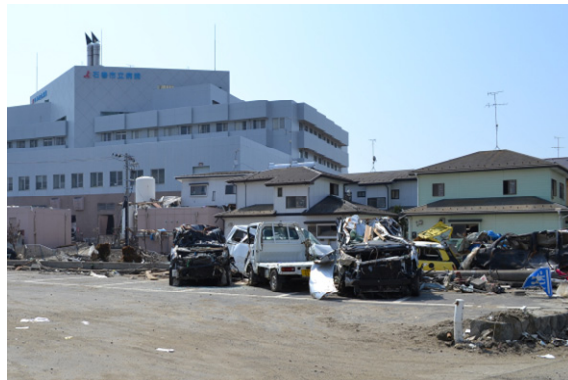
石巻市では地盤が流失し道がなくなり、建物が浸水していた(Photos 21, 22)。古地図によると、この場所は埋立地で、明治期には小川の河口に対応する。液状化して地盤のせん断剛性が低下した状態で、津波で来た可能性も考えられる。石巻市では、多くの戸建て住宅が津波によって流された。ただし、大型鉄筋コンクリート造建物(石巻市立病院)の背面(山側)の区画では、木造戸建て住宅が残っていた(Photo 23)。一方、その山側では、基礎を残して大部分の戸建て住宅が流された(Photo 24)。この隣接する2つの場所で浸水高さが異なっていたとは考えられず、大型鉄筋コンクリート造建物によって津波の影響が軽減した可能性が考えられる。

Photo 23 Remained houses behind RC building

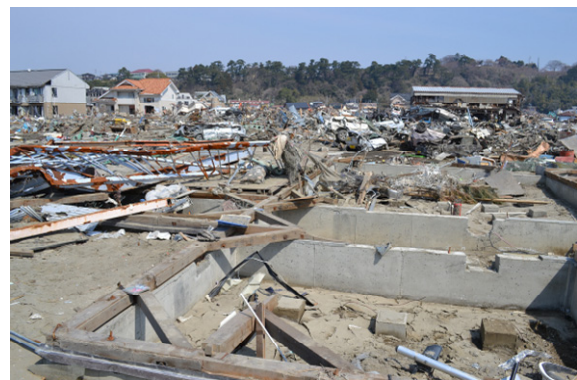
Photo 24 Remained house's foundation

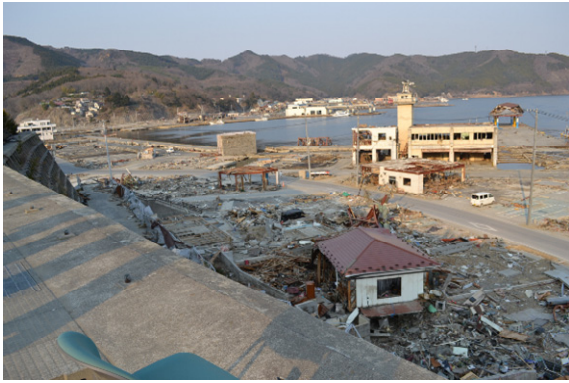
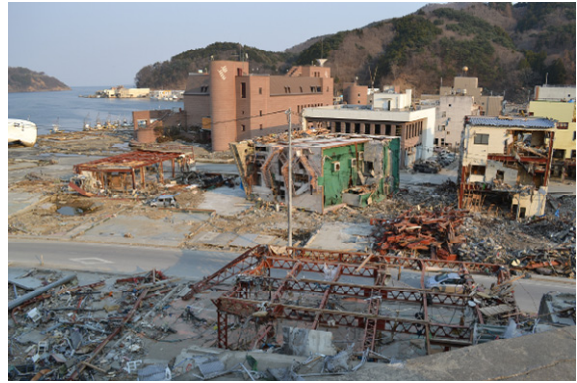
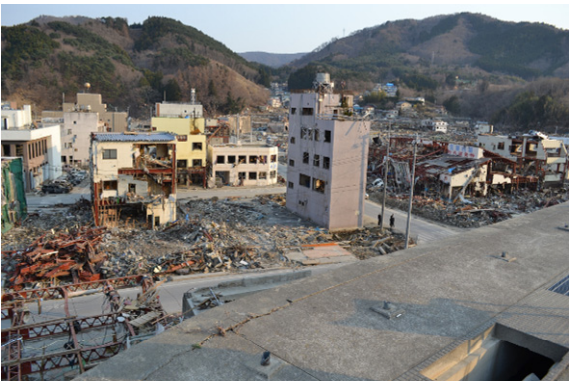
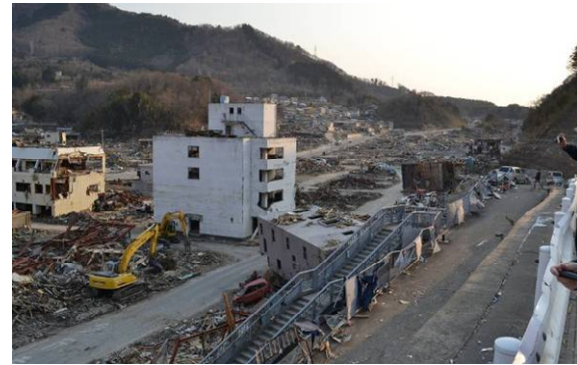
Photos 25-28は、町立女川病院の駐車場から撮影した被災地の様子である。多くの建物が流失し、転倒した中層建物が点在していることが分かる。町立女川病院は、Photo 29に示すように標高15m程度の高台に位

Photo 25 View of Onagawa-chou

Photo 26 View of Onagawa-chou

Photo 27 View of Onagawa-chou

Photo 28 View of Onagawa-chou

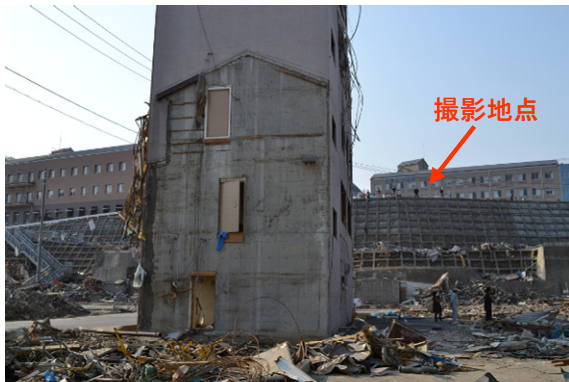
Photo 29 Camera station of Photos 21-24

置するが、その1階まで津波は到達した。低地の3階建て建物の屋上に車が残されていた(Photos 31)。東北地方太平洋沖地震津波合同調査グループによると、女川町の浸水高さは19mに達した。女川町では、建物の基礎構造に着目して建物被害を報告する。

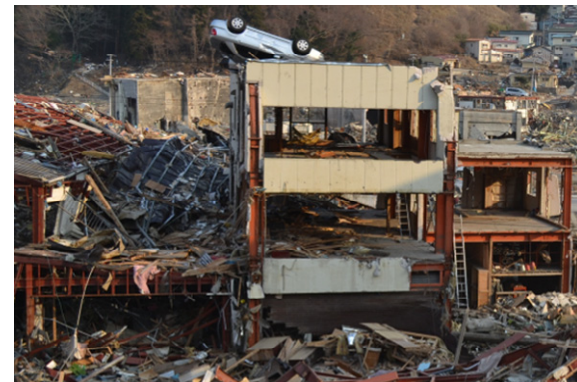
Photo 30 Car on steel 3-story building

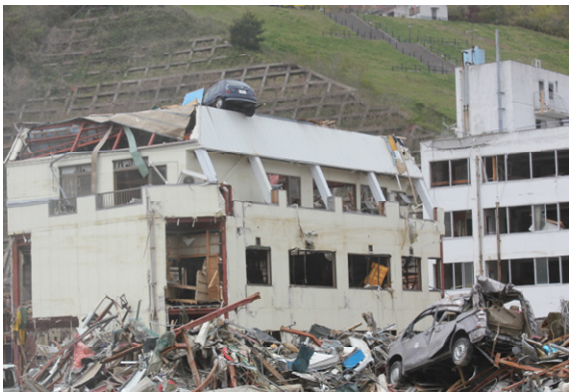
Photo 31 Car on RC 3-story building
