2010年インドネシア・メラピ火山噴火災害

要 旨

Sediment Disasters due to Mt. MERAPI Eruption 2010

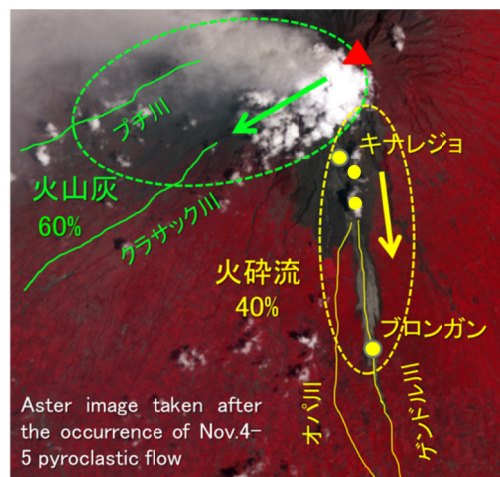
Fig.6 Direction of pyroclastic flows and volcanic ash fall area

Fig. 6は、11月5日の噴火後のメラピ火山地域のアスターによるイメージ画像である。メラピ火山からゲンドル川に沿って南側に細長く土砂が堆積し、南西斜面には広範囲に土砂が堆積していることがわかる。前者は主に火砕流による土砂であり、後者は火山灰によるものである。この土砂流出の違いは直接的な災害だけでなく、後述のように噴火後の降雨に

よる土砂災害の特徴にも差異をもたらした。一連の噴火による土砂生産量は約1億4千万m³であるが、Fig. 6に示すように、その40%は火砕流で残りが火山灰であると見積もられている。

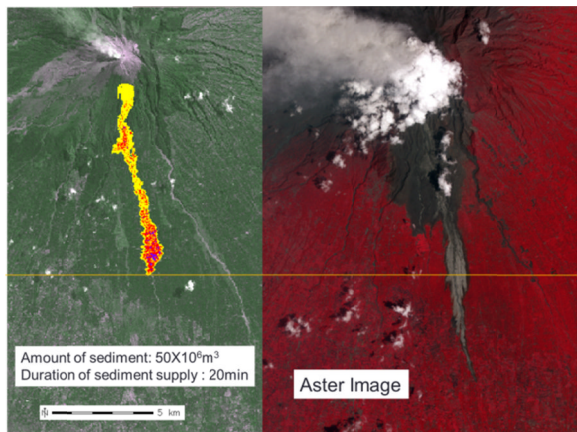
Fig.7 Simulation of the pyroclastic flow 2010

Fig. 7の左図は、共著者の宮本らの計算モデルを用いて火砕流をシミュレーションした結果を示したものである。土砂量は前述した国家防災庁の見積もりを考慮して5000万 m^3 、内部摩擦角は0.5、粒径は0.1m、火砕流の流出時間は20分としている。右のアスターのイメージ画像と比べると計算では流下距離が過小評価されており、精度向上は今後の検討課題である。

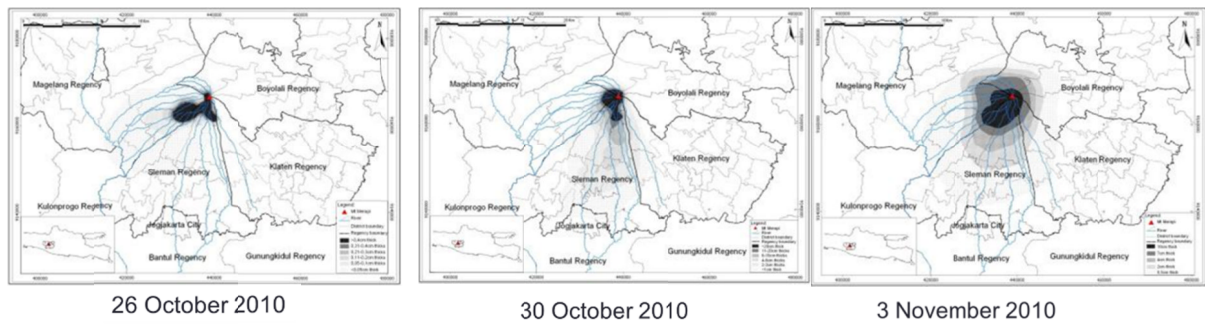
Fig.8 Distribution of volcanic ash deposit

Fig. 6に示すように、生産土砂の60%の8400万 m^3 は火山灰であり、それは南西斜面方向に流出した。Fig. 8は国家防災庁が調査した主な噴火時の火山灰の堆積分布を示したもので、黒がおよそ4cm程度の堆積深を表す。風向きの影響があるが、その多くは南西斜面方向に流出し、プチ川やパペラン川の源頭部

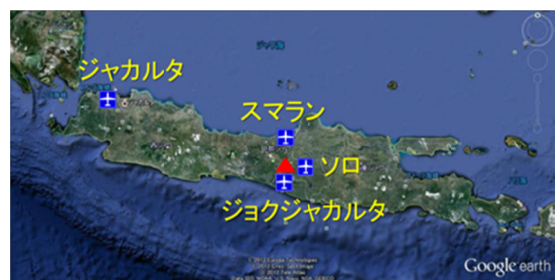
Fig.9 Location of airports affected by the eruption 2010

2010年の噴火では、火山灰の影響で多くの空港が閉鎖され、航空便の欠航が相次いだ。ジョクジャカルタ空港とソロ空港はFig. 9に示すようにメラピ火山の南側と東側に位置し、当初、火山灰の流出する方向を考慮して、どちらかで代用していたが、11月5日にジョクジャカルタ空港は閉鎖された。11月6日にはジャカルタ郊外にも降灰が及び、多くの航空会社はジャカルタへの定期便を休止した。11月20日ようやくジョクジャカルタ空港は再開された。

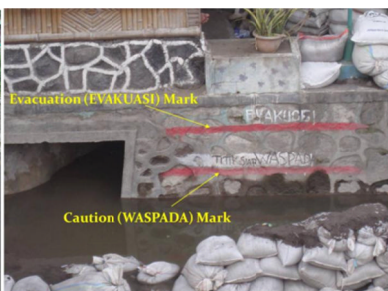
Photo 11 Community-based warning system in Code River

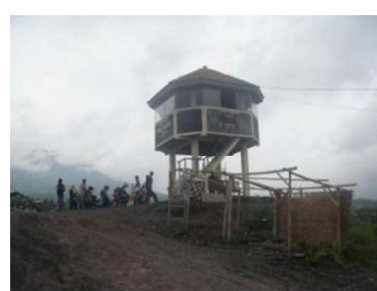
Photo 12 Monitoring tower by NGO in Gendol River
