建物近接の地下鉄工事に伴う 道路面亀裂の発生とその原因の推定

地盤事故・災害における
法地盤工学問題ワークショップ

今西肇、東北工業大学 工学部 都市マネジメント学科
趙勇相、Samsung C&T、Korea

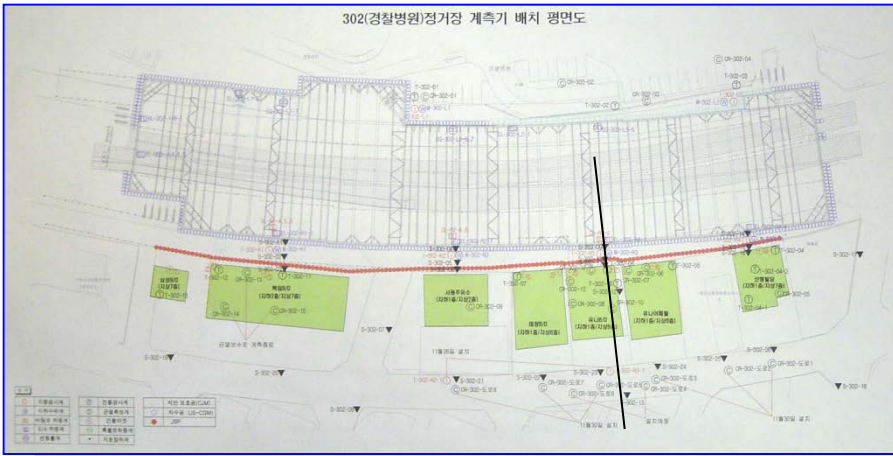
302(경향병원)정기정 계측기 배치 평면도

観測された掘削・建物・地盤変位

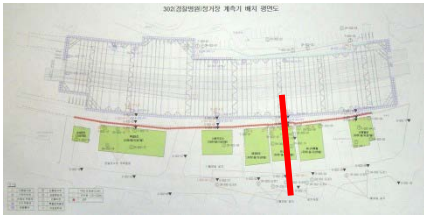
計測管理図(R-3断面)2006年11月29日(掘削深さGL-19m)

考察：現状においてすぐに対策が必要なわけではないが、掘削とともに建物変位が増大し、安全率が低下する。

従って、引き続き計測管理を十分に行い、建物構造の許容変位量を調査し、管理基準を再度設定する必要がある。

なお、建物変位および周辺地盤変位の原因が複数考えられるため、追加地盤調査を実施し、原因を特定しなければならない。

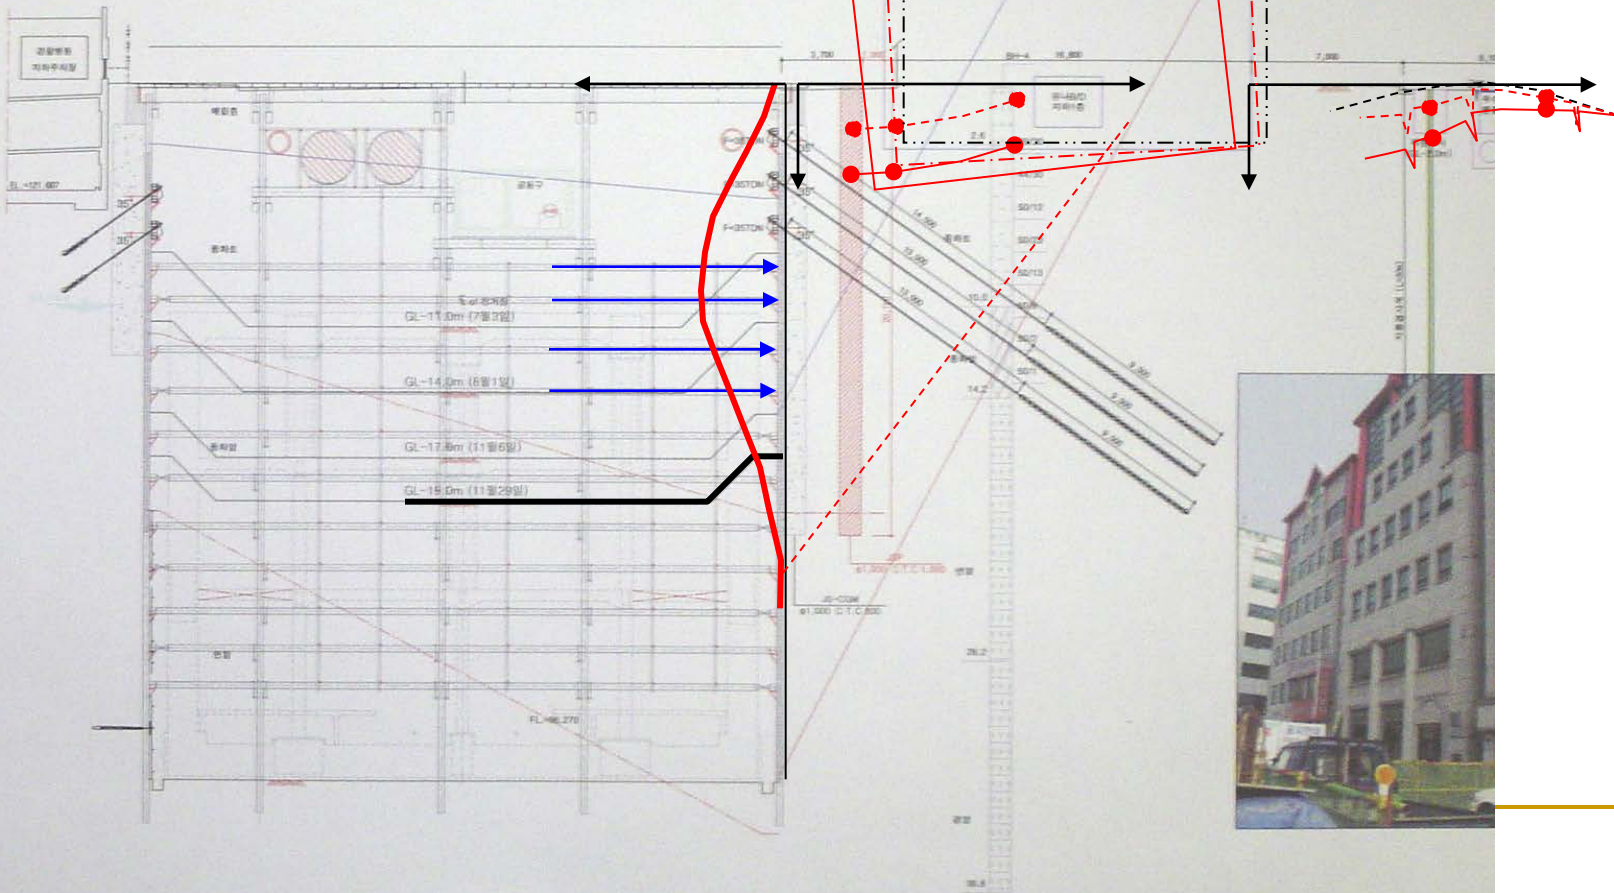
変位・変形のメカニズム

道路変形のシナリオ (仮説 - 1)

- (1) 駅部掘削により土留め壁が変位し背面地盤①が変形し、地表面および建物基礎地盤が沈下した。
- (2) 続いて、建物基礎の沈下とともに建物②が回転しながら変位した。
- (3) 建物②付属している地下室③も建物②に従って変位変形した。
- (4) 地下室の変位変形に伴ってその背面地盤である道路部④が沈下した。

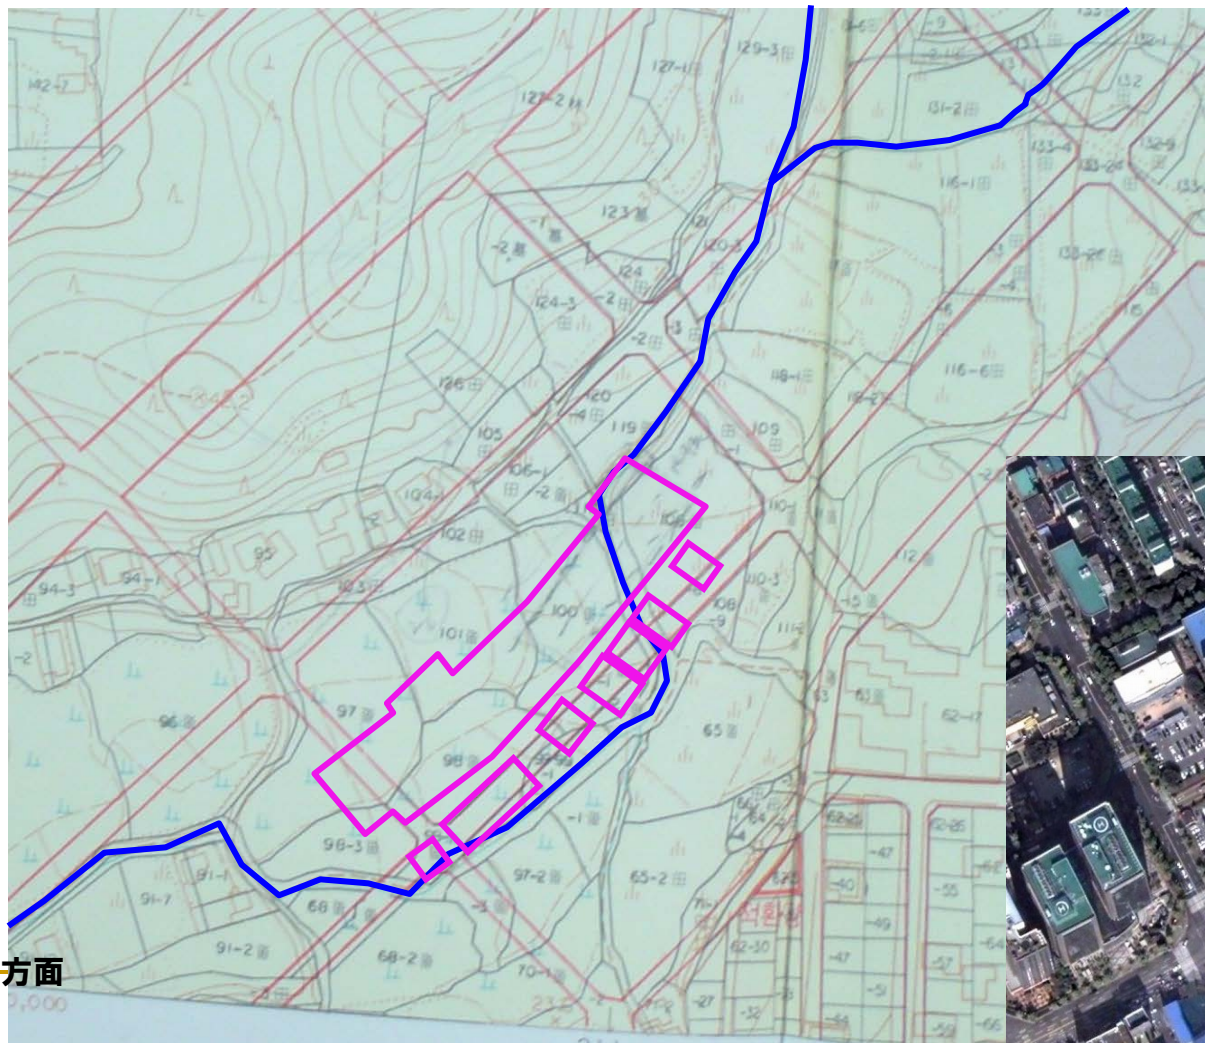
炭川方面

- 旧地形図から現場付近は、農耕地であり、小川が流れていたことがわかった。
