令和2年7月球磨川豪雨 ダムの役割と効果および拠点医療機関の水害対策

Floods in Kuma River in July 2020

Roles and Flood Mitigation Effects of Dams and Flood Countermeasures of Core Medical Institution

Recordable heavy rainfall hit and caused severe floods from the Kuma River in Hitoyoshi and Kuma regions in July, 2020 due to an active frontal rain system. This paper aims to show the flood impacts and mitigation effects of dams including proposing Kawabegawa dam. Additionally, we clarify challenges and issues in measures taken by core medical institutions against large-scale floods based on the results of interview with the core medical institution in Hitoyoshi and Kuma regions. The paper then discusses directions for effective flood countermeasures of core medical institutions in order to have more robust Business Continuity Plan (BCP) for large-scale flood disasters.

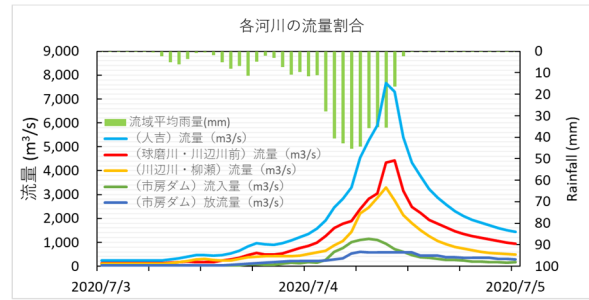
なお、上述の人吉地点での氾濫戻し後の流下流量の最大値については、著者ら(角・野原, 2020)が分布型流出モデルHydro-BEAM(Kojiri T., 2006)を用いた降雨流出計算により推定した最大値(7,600～7,700 m³/s)と概ね整合的である(Fig.5)。

Fig.5 Flood discharge in Hitoyoshi city area and contribution of each tributary

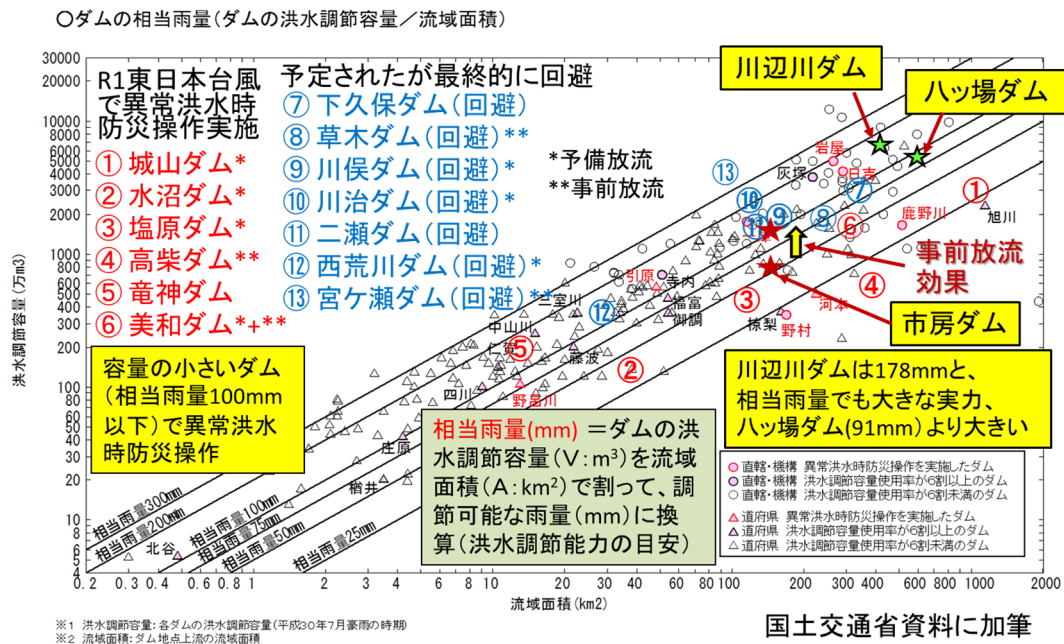
Fig.9 Comparison of relative flood control volumes and risks on Emergency Spillway Gate Operation

参考までに、川辺川ダムは、総貯水量容量で市房ダムの約3倍、洪水調節容量では約10倍である。川辺川ダムの相当雨量は178mmであり、ハッ場ダム(91mm)より大きい。ダムの流域面積～洪水調節容量～相当雨量の関係を Fig.9 に示す。近年、平成30年7月豪雨(西日本豪雨)や、令和元年東日本台

風などで全国的に異常洪水時防災操作(緊急放流)の事例が増加しているが、相当雨量で概ね50mm以下のダムが中心であり、100mm以上のダムでは、図中のように何とか持ちこたえている。市房ダムの事前の放流の効果、川辺川ダムの洪水調節能力はこの図からも明らかである。

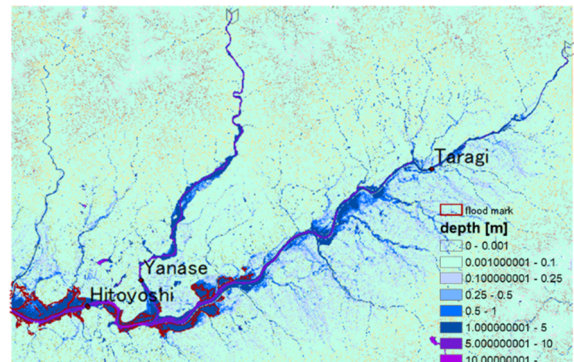
Fig.11 Calculated water depth (2020/7/4, 9:00:00)

計算領域での水深計算結果をFig.11に示す。図の赤線は国土地理院(2020)による痕跡氾濫範囲であり、計算結果はこの痕跡によく一致している。

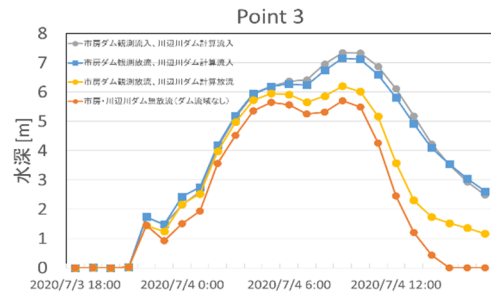
この計算上の制約はあるものの、さらに詳細に人吉市街に対する浸水影響を検討した。まず、これら 4 ケースを対象に、Fig.13 に示す山田川の観測地点 3 における水深を Fig.14 に示す。これによれば、水位は 2 段階で上昇しており、特に、川辺川ダム無の場合には後半の水位上昇が大きいことがわかる。川辺川ダムが有れば、2 山目の水位上昇が 1m 程度抑えられることがわかる。さらに、浸水範囲内の青井阿蘇神社における水深を抽出したものを Fig.15 に示す。これによると、市房ダムがあることによる神社の水深低減効果は 0.18m、川辺川ダムがある場合は 0.94m となり、2 山目の水位上昇を抑えることで大きく浸水量が変化する。

Fig.14 Water level change at Points 3

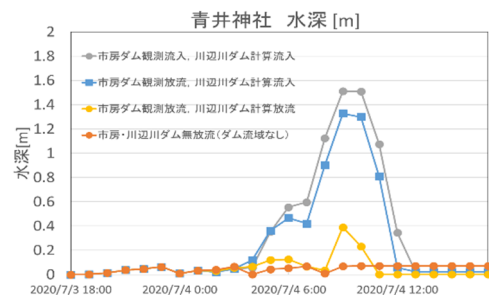
Fig.15 Water level change at Aoi-Aso Shrine

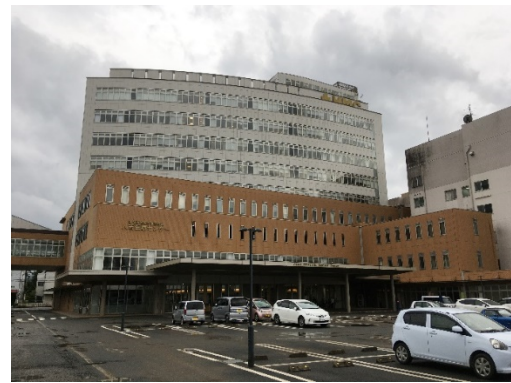
独立行政法人地域医療推進機構 (JCHO) 人吉医療センターは、球磨川にかかる人吉大橋の左岸付近に立地する医療機関である (Photo.1, Fig.17)。同センターは、ベッド数 252 床、26 診療科、年間救急車搬入台数 2800 台、年間救急医療室 (ER) 受診数 7000 名の南九州 3 県の県境地域 (人口 18 万人) 唯一の急性期医療に特化した総合病院である (木村, 2020)。また、同センターは災害拠点病院に指定され、災害時の医療の拠点機能を担うほか、地域医療支援病院や第二種感染症指定医療機関にも指定されており、新型コロナウイルス感染症などの特殊な感染症の医療拠点の役割も担う、地域医療の中核的な機関である。

令和 2 年 7 月豪雨では、同センターは球磨川の左岸支川である胸川からの氾濫により建物の 1 階部分が浸水し、浸水や浸水対策による制約の中で災害時医療を提供することを余儀なくされた。同センターの周辺の浸水想定区域を Fig.17 に示す。図より、計画規模の洪水では浸水が想定されていないのに対し、想定最大規模の洪水では最大で 3~5m の浸水が想定されていることが分かる。通常、3~5m の浸水では建物の 2 階にも浸水が及ぶことを考えると、令和 2 年 7 月豪雨における人吉医療センターの浸水は計画規模の浸水想定と想定最大規模の浸水想定との中間であると言え、このことは上述の降雨の外力規模の特徴とも整合する。

Photo.1 Hitoyoshi Medical Center (With the Kuma River behind, July 23, 2020)
