2020年7月豪雨災害による熊本県南部の深層崩壊について

Deep-seated Landslides Induced by the Heavy Rain Event of July 2020 in South Kumamoto

山崎 新太郎

Synopsis

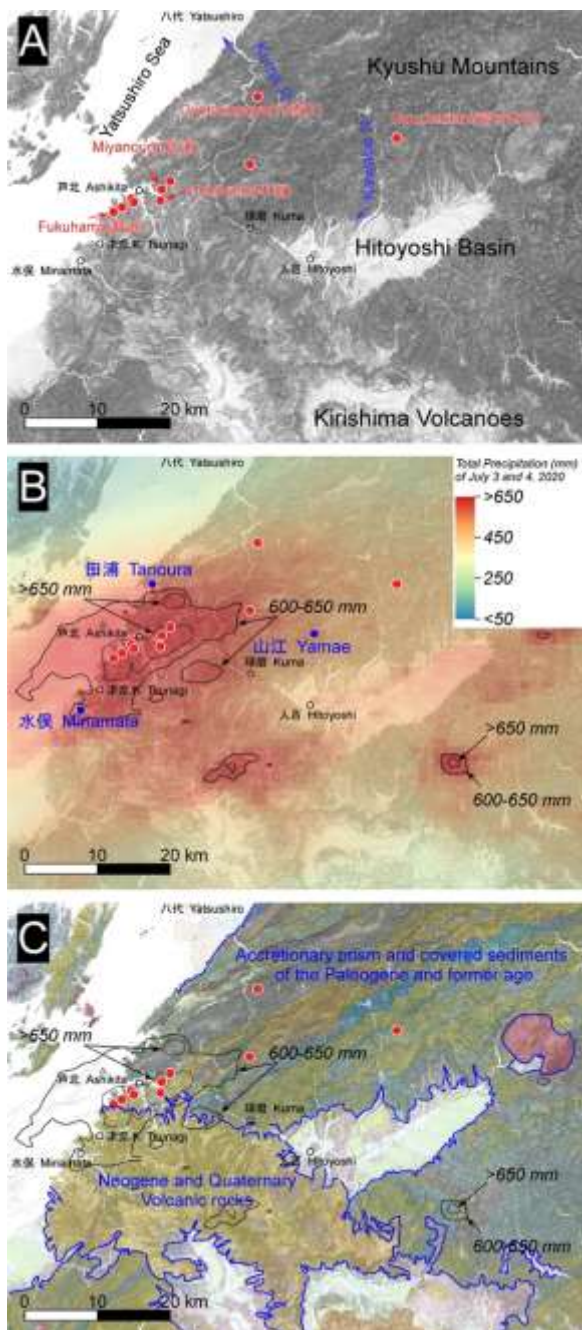
遠望観察を含む調査を行った崩壊深が3 m程度以上あると思われる崩壊の分布をFig. 1に示す。筆者らが現地調査で発見したこれらのやや深い崩壊は10カ所であるが、筆者は災害後の衛星写真等を現時点では分析できておらず、交通障害も継続していたためにすべての崩壊を抽出できていない。そのために、この分布図はすべてを網羅したものではない。しかし、発見された崩壊は芦北町と津奈木町の沿岸部に集中しており、内陸部の球磨川流域およびその支流の川辺川の流域にもあるもののその数は少ないと思われる。災害発生地周辺の地形は、沿岸部では標高300 m以下の山地であり、リアス式海岸に接する地域

Fig. 1 Distribution of deep landslides (deeper than 3 m) induced by the 2020 rain event around the south Kumamoto area, subfigure A is with slope map (darker indicates steeper), subfigure B is A with amount of rainfall for 2 days (July 3 to 4), and subfigure C is A with the seamless digital geologic map of Japan (Version 2) by AIST.

を超える降雨があったとされる (Fig. 1B) が、それらの地域は特に沿岸部の芦北町と津奈木町付近にあった。筆者が分布を示した沿岸部の岩盤崩壊は沿岸域の降雨量総計650 mm以上の地域に集中する。

地質は、斎藤ほか (2010) の20万分の1地質図幅「八代及び野母崎の一部」および、それを元にしたシームレス地質図v2 (地質調査総合センター) によると、ジュラ紀に成立した付加体 (秩父帯)、または古第三紀以前に成立した付加体 (四万十帯) が広く分布している。また、地域南側にはそれを覆って新第三紀～第四紀の火山岩類 (肥薩火山岩類) がある。Fig. 1Cに示すように上記地質図上で岩盤崩壊は付加体地域にのみ分布していることになっているが、後述する津奈木町福浜の崩壊のように一部、肥薩火山岩類に所属すると思われる岩石が崩壊した箇所もあった。
