## 阪神・淡路大震災—防災研究への取り組み— 河川堤防はいかにあるべきか —地震による被害が示すもの—

今 本 博 健

## Survey on Damage of Rivers by the Hyogoken Nannbu Earthquake, 1995

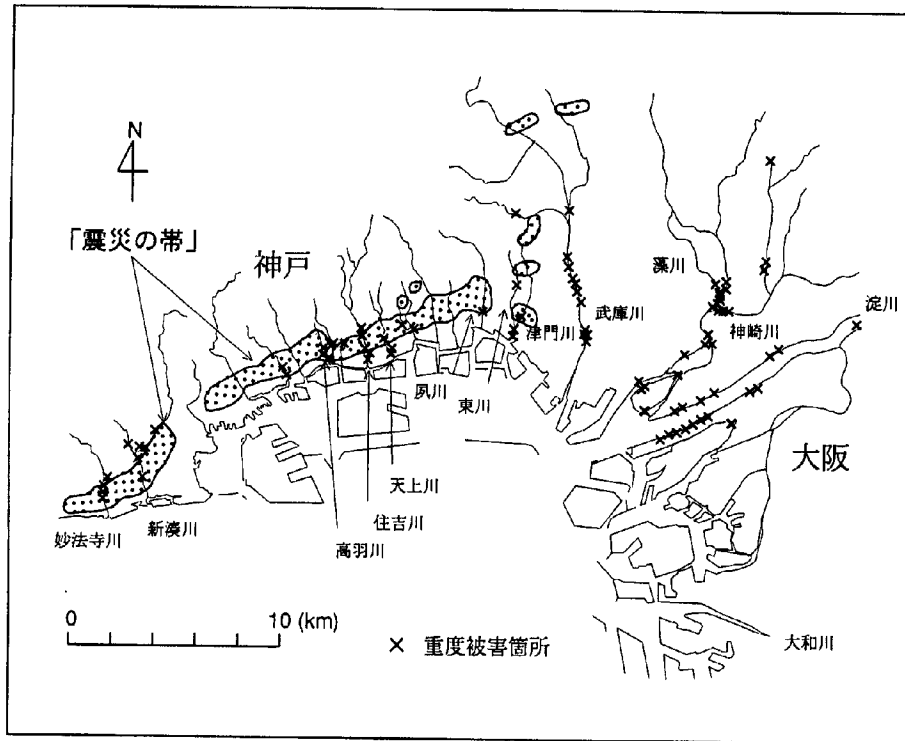
Fig. 1 Serious damages of rivers in Hanshin area

被害は、護岸・天端のクラック、護岸崩壊、堤体崩壊、裏法崩壊等であり、その被害箇所数は、直轄河川：6水系・8河川・77箇所、兵庫県下河川：70河川・241箇所、大阪府下河川：12河川・35箇所の多数に上っている。これらの河川施設の被害状況から、護岸・裏法崩壊については崩壊延長が50m以上、天端陥没については陥没量が50cm以上、クラックについては幅が30mm以上あるいは延長が50m以上のいずれかに該当するものの被害程度を重度とし、いずれにも該当しないものの被害程度を重度以外とし、それらの発生箇所を図示したものがFig. 1である。この分類法によれば、重度の被害箇所数は、直轄河川：26箇所、兵庫県下河川：82箇所、大阪府下河川：10箇所であり、兵庫県下に多いことがわかる。なお、ここで用いた被害程度の分類法はあくまで一応の目安として用いたものであって、必ずしも適切であるとはいえないが、被害の概要を把握することは可能であり、以下のような点が指摘される。

兵庫県下の神戸市から西宮市における重度被害の発生場所は各河川の下流部に集中しており、他施設の被害の大きかった地域に一致している。すなわち、震度7の地域、いわゆる「震災の帯」とほぼ一致しており、

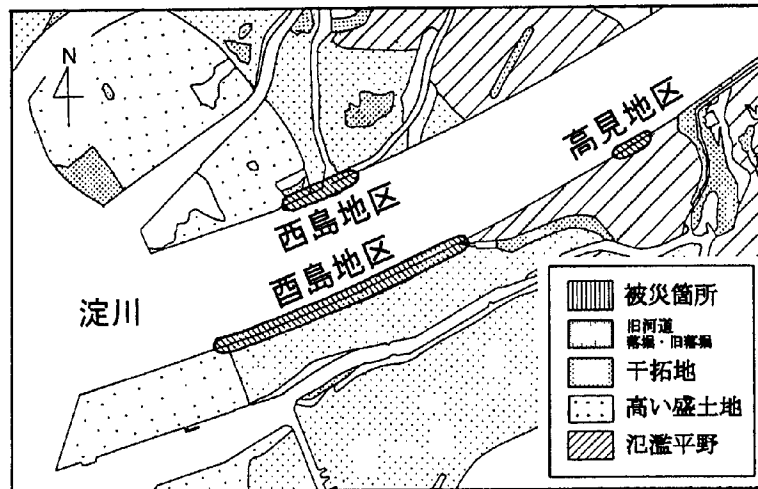
Fig. 2 Collapse of embankment of Yodo River and geographical features

淀川下流部において著しい被害が生じた区域は、左岸下流部(0.1-2.2k)の西島地区、左岸下流部(3.4-4.1k)高見地区および右岸下流部(1.1-1.9k)西島地区である(Fig. 2)。高見地区の堤防では、堤防天端から裏法を中心に被災しており、天端全体が20cm程度沈下するとともに、天端に縦断亀裂が生じた。また、裏法面下部のはらみ出しが見られた。一方、右岸の西島地区の堤防では、天端中央に最大開口幅1.2m、最大段差1.2mの縦断亀裂が生じた。

淀川下流左岸西島地区は、治水地形分類図に基づいて描いた Fig. 2 に示すように治水地形分類によると干拓地であり、新淀川開削以前の伝法川の左岸に位置する1600~1700年頃の埋立地である。この地区では、砂質性の地盤が液状化したなどにより、盛土でできた堤防本体が陥没し、表層のコンクリートが川表側に移動するように大破・崩壊した。Fig. 3 に被災前後の堤防断面を、Photo. 1 および Photo. 2 にその状況を示す。また、この付近の堤防天端上には高潮の氾濫防止用として高さ1.6mの特殊堤(パラベット)が設置されていたが、堤防の崩壊とともにこの特殊堤もまた大破・崩壊した。崩壊前の特殊堤の天端高は OP+

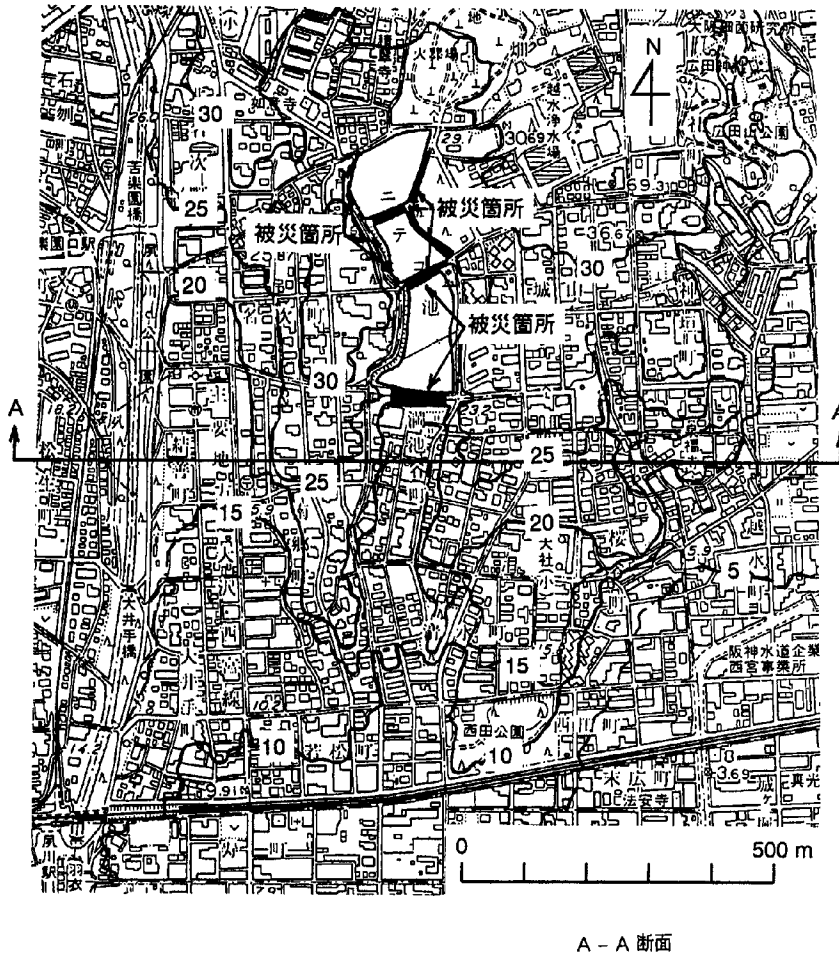
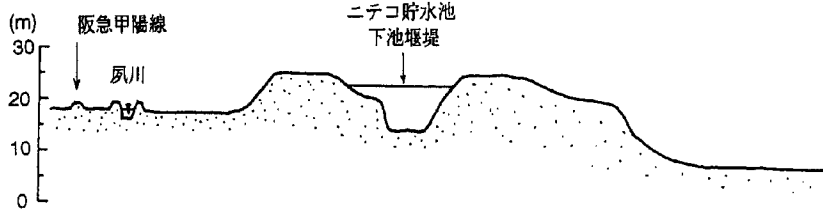
Fig. 5 Niteko reservoir in Nishinomiya and its damaged area

ニテコ池は西宮市南東部に位置し、Fig. 5に示すように東西約100m、南北約400mの池であり、越水浄水場の貯水池として用いられている。Fig. 6のように上池、中池、下池の3池からなるニテコ池は、農業用溜池として用いられていたが、1922年（大正11）より上池と中池が上水道貯水池に転用され、1966年（昭和41）からは下池も補助水源として利用されている。その間、昭和10年、昭和36年、昭和56年に雨水による法面の崩壊等の水害を受けている。Fig. 5およびFig. 6で知れるように谷筋をせき止めて作られた池であり、昭和56年の災害以降は、下流への氾濫の危険性を考慮して下池への貯水は制限されており、7年前からは貯水されていない。そのため、今回の地震でも下池が下流の住宅地への氾濫を防ぐ役目を果たした。

地震による被災はFig. 5に示すように貯水池全体に及んでおり、上堤、中堤および下堤が陥没するとともに周辺の法面も崩壊している。このため、上堤と中堤の陥没により上池と中池に貯留されていた推定約50,000m<sup>3</sup>の水が氾濫し、下池に流れ込んだ。さらに、隣接する越水浄水場の場内連絡配管（φ600）が破損し、浄水場の配水池から5,000～6,000m<sup>3</sup>が貯水池に流入した。なお、各堰堤に設置されていた余水吐を流れた形跡は見当たらず、堰堤中央部の陥没により越流した水により堤体が侵食され崩壊したものと考えられる（Photo. 10）。それぞれの、堰堤の被災前後の断面をFig. 7に示しており、上堤および中堤は4～5mと大きく陥没したのに対し、下堤の陥没量は約2m程度と小さかったことが知れる。地震直後下池の水位は、下池の計画高水位（OP 22.781m）より目視で約40cm程度下方の沈下した下堤の天端近くまで上昇し、越流の危険性が高まった。さらに、下堤には亀裂が発生しており破堤の危険性も考えられるため、昼夜を徹した排水作業が行われ、氾濫という二次災害が未然に防がれた。

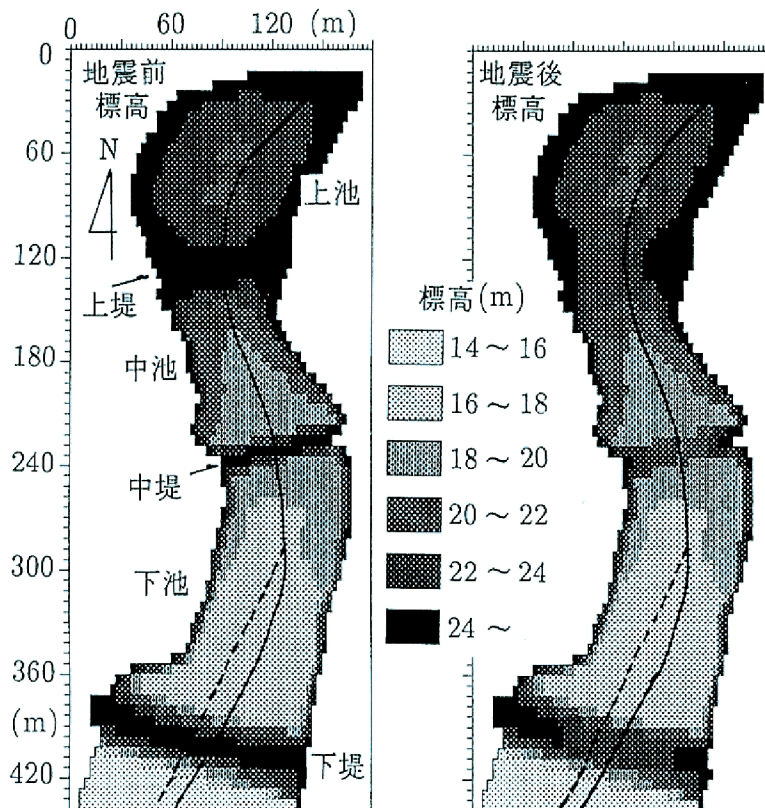
Fig. 8 Grand level in Niteko reservoir

計算領域は Fig. 8 に示すように、上池、中池および下池を包含するような領域で、空間差分間隔は南北方向に  $\Delta x = 6$  m、東西方向に  $\Delta y = 3$  m とした。地震前の標高値は昭和56年の災害復旧図面より読みとり、地震後の堤防高は西宮市水道局のニテコ池災害復旧工事図面 (堰堤図面) より読みとった。

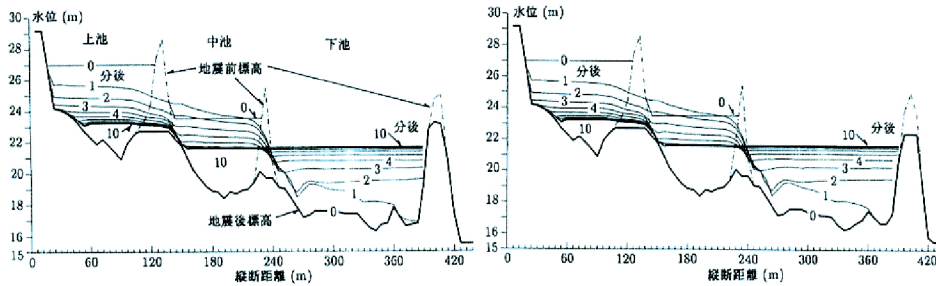
Fig. 9 Calculated profiles of water-surfaces in the case of which the lowest pond is vacant as same as at the earthquake (left: along the rigid line in Fig. 8, right: along the broken line in Fig. 8)

Fig. 9 は、ケース A において、Fig. 8 に示した実線と破線に沿った貯水池内の水面形の時間変化に関する計算結果である。実線は貯水池のほぼ中央を通る断面を、破線は下堤の陥没量が最も大きな断面を通る線である。同図より、貯水池内の水は下堤によりくい止められており、ニテコ池下流域への氾濫が免れたことを本シミュレーションにより確認できる。また、破線の断面を見ると、下池の水位は下堤の天端から数十 cm 程度の余裕しか残っていないことがわかるが、これはほぼ実際現象と対応した結果となっている。

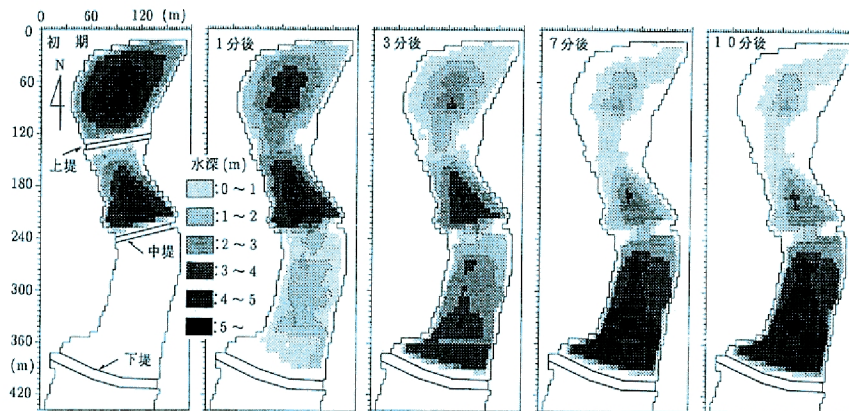
Fig. 10 Distribution of water-depth calculated with the same condition of Fig. 9

Fig. 10 は、ケース A において、貯水池水の流動の様子を水深分布の時間変化で見たものである。同図より、貯水池内の水の流動は、上池への水道水の流入が定期的にあるものの、約 7 分程度で終了していることがわかる。水道水の流入による下池の水位上昇量は、流入が無いとした計算を別途行った結果、約 20 cm 程度であることが判明している。

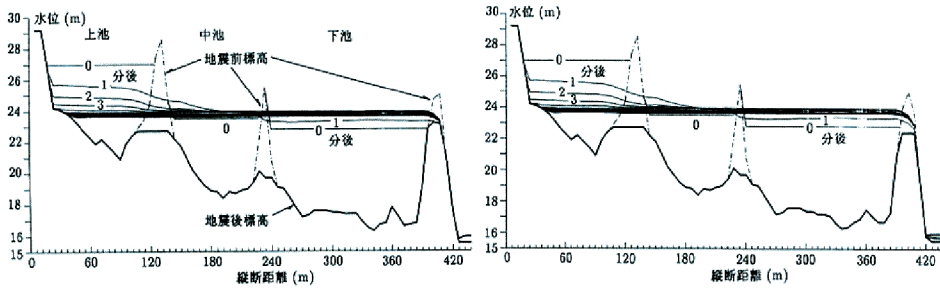
Fig. 11 Calculated profiles of water-surfaces in the case of which the lowest pond would be full (left: along the rigid line in Fig. 8, right: along the broken line in Fig. 8)

Fig. 11 は、ケース B において、Fig. 8 に示した実線と破線に沿った貯水池内の水面形の時間変化に関する計算結果である。同図より、上池と中池からの流入水の影響で、下池の水は下堤から越流流出していることがわかる。また、上池からの流入水の影響は約 3 分程度で終了し、その後の貯水池内の水位変化は非常に緩やかである。結局、下池を HWL で貯水した場合、地震により下堤の天端が陥没しないときは、上堤および中堤が決壊しても下堤は約 1 m 程度の余裕高をもって上流側の貯水池水を貯留することが可能であるが、下堤の陥没を考えた場合は、このような越流が発生することがわかる。

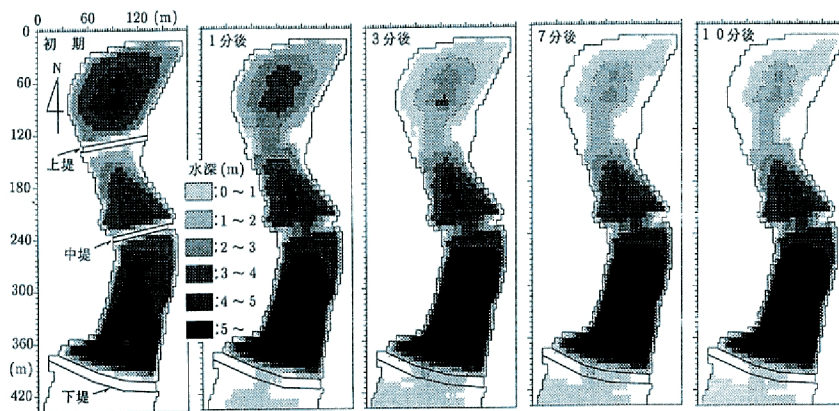
Fig. 12 Distribution of water-depth calculated with the same condition of Fig. 10

Fig. 12 は、ケース B における貯水池内の水深分布の時間変化を見たものである。下堤からの越流は地震発生後の 1 分後で既に生じており、陥没量の大きな断面から生じている。2 分後には、1 m を超す流動深が下堤天端で見られる。ケース A と同様、上池および中池の流動は 7 分程度でほぼ完了しているようである。

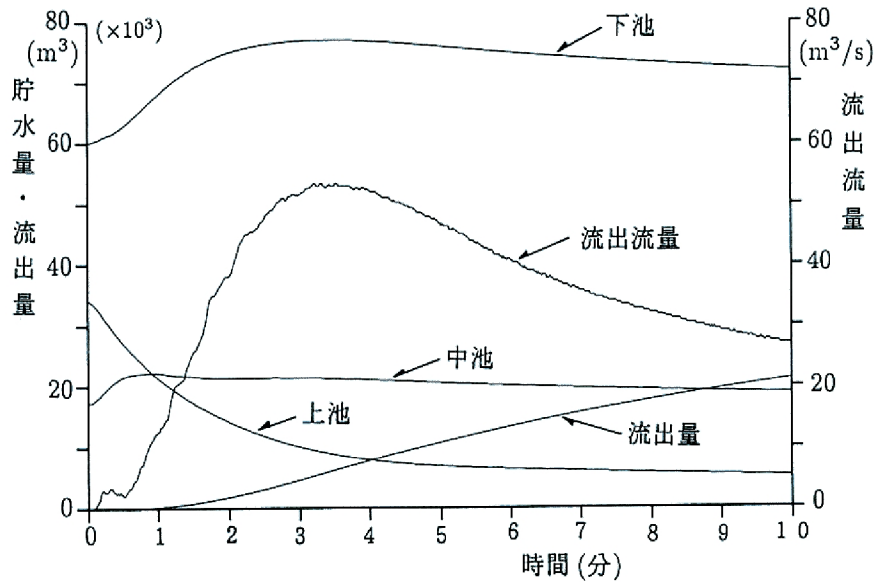
Fig. 13 Volume of each pond and discharge flow out to the residential area (virtual flood)

Fig. 13 は、各池の貯水量と下池からの流出量の時間変化および流出ハイドログラフを示したものである。同図より、下池への流入は地震発生から3分までの間に急激に増大し、それに伴って下堤からの越流流量は3～4分でピーク流量を示している。10分間の間に流出する水の体積は約 20,000 m<sup>3</sup>で、ピーク流量は約 50 m<sup>3</sup>/s である。
