コンクリート構造物のアルカリ骨材反応劣化進行と 維持管理のあり方に関する研究

平成16年12月

河 野 広 隆

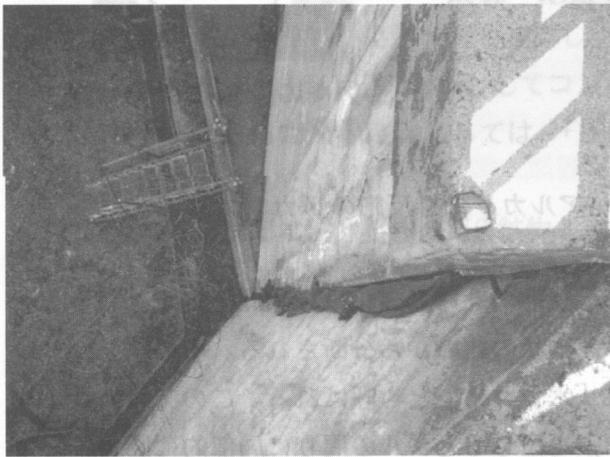
こうしたひび割れは、無筋コンクリートや鉄筋量の比較的少ないコンクリート構造物(スラブ、消波ブロック、堤防など)では、亀甲状となって発生する(写真2-1)。つまり、方向性のないひび割れで、地図状ひび割れ(マップクラック)やメロンクラック等とも呼ばれる。これらのひび割れは幅が広く、数mmに達することもあり、部材端部などでは数cmになるものも観察されている。また、伸縮目地部では、部材全体が膨張で伸びるため、目地材がはみ出したり(写真2-3)、段差や傾きを生じたり(写真2-3)、膨張圧によってコンクリートが隅角部で一部圧壊して損傷していることもある。

写真 2-3 橋台のひび割れ、傾き、段差、
目地材のはみ出し(上から撮影)

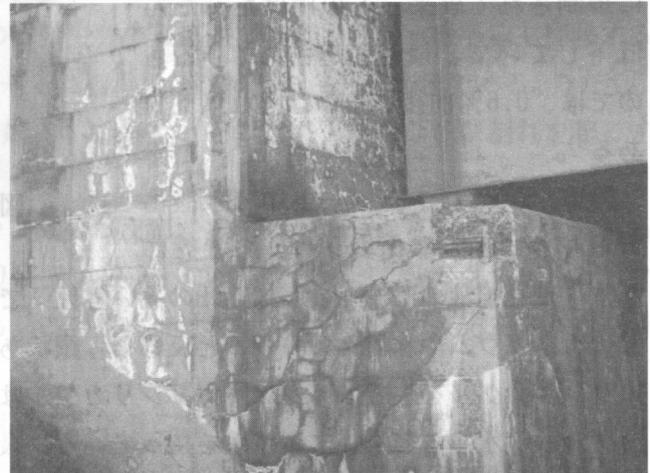
写真 2-4 橋台の隅角部のひび割れ

する。主筋と直角方向のひび割れは比較的少ないか、幅が狭い。しかしこうした構造物でも、隅角部では方向性のないひび割れが入ることが多い(写真2-4)。鉄筋の多い構造物では、ひび割れ幅は1mm以下のものが多いようである。

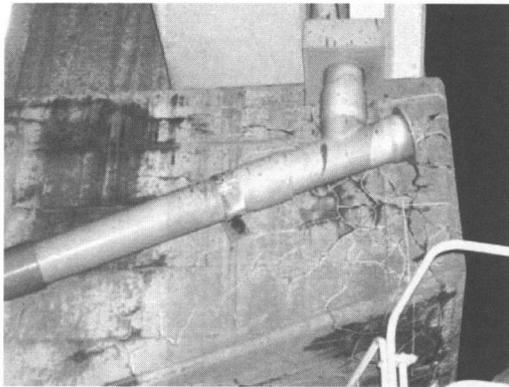
写真 4-1 補修必要と判定した事例

※橋脚張出し部の端部に幅 5 mm のひび割れがあり，内部の鉄筋が腐食しているので補修必要と判断した。

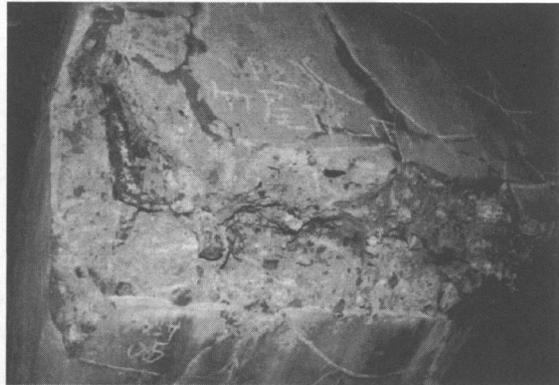
写真 4-2 補修必要と判定した事例

※橋台の隅角部に幅約 2 mm のひび割れがある。この橋梁は跨線橋であり，コンクリート片がはく落した場合に，思わぬ被害を招くおそれがあるので補修必要と判断した。

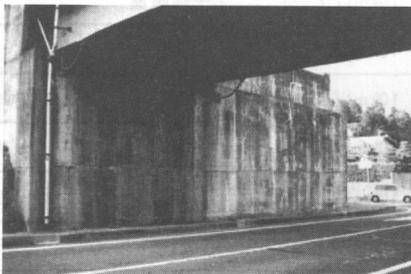
写真 4-6 アルカリ骨材反応による劣化と雨水の影響（連続橋）

アルカリ骨材反応による劣化部位は、外部からの水の供給を大きく受けているのが特徴である。今回の調査でも、雨掛かりのある橋脚・橋台の端部でひび割れなどの変状が著しい場合が多く見られた。写真 4-6 のように、連続桁の橋梁では、ジョイントの下に位置する下部構造のみに劣化が生じている場合があった。また、写真 4-7 のように、暫定 2 車線供用の全 4 車線道路の上下線一体型の下部構造で上部に桁のかかっている部位にのみ劣化が生じている事例がいくつかあった。これらの例からは、雨掛かりの処理、橋梁上面の排水処理などの水仕舞いの重要性が再認識される。

※手前の橋脚（ジョイント部）にはアルカリ骨材反応による著しい劣化が見られるが、その隣の橋脚（連続部）では劣化は認められない。

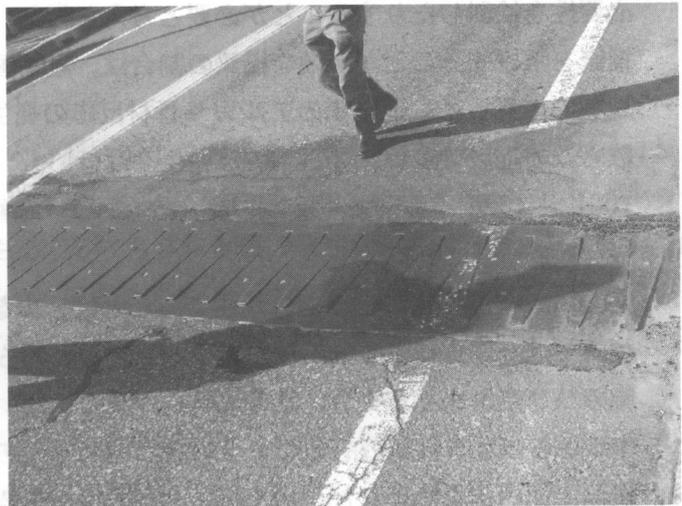
写真 4-11 橋上面の舗装修理あと

現在、道路橋では5年に1回の点検が行われている。また、日本のどこかで何らかの問題が生じると、一斉点検が行われることが多い。このため、少なくとも橋梁に対しては点検の回数は少なくない。しかしながら、それらの点検が有機物に関連して考察されていない事例も多いように思われる。また、1つの構造物を複数の技術者が見ていて、不具合を発見していながらそれぞれが一面的な見方をしていたため、不具合の真の原因を特定できていない事例もある。写真4-10は橋台の桁側の面の鉄筋かぶり部分が大きく剥離している事例である。この橋の周辺にはアルカリ骨材反応の構造物が多いため、現場ではこの剥離もアルカリ骨材反応によるものではないかと疑った。この部分の上の舗装面を見ると、写真4-11のように少なくとも3回に渡ってアスファルト舗装が補修されていることがわかる。舗装担当者は舗装担当者で何らかの不具合を見て独自に対処していたと考えられる。しかし、これらの不具合の真の原因は桁端部のフィンガージョイントの歯かみ合い(写真4-12)によるものである。フィンガージョイントがその機能を果たさなくなったため、桁の温度による伸縮を吸収できなくなり、橋台側のフィンガージョイントとその下にあるアンカーを引っ張ったものと考えられる。この結果として舗装面にはひび割れが生じ、アバットではコンクリートが剥離したものと考えられる。この場合の問題点は、橋梁に生じたいくつかの不具合を複数の技術者が認識していながら、それぞれ単独で対処していたため、真の原因究明がなされなかったことである。橋梁全体を見る体制が必要である。

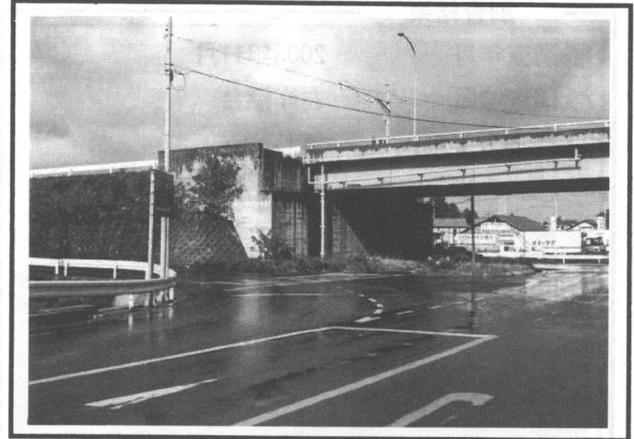
1. 調査年月 : 1985年10月
2. 調査位置 : 橋台
3. 補修の有無 : 無
4. 最大ひび割れ幅 : 0.6mm
5. 調査者所見 :
 - ・ クラックは、A1アバット前面サイドの部分にある。この部分は上部に桁が無く、将来増設があるのか、ストッパー用の鉄筋がむき出しになっていた。クラックが集中しているのは、この両サイドの日当たりの良いところに集中している。

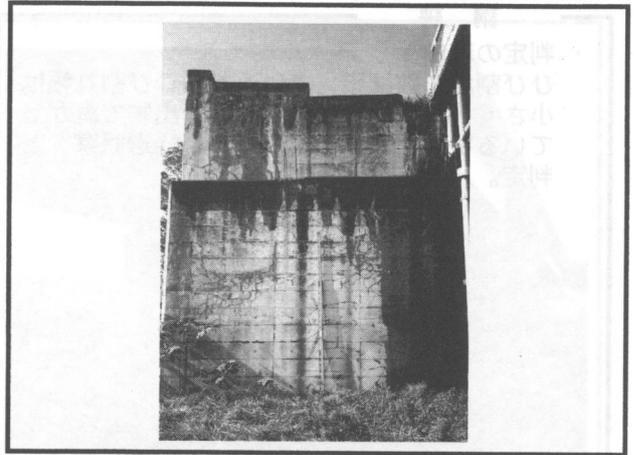
- ・ 隣接する橋台の堅壁前面、パラペット前面にひび割れがみられた。しかし、ひび割れ幅が小さく、範囲も広くないことから、“経過観察”と判定。

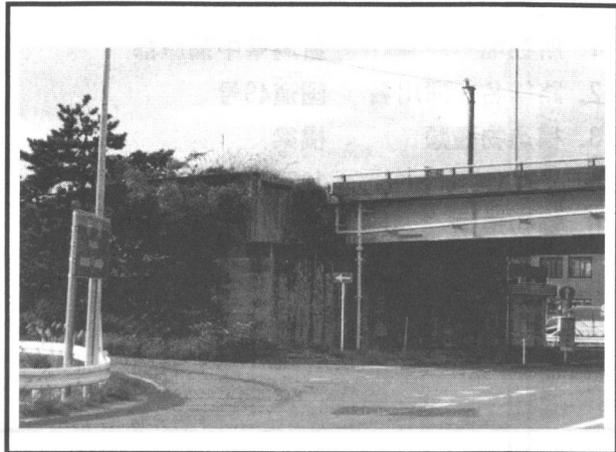
1. 調査年月 : 2003年11月
2. 調査位置 : 左岸橋台
3. 補修の有無 : 無し
4. 補修方法 : -
5. 最大ひび割れ幅 : 約10mm程度
6. 調査者所見 :
 - ・ ” 前回調査以降は補修を実施しておらず、アルカリ骨材反応による劣化の進行が見られる ” と判定

- ・ 判定の理由 : ひび割れの数は増えているが、ひび割れ幅は小さく、コンクリート内部の析出物で塞がっている状態である。よって、” 経過観察 ” と判定。

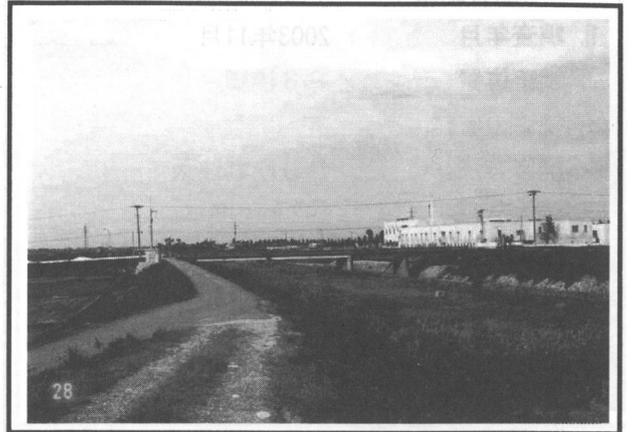
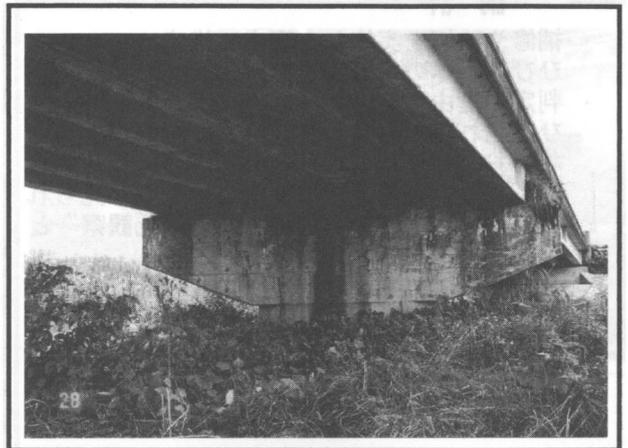
1. 調査年月 : 1985年10月
2. 調査位置 : P 3 橋脚
3. 補修の有無 : 無
4. 最大ひび割れ幅 : 1.0mm
5. 調査者所見 :
 - ・ 橋脚はクラックによる被害が大きい(特に張出し部)。クラックは亀甲状に走り、所々に有利石灰と思われる白い浸出物が表面に付着している。橋脚の表面は全体的に黄土色に変色しているが、降雨時の水の流下道は黒く変色している。クラックの目詰まりはあまりない。クラックの幅は1mm程度、深さは大体15mm程度。

- ・ ひび割れ幅は最大で1.0mm程度で、広い範囲に広がっている。よって、ひび割れ注入により外部からの劣化因子を防ぐ必要がある。

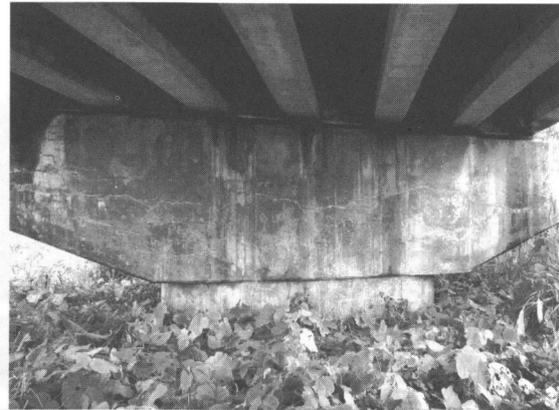
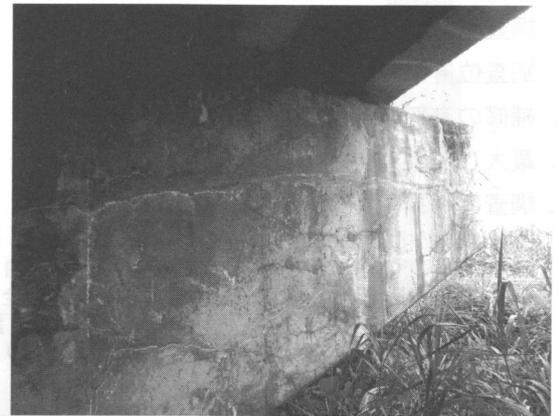
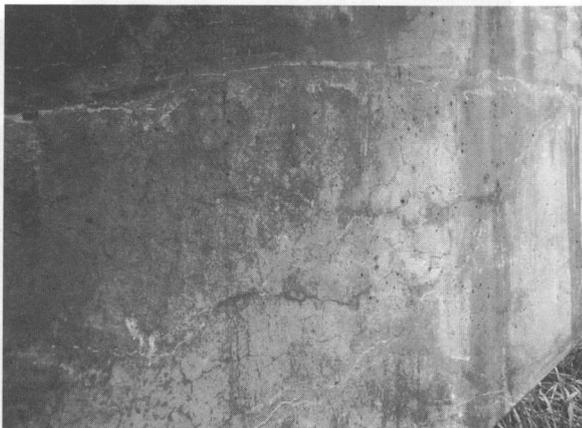
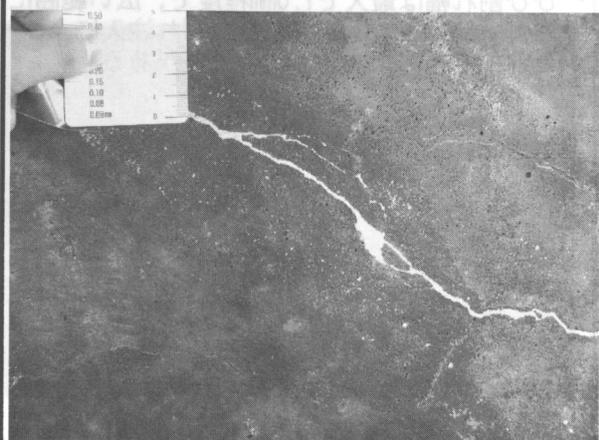
1. 調査年月 : 2003年11月
2. 調査位置 : P 3 橋脚
3. 補修の有無 : 有
4. 補修方法 : ひび割れ注入
5. 最大ひび割れ幅 : 約2mm程度
6. 調査者所見 :
 - ・ ひび割れ注入あり→ひび割れの進展なし
 - ・ 補修済みのひび割れ幅は2mm程度
 - ・ 新しいひび割れ（未補修）はあまりない。
 - ・ P 2 橋脚にもひび割れ→補修済み

- ・ 補修や改修を実施した理由の推定 : ひび割れへの水分浸透抑制目的
- ・ 判定の理由 : ひび割れに対して、注入による補修が実施されており、新たなひび割れの進展は見られない。また、補修箇所以外にひび割れが見られるが、幅が小さい。よって、“経過観察”と判定。

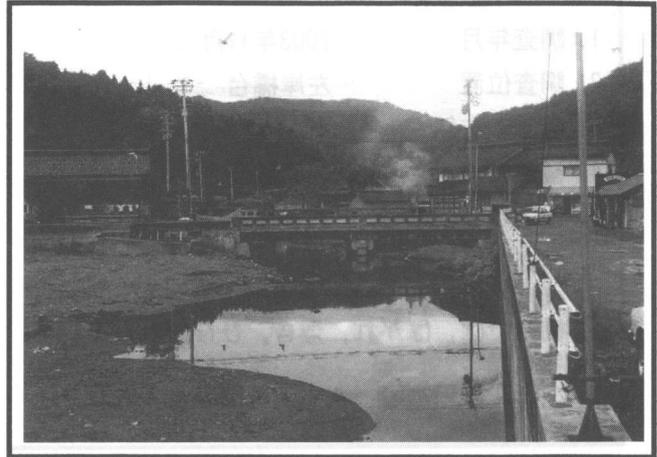
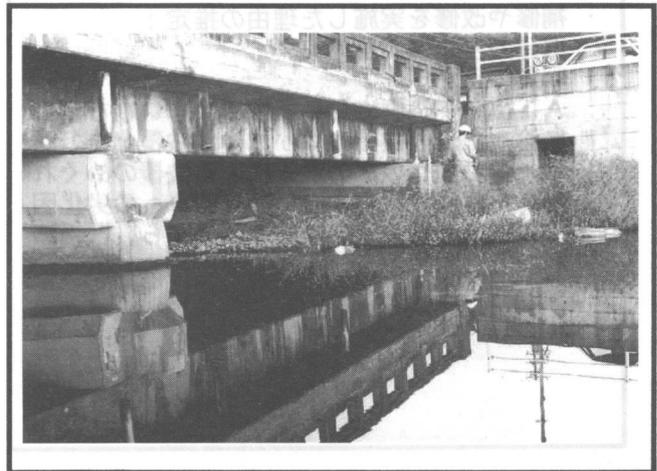
1. 調査年月 : 1985年10月
2. 調査位置 : 左岸橋台
3. 補修の有無 : 無
4. 最大ひび割れ幅 : 0.5mm
5. 調査者所見 :
 - ・クラックは、ほとんど目詰まりしており、一部遊離石灰が流出している

- ・ ひび割れ幅は最大で0.5mm程度であるが、広い範囲に広がっている。よって、ひび割れ注入により外部からの劣化因子を防ぐ必要がある。

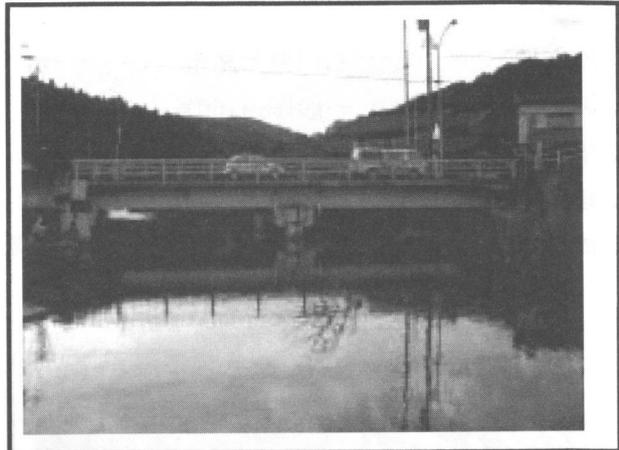
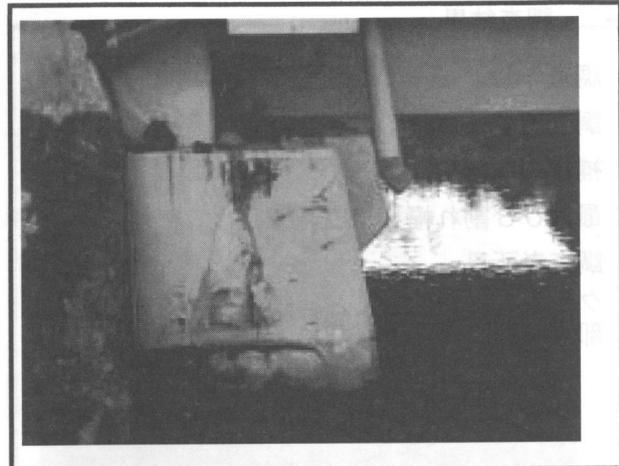
1. 調査年月 : 2003年11月
2. 調査位置 : 左岸橋台
3. 補修の有無 : 有
4. 補修方法 : 表面被覆
5. 最大ひび割れ幅 : 約10mm程度
6. 調査者所見 :
 - ・ 橋台, 橋脚, 上部工で表面被覆
 - ・ 橋台では, はがれ, 浮き, ひび割れが確認できる。
 - ・ 水位が高いため, A 1 下流側のみの調査。

- ・ 補修や改修を実施した理由の推定 : 塩分の浸透抑制目的
- ・ 判定の理由 : A 1 橋台下流側において幅の大きいひび割れに沿った表面被覆のはがれや, 被覆とコンクリートの間への水の浸入による被覆のめくれが見られる。幅の大きいひび割れへの劣化因子の侵入を防ぐ必要があることから, " 補修必要" と判定。
