1. 近接工事等の影響や地盤膨張による紛争事例

岩崎 好規（地域地盤環境研究所）

ある RC7 階建マンションの床の持ち上がり

# 休耕田によるパイピング発生と隣接擁壁基礎地盤の浸蝕による宅地変状

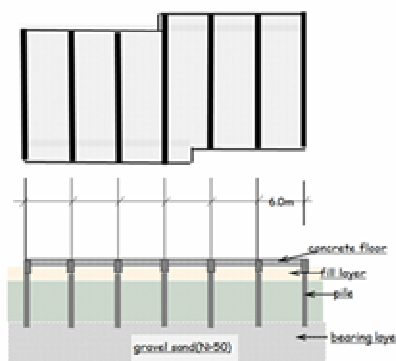
図-3 基礎構造

[シミュレーション]鉄鋼スラグの膨脹成分は、エトリンカイトの生成に伴う場合か、生石灰が水和反応によって消石灰となる場合かである。生石灰の中の活性度の高い F-CaO が主とした反応物質と考えられているが、鉄鋼スラグの生成直後には 2-5%程度含まれている。図-4 及び 5 に標準締固め密度に対して 100%,90%とした 2 種類の締固め試料(S.S.(鉄鋼スラグ),F-CaO 含有量 3.8%), M.S.(鉄鋼スラグ 80%混合土),F-CaO3.04%)を変位拘束・自由変位条件のもとで膨脹試験結果を示した。このような試験結果から各種の鉄鋼スラグ混合比材料に対する膨脹圧係数を求めて図-6 に示した。図-3 に示した基礎構造をモデル化して、図-7 に FEM 解析に使用した構成要素および境界条件を示した。鉄鋼スラグ盛土境界上部に膨脹特性を導入するための強制膨脹圧を設定した。  
[結論]計算結果によると、44 mmの浮き上がりとなった。調査時点で盛土中に F-CaO が確認されているので、さらに膨脹の継続が予測されるので、鉍滓盛土の入替えが必要であろう。

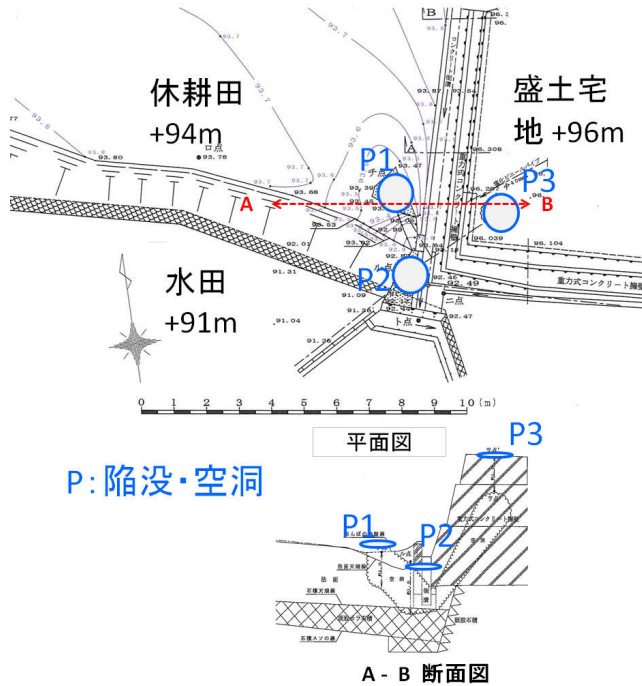
図-1 現場の平面図・断面図

山間地の休耕田に隣接している盛土宅地所有者が、宅地の擁壁下部に空洞(P2)を発見、さらに隣接休耕田に陥没穴(P1)を見つけたので、地元の工務店に依頼して、見てもらったところ、P2の空洞は宅地の庭方向で上方に延びていた。庭表面を掘ってみると、空洞化していたので、応急措置としてモルタルで各陥没・空洞を埋めた。宅地所有者は、休耕田の所有者の田が原因だとして提訴。

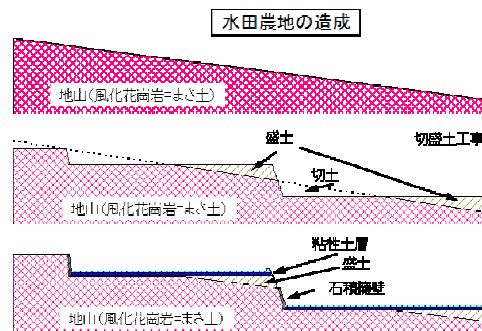
図-3 当該地における水田農地の造成

本件のような谷地における水田農地の造成を図-3 に示した。現地の地山は風化花崗岩の 마사土 で形成されているが, がけ面付近では切土・盛土部で構成され, 造成後の表面は粘性土層が用いられ, 水田の難浸透水層として逸水を防いでいる。この粘土層の上に 20 cm 程度の水田耕作土が存在する。

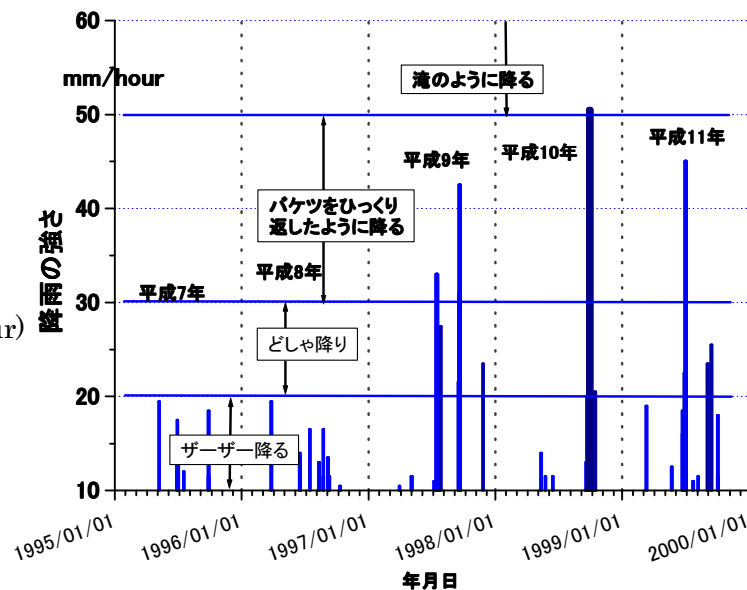
図-7 アメダスによる降雨記録

パイピングが発生するためには、降雨も必要条件となる。当該地に近いアメダス記録から事件現場の降雨量の経時変化を推定してみた。図-7 に降雨の強さとして単位時間当たりの降雨(mm/hour)をとり、地震後の 1995 年から 5 年間の記録を示した。1997 年ころに休耕田に陥没が見られているが、20mm/hour の降雨が 4 回程度観測されている。

1998 年には、30mm/hour を超える降雨が数回、さらに、家屋から軋む音が発せられたという 1999 年 9 月には、50mm/hour を超える猛烈な雨が記録されている。本件においては、水田としての機能が放置された結果、粘土層の乾燥亀裂が発生し、パイピング現象に発生となったと断定できよう。

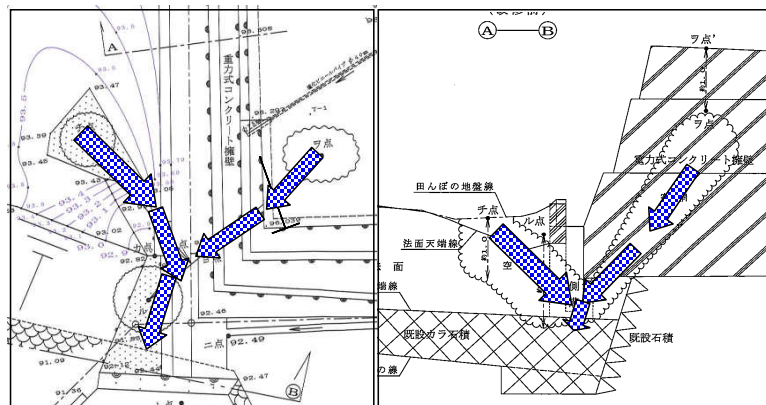
図-9 擁壁下端部の空洞形成

③ 原告側の擁壁下部付近では、みず道からの流水が擁壁下端の基礎部の地盤を削剥するようになって次第に擁壁直下の空洞が大きくなる。

④ 擁壁背面盛土は、十分な締固め状態にないので粘着力が小さく、トンネル上部の緩い土砂は、重力によって落盤していき、空洞の形成に至ったもので、家屋に軋みが発生した段階では、空洞は完全に地表までは到達していない状況にあった。

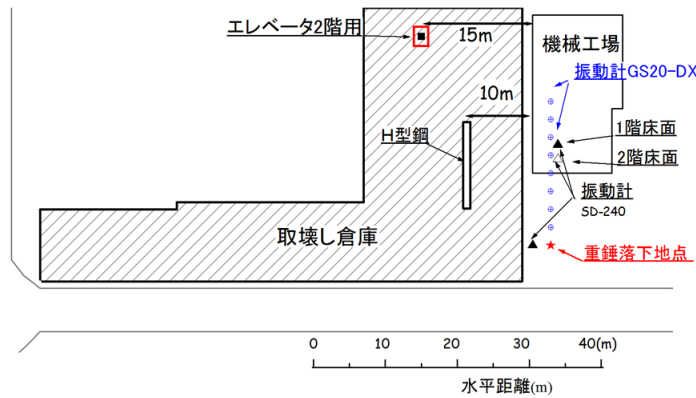
【調査】 苦情申立ての工場は東大阪域の N 値<10 の軟弱層が約 17m の層厚 (図-1 参照) を有する沖積地に立地しており、1 階の床は、碎石層を基礎として、約 30 cm の厚さのセメント・モルタルが打設してあり、モルタルにはスティールメッシュで補強されているということであった。現場では、床面にひびの幅数ミリ程度の割れ目があり、図-3 にその位置図および写真-1 にひび割れを示した。取壊し中に大きな振動があったという主なものは、エレベータのカウンタ・ウエイトおよび H 型鋼であったという落下質量からは、約 1 トンと考えられるエレベータの影響が最大かと思われ、重錘落下実験を行って、その影響のシミュレーションを実施した。

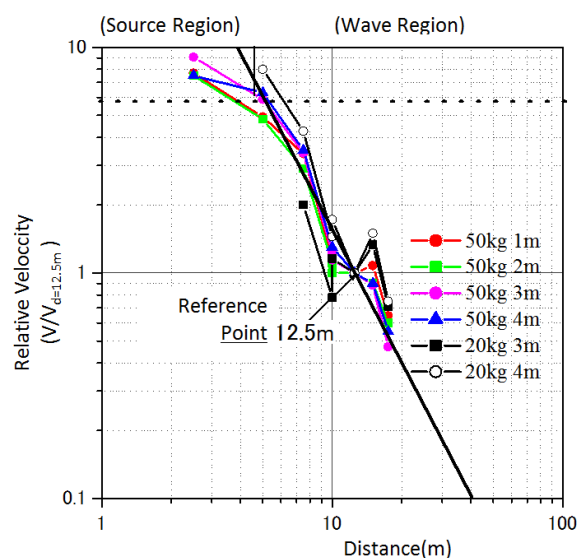
図-9 重錘落下による上下動成分の距離減衰

振源からの距離減衰については, 8つの振動計の上下振動の計測結果から距離 12.5m の地点での両振幅値で, 正規化して図-9 に示した。振源から 5.6m までの振源近傍領域とそれ以遠の表面波として伝播している領域に分けられるが, 遠方領域についての距離減衰を測定した範囲内で対数目盛上で直線とみなせよう。

エレベーターからの敷地境界までの距離の 15m 地点においては, 推定最大地動速度は 20mm/sec と推定された。

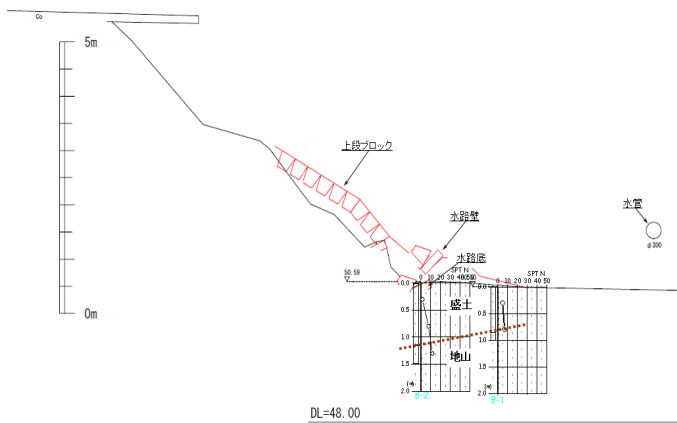
図-2 崩落断面のトレンチ断面およびボーリング結果

崩落前の昼ごろの11:30から12:00の30分間に、26mmという（時間雨量とすれば52mm/時間）猛烈な降雨があったことが判明している。水路が先に崩壊したのか、あるいは、石積擁壁が先に崩壊したのかが解くべき問題である。
