## 在来構法既存木造住宅の静的水平力載荷実験による耐震性能評価

### EARTHQUAKE-RESISTING CAPACITY EVALUATION OF EXISTING CONVENTIONAL WOOD HOUSES BASED ON STATIC HORIZONTAL LOADING TESTS

By Satoshi IWAI, Hiroyuki NAKAJI, Yoshiyuki SUZUKI and Akio KITAHARA

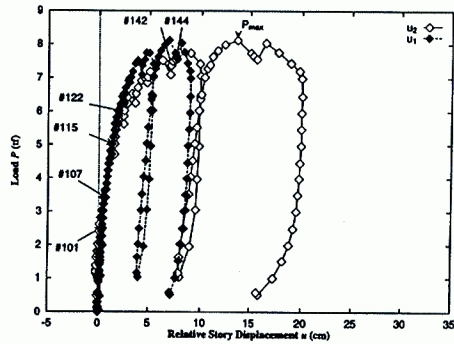
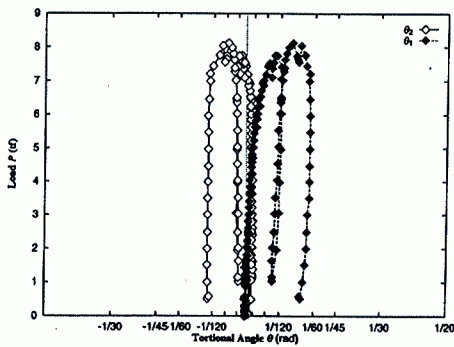
Fig. 7 Load-deformation curves of House SI.

SI邸 (Photo 7) の荷重-変位関係を Fig. 7 に示す。載荷実験途中の顕著な破壊状況を、荷重-変位関係の図中に矢印で示した。Fig. 7 (a) の  $u_1$ ,  $u_2$  は、それぞれ1層および2層で変位を計測した2構面の層間変位の平均値で、これはほぼ建物重心の層間変位に相当する。Fig. 7 (b) は荷重と1, 2層のねじれ変形角  $\theta_1$ ,  $\theta_2$  との関係を示している。載荷方向における重心と剛心のずれは小さく、従ってねじれ変形も比較的小さいが、1階と2階で逆方向に回転した。荷重1.6 tf (載荷ステップ #79) の段階から基礎部の木材接合部と思われる数ヶ所できしみ音が発生し、荷重2.5 tf (#101) の段階で2階の外壁が面外に膨らみだし

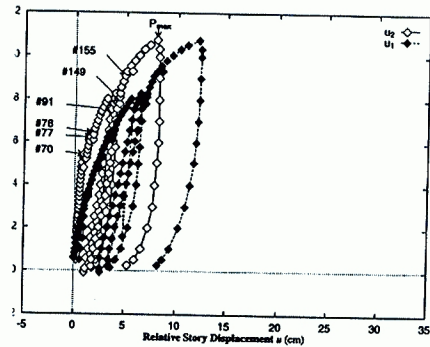
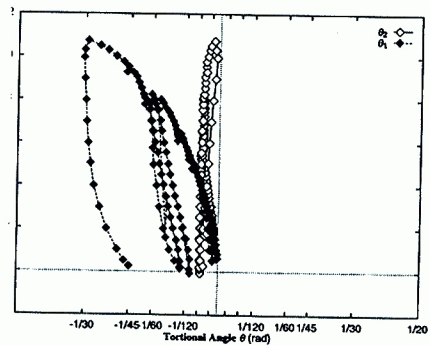
Fig. 8 Load-deformation curves of House TU.

TU 邸 (Photo 10) では、層間変形角、ねじれ変形角とも1階の方が大きくなった。これは1階の東側構面の縁側にあるガラス戸で耐力壁が少なく、偏心が大きくなり、大きなねじれ変形を生じたことによる。それに対して2階は偏心が小さく、ねじれ変形をほとんど生じていなかった。荷重2.0 tf (#36) の段階から木材接合部のきしみ音や土壁のちり部分でのわずかな崩れが顕著であった。5.4 tf (#70) の段階では土壁の亀裂や崩れが目立つようになり、剛性の低下が認められた。6.2 tf (#77) の段階になると、一部で壁土が大きく崩れ落ち、壁と軸組の間の隙間が目に見えて大きくなってきた。その時の層間変形角は1階で1/80 rad, 2階で1/150 rad であった。一旦除荷し、再載荷した後、8.0 tf (#149) で障子紙の破れ (Photo 11) が観察されるようになり、続いて荷重を増加させると1階東側の縁側にあるガラス戸のガラスが割れ始めた (Photo 12)。これは軸組の変形にともない、軸組と建具の間の隙間がなくなり、建具に直接力

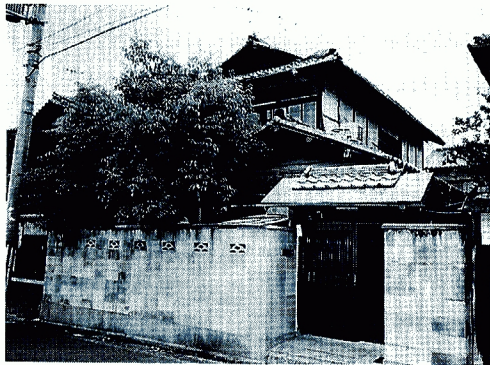
Photo 7 Tested House SI.

た。これは壁の内部にある材の面外変形によるものと考えられる。さらに荷重を 3tf まで増加させると、1 階の外壁に取り付けられている比較的薄い板厚の (構造的には筋かいとは見なせない程度の) 斜材が捩屈して面外変形が生じ、架構の剛性が低下し始めた。6 tf 荷重 (#122) 時には土壁の亀裂が顕著になり、2 階の階段室と和室との境界の土壁が脱落し、7.5 tf 荷重 (#143) 時にはこの壁が軸組から完全に外れ、破壊した (Photo 8)。その時点で、剛性は初期剛性の 1/4 程度に低下していた。最大荷重 8.12 tf (#175) に達した時、層間変形は 1 階が 6.9 cm、2 階が 13.7 cm で、層間変形角は 1 階で  $0.025 = 1/40$  rad、2 階で  $0.061 = 1/16$  rad であった。この建物では階段が荷重方向に 2ヶ所設けてあり、1 階で階段の桁と側壁が載

荷方向に対して筋かいの作用をして剛性を高くしていたものと考えられる。最終載荷は2階で変形が20.0 cm (層間変形角 1/10 rad) に達するまで行った (Photo 9)。残留変形は2階で15.7 cm (層間変形角 7/100 rad) であった。静的載荷下では、基礎部の引き抜けや部材接合部の抜け・折損などがなければ、このように変形角が1/10 rad になっても倒壊はしていない。

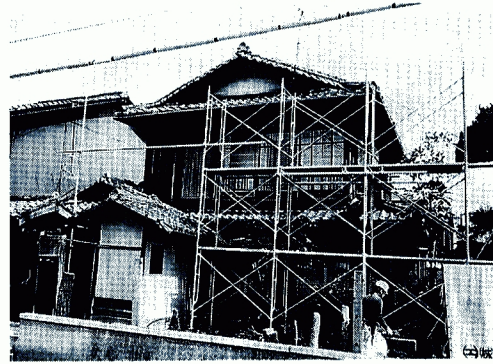
Photo 10 Tested House TU.

が加わるようになったためであると考えられる。外壁に取り付いている比較的薄い板厚の斜材が、それまでに既に座屈して面外に変形していたが、荷重9.0 tf (#155) で外れ落ちて、さらに剛性の低下が認められた。この時点での剛性は初期剛性の約1/4 になっている。最大荷重10.7 tf (#163) に達した時の、層間変形は1階で12.2 cm, 2階で7.9 cm (層間変形角は1階が0.046 ≒ 1/20 rad, 2階が0.034 ≒ 1/30 rad) であった。荷重はまだ上昇する傾向を示していたが、特に1階のねじれ変形が大きく、耐力限界よりも変形限界に近づいていたと思われるため、その後除荷を行った。残留変形は1階で8.2 cm (層間変形角 1/30 rad) であった。

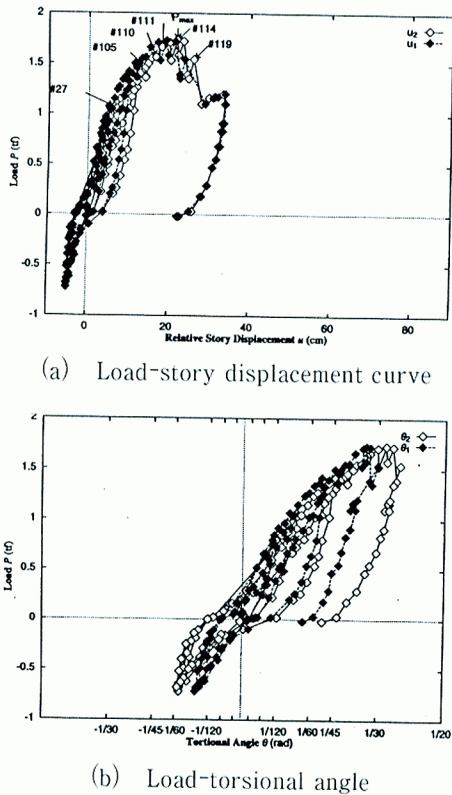
Fig. 11 Load-deformation curves of Frame H.

H 棟については、2台のクレーンを用いて正負繰返し載荷による復元力特性を調べることができた。1層と2層が同じ軸組構成の総2階建てであるので、1層と2層の層間変位に大きな差はない。柱はほとんど曲げ変形をせず、構面全体がせん断変形を生じている。両構面の各層間変位は大きく異なり、Fig. 11 (b) に示されるように大きなねじれ変形を生じて、柱と胴差しとの接合部が緩み、徐々に隙間が開いていくという現象が見られた。筋かいのない3段貫の構面は大きく変形することができ、抵抗力が小さいため、却って大きな損傷はない。筋かいのある構面は剛性が高いため大きな水平力が加わり、まず圧縮筋かい、次いで引張り筋かいが損傷した。1.5 tf (#105) で1階の圧縮筋かいが座屈により面外に大きく変形し、筋かいを止めていた間柱が縦割れを生じて折れた (Photo 15)。次いで1.7 tf (#111) では2階の圧縮筋かいが折損した。この圧縮筋かいの折損直後に強度は約0.15 tf 低下した。その後、最大耐力1.73 tf (#114) に到達した。その時の層間変形角は1層で $0.089 \div 1/11 \text{ rad}$ 、2層で $0.074 \div 1/14 \text{ rad}$  であった。1階の柱と土台の接合部において引張り筋かいの下端部を金具で止めていた釘が抜け出して筋かいが外れ (Photo 16)、この

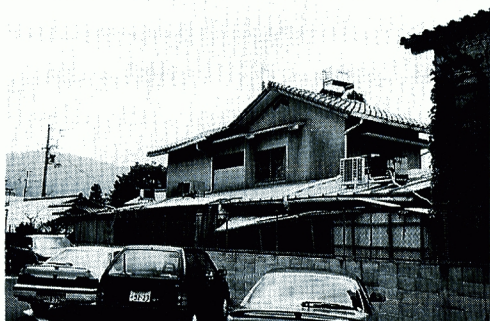
Photo 13 Tested House TA.

TA 邸 (Photo 13) は、もともと内外壁ともに土壁であったが、増改築時に1階部分は洋風に改造され、各部屋がしっかりした耐力壁で仕切られて、張間方向(載荷方向)の壁量は比較的多い。また床面積は2階が1階の約1/3となっており、2階部分の水平耐力は1階部分よりも相当小さいことが窺われた。そのため載荷途中の顕著な破壊は2階部分に集中していた。3.0 tf (#42) 付近で室内の作りつけの棚が落ち、6.8 tf (#109) で屋根の歪みが認められた。また、同時点から外壁のモルタルのひび割れが目立ちはじめ、10.3 tf (#189) で外壁の一部で剝離が生じた。最大荷重は10.58 tf (#193)、その時の変形は1階で4.6 cm、2階で6.7 cm (層間変形角は1階で $0.016 \div 1/60 \text{ rad}$ 、2階で $0.050 = 1/20 \text{ rad}$ ) であった。最大荷重に達して間もなく2階南東隅の柱が折れた。さらに載荷を継続させたところ、10.5 tf (#199) でその柱が外れた (Photo 14)。それまではほとんどねじれ変形を生じていなかったが、この柱1本が外れた直後、 $1/120 \text{ rad}$  程度のねじれ変形を生じた。残留変形は1階で3.0 cm、2階で4.5 cm となった。

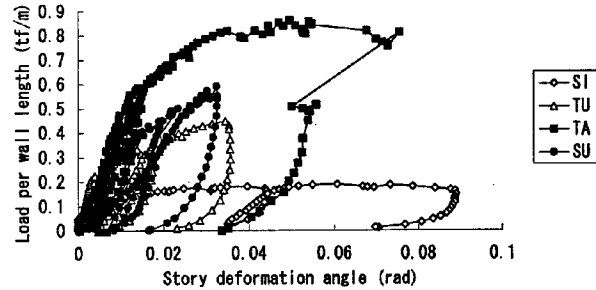
Fig. 16 Load-deformation angle curves.

各実験の荷重-変形関係において、荷重 $P$ を2階の有効壁長さ $l_e$ で除して、変形を2階の層間変形角 $\gamma_2$ との関係で表現すると、Fig. 16のようになる。耐力壁の負担すべき地震力は設計地震力の2/3としてお

り、耐力壁以外の抵抗力も含まれるとされていることから、実験対象建物の壁体に対して壁倍率が正しく評価されていれば、この図で、変形角が $1/120 = 0.0083$  radの時の耐力は $130\text{kgf/m} \times 1.5 = 195\text{kgf/m}$ に対応する。本実験結果では、SI邸が $130\text{kgf/m}$ 、TU邸が $262\text{kgf/m}$ 、TA邸が $295\text{kgf/m}$ 、SU邸が $282\text{kgf/m}$ となった。概ね0.67倍から1.51倍の範囲に入っている。このばらつきは、逆に言えば、本研究における有効壁長さの評価方法の問題と解釈することもできる。またこれまでの実験の成果からは、木造の耐力壁は、最大耐力に至るまでに1.5倍以上の抵抗力の上昇があること見込まれるということになっている。しかし本実験結果では、最大耐力のレベルはさらに高い。各種の壁に対する復元力特性が不明であることや壁率算定に取り入れられない非耐力壁や非構造要素の寄与が不明であるため、建物の耐力を有効壁長さや壁倍率といった値から算定するには、まだ評価法が定まらず、結果的にばらつきが多いと言える。
