## 1974 年 7 月の小豆島内海町での土石流災害について

池田 碩\*・志岐 常正\*\*・公文 富士夫\*\*  
飯田 義正\*\*・山田 清\*\*\*

### The debris flow disasters occurred in July, 1974, at Uchinomi-cho, Shodoshima Island, Japan

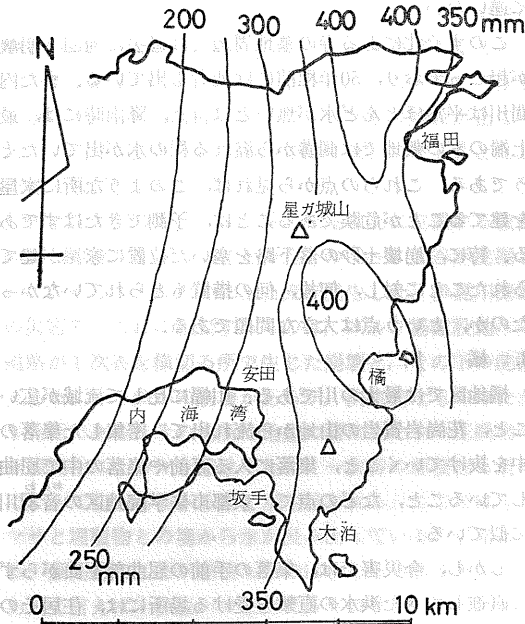
第1図 小豆島内海町の1974年7月の被災状況(内海町, 1975, 「昭和49年7月台風8号による集中豪雨災害の記録」より. 以下「災害の記録」と略す).

1974年7月6日から7日にかけて、小豆島東部内海町一帯を襲った豪雨は、多数の山くずれや、それに伴う土石流を発生させ、死傷者 70 名、全半壊家屋 128 戸に及ぶ大きな被害をもたらした(第1図)。このような土石流による被害は、山麓の開発、宅地化の進行と共に近年著しく増大する傾向にあり、特に花崗岩地帯(マサ地帯)の土石流災害の解明は防災上急務となっている。
