1976 年 9 月, 台風 17 号豪雨による小豆島での災害について

公文富士夫*・池田 碩**・天野 滋***
志岐常正*・飯田義正*

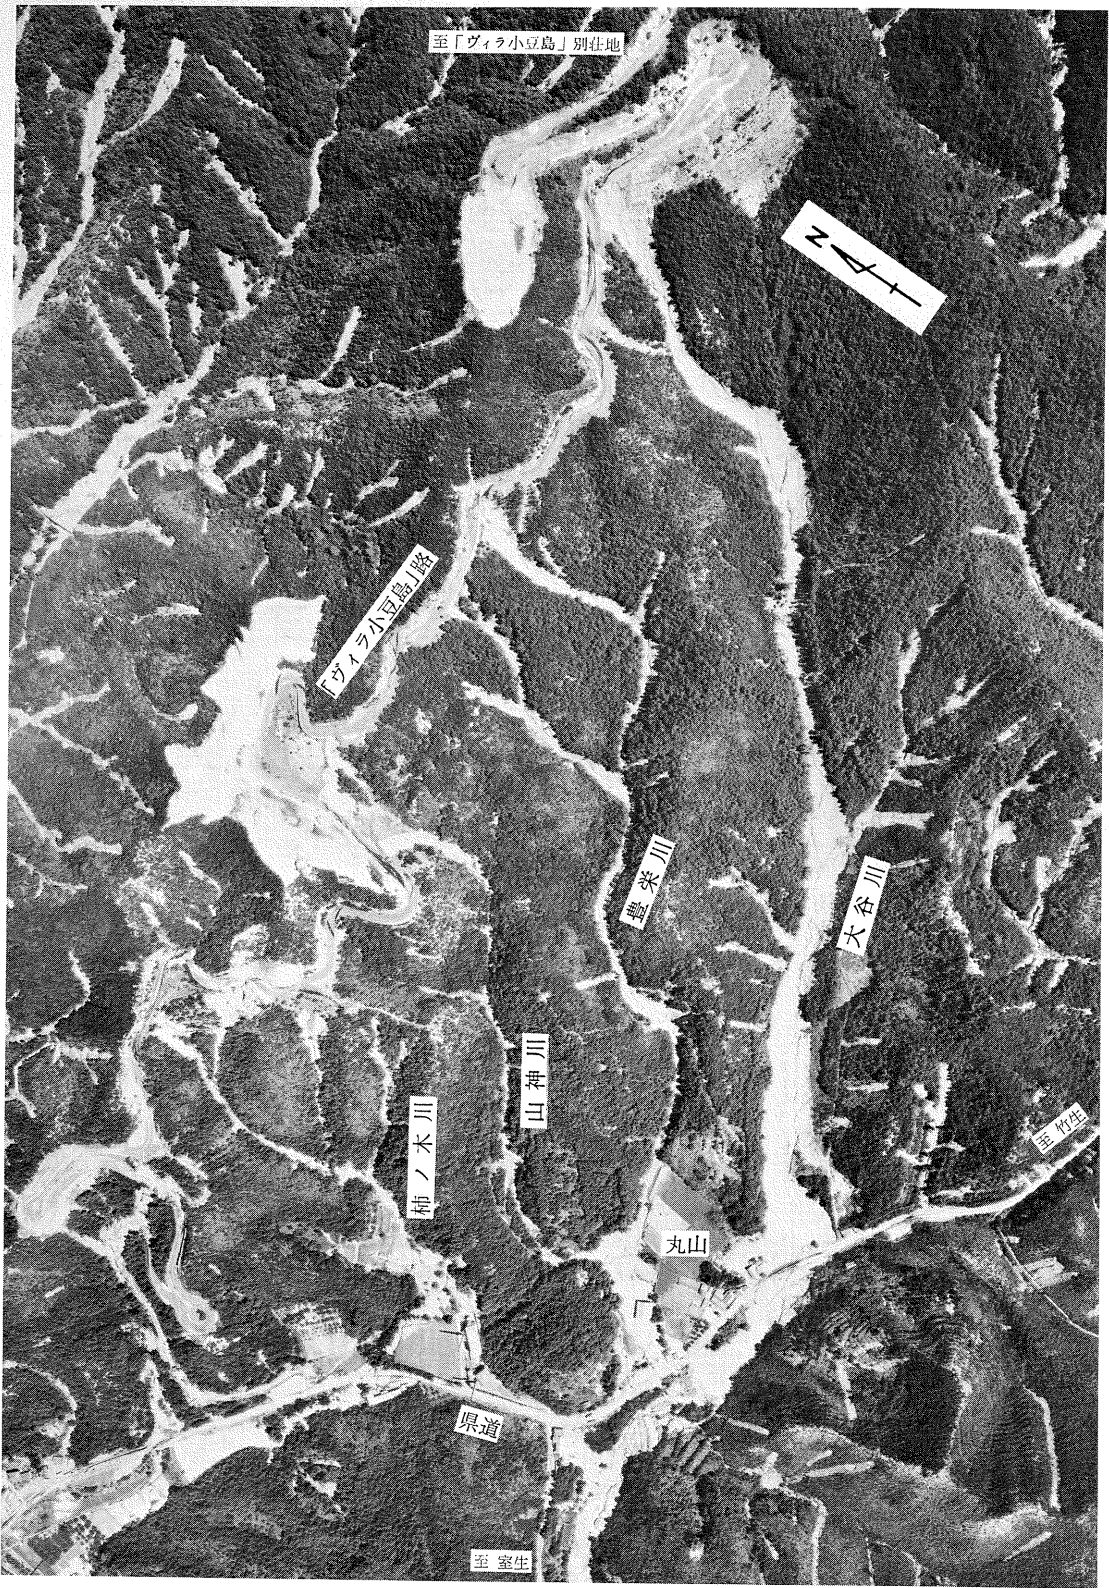
この地区（池田町池田東南）は、ヴィラ小豆島別荘地開発の影響が最も典型的に現れたところである。土石流は別荘地への進入路のヘアピンカーブ部分の路肩や盛土部の崩壊にはじまり、谷を洗掘しつつ流下した。そうして丸山に至り、民家を破壊し、田畑を埋めた後、さらに県道を越えて室生の集落の手前の貯水池に達した。

山頂の「ヴィラ小豆島」への進入路から多発した土石流跡 (8,000 分の1 空中写真, 1976. 9. 14, アジア航測 株 撮影)
