## 余笹川の1998年8月水害と治水対策について

上野鉄男

1998年の余笹川の洪水は、洪水流量が河道の流下能力の2~5倍と極めて大きかったため、激甚な被害をもたらした。水害に重要な関わりを持つ側方侵食と新流路の形成の原因を明らかにするため、水害の実態を丁寧に調べた。その結果、河道の側方侵食や新流路の形成が旧河道の存在と深く関係していること、湾曲部河道の河道幅の違いによって新流路の形成状況が変わることなどがわかった。最後に水害実態の検討結果に基づいて考えられる治水対策について述べた。

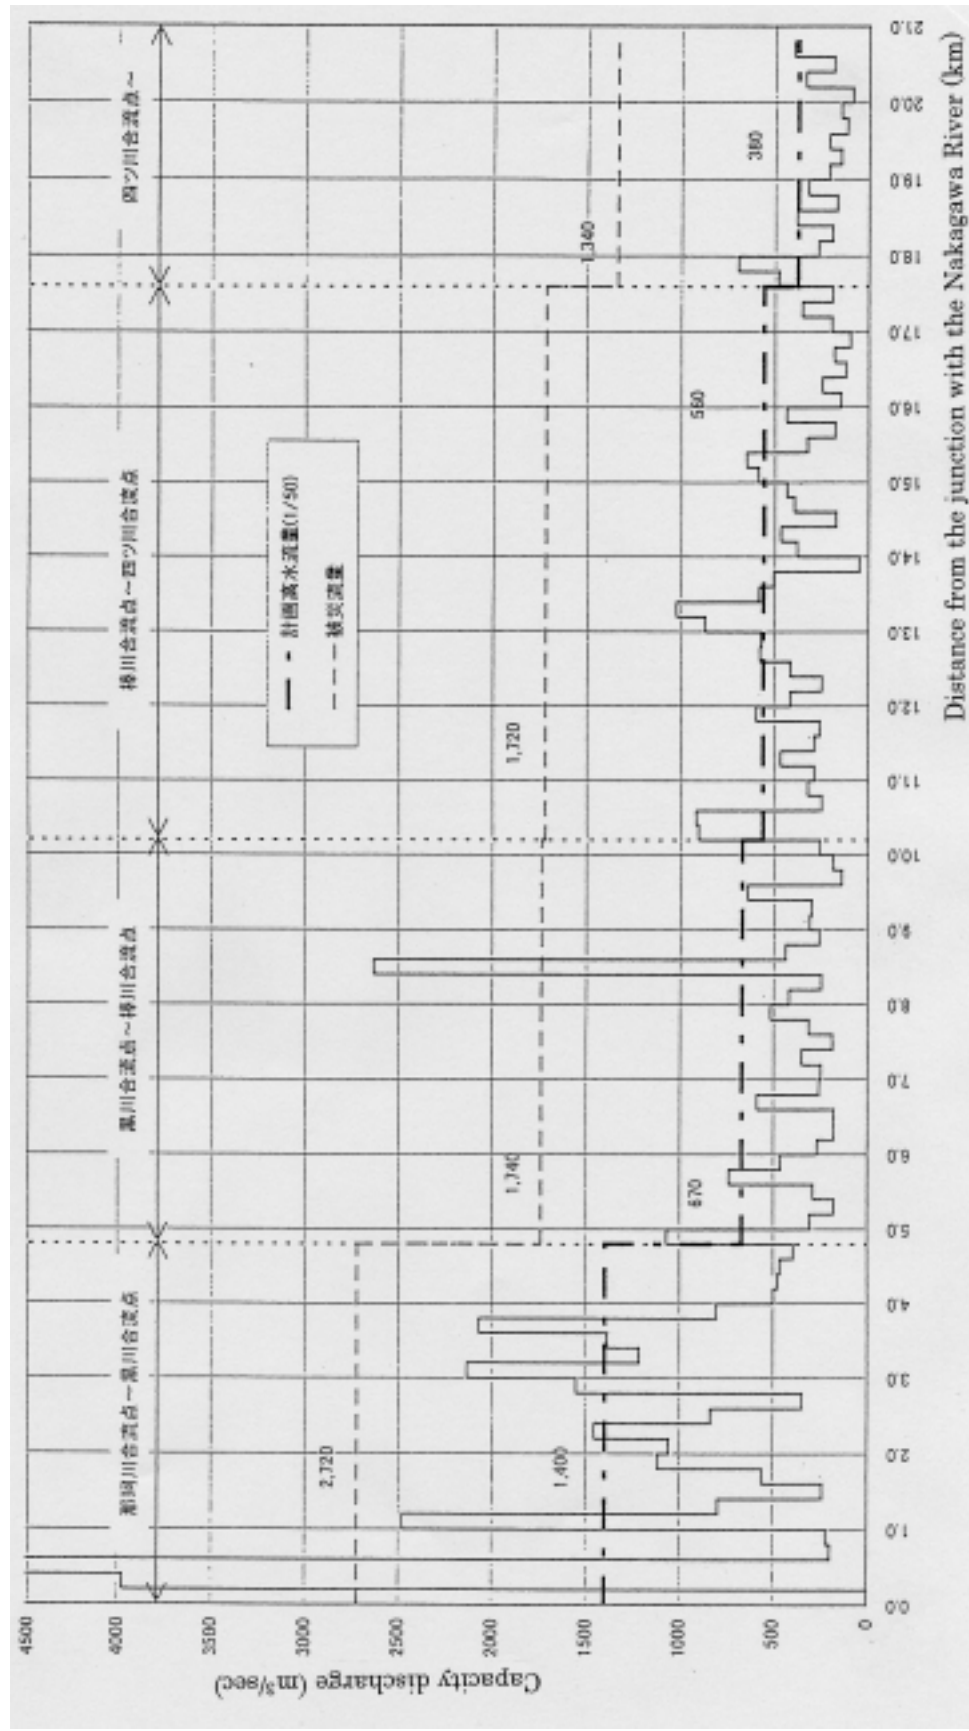
Fig.2 Capacity discharge of the Yosasagawa River channel for flood flow (presented by Tochigi Prefectural Office)

(2-2) 中余笹橋は洪水流を阻害したため、橋の左岸側の河岸が大きく侵食された。中余笹橋は流失しなかったが、（県の災害資料に写真あり、表紙、P. 4, P. 5, P. 9, P. 11）（町の災害資料に写真あり）（ハザードマップその1に写真あり）災害後に架けかえられた。（栃木県余笹川流域河川改修事務所（2001）の河川改修資料に写真あり）Fig. 2によると、中余笹橋地点の河道の流下能力は $200\text{m}^3/\text{sec}$ 程度であった。

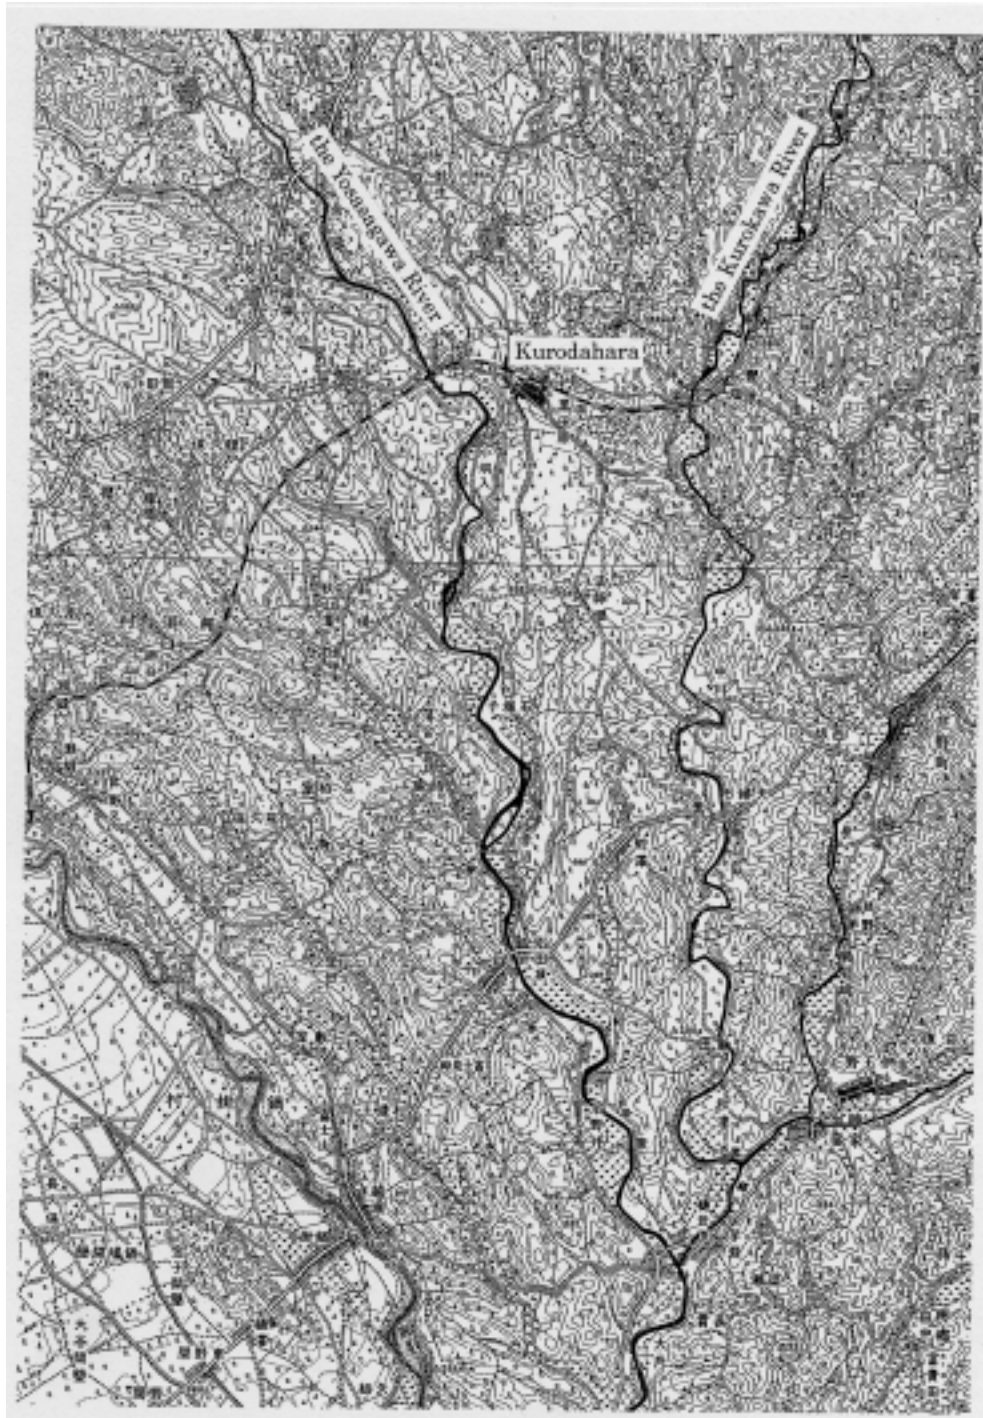
Fig.3 Old map around the area of field survey (made in 1909)

しかし、明治 42 年に作成された Fig. 3 の地図においては、小羽入の集落の上流側の河道は今回の災害前の余笹川河道より最大距離で約 100m 北西側に描かれている。災害前の余笹川河道はこの地図においては河岸段丘部に位置しているから、明治から現代までの間に洪水流が湾曲部の外岸側の河岸段丘を洗掘して、河道が南東方向に移動したものと考えられる。

明治42年の地図(Fig. 3)においては、下余笹橋の上下流で直線距離で約500mにわたって、災害前の余笹川河道より最大距離で約100m河道が東側に描かれている。昭和49年(1974年)までの地図においてはその状態が続いていたが、昭和50年(1975年)に編集された地図においては、災害前の余笹川河道と同じ位置に河道が描かれている。河道から少し離れて河道と並行して形成された上述の新流路は、古い地図に描かれている旧河道とほぼ一致している。また、(3-2)で述べたこととよく似ているが、Fig. 3においては、ここで検討した河道の最下流部の屈曲部は、災害前の余笹川河道より最大距離で約200m北側に描かれている。災害前の余笹川河道はこの地図においては河岸段丘部に位置しているから、明治から現代までの間に洪水流が屈曲部の外岸側の河岸段丘を洗掘して、河道が南に移動したものと考えられる。

明治42年の地図(Fig. 3)においては、赤沼の集落付近から約1km上流にかけては、余笹川は二つに分かれていた。災害前の余笹川河道はこれらのうち西側の河道とほぼ一致している。二つの河道の最大距離は約160mである。昭和47年に編集された地図においては、災害前の余笹川河道と同じ位置に一つの河道だけが描かれている。上記のX型に交叉する新流路の一つが、明治42年の地図に描かれていた東側の河道とかなりの部分で一致していることが注目される。すなわち、旧河道があった場所に新流路が形成されたと言える。

明治42年の地図(**Fig. 3**)においては、砂の目の集落の上下流で直線距離にして約 $1.1\text{km}$ にわたって、災害前の余笹川河道より最大距離で約 $100\text{m}$ 東側に河道が描かれている。昭和47年に編集された地図においては、災害前の余笹川河道と同じ位置に河道が描かれている。上述の新流路の下流部分から分かれて流下した流れは、上記の古い地図に描かれている約 $1.1\text{km}$ の旧河道の下流部分とほぼ一致している。
