## 宮古島を来襲した台風0314号について

### … その2 被害の特性 …

丸山 敬・河井宏允・奥田泰雄\*・林 泰一

## Study on Typhoon 0314 which struck Miyako Island - part 2 Investigation of Damage -

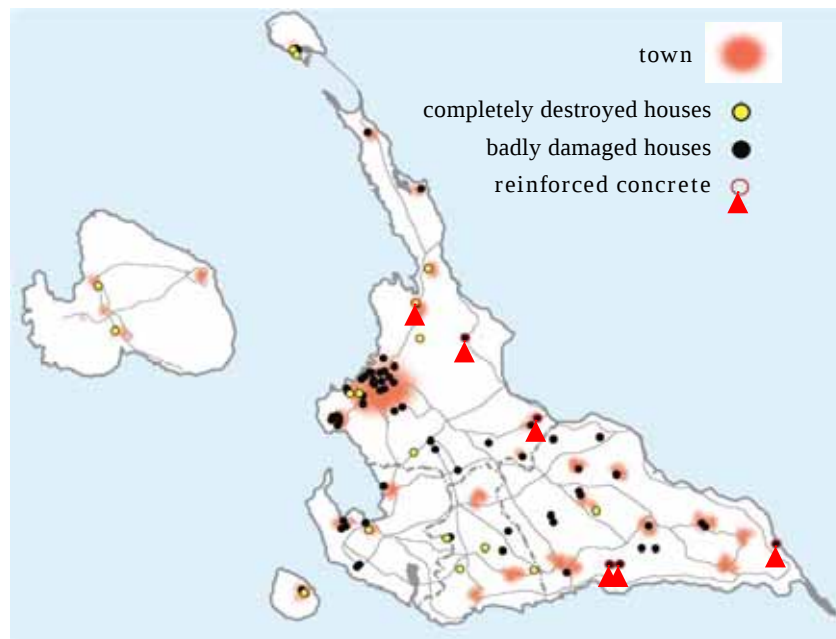
Fig. 4 Distribution of completely destroyed and badly damaged houses in Miyako Island

被害の大きかった全壊、半壊の住宅はFig.4に示すように住宅密集地域だけでなく全島に広がっている。宮古島は前述のようにほぼ平らな島で、地形に起因する広域的な風速変化は少ないと考えられる。ただし、全壊住宅は開けた場所および住宅密集地域の外周部に分布し、鉄筋コンクリート(以降RCと表記)造で全壊のものは海岸付近および開けた場所にあることから、海岸からの距離と粗度の影響が見られる。

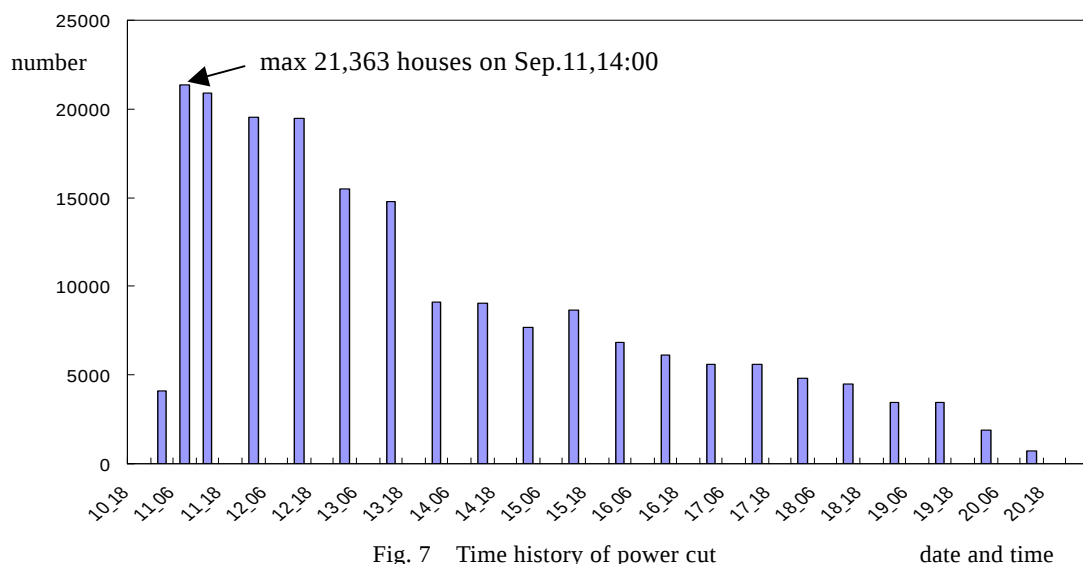
Fig. 7 Time history of power cut

沖縄電力から得られた電力の復旧状況に関する時間推移のデータによると、Fig. 7に示すように停電戸数は、9月11日14時に最大21,363戸に達した後減少し、20日24時には全戸復旧した。
