# 3. 2004 年 21 号台風豪雨で三重県宮川流域に発生した

# 崩壊、土石流、岩屑なだれ

諏訪 浩・石井孝行・藤田 崇

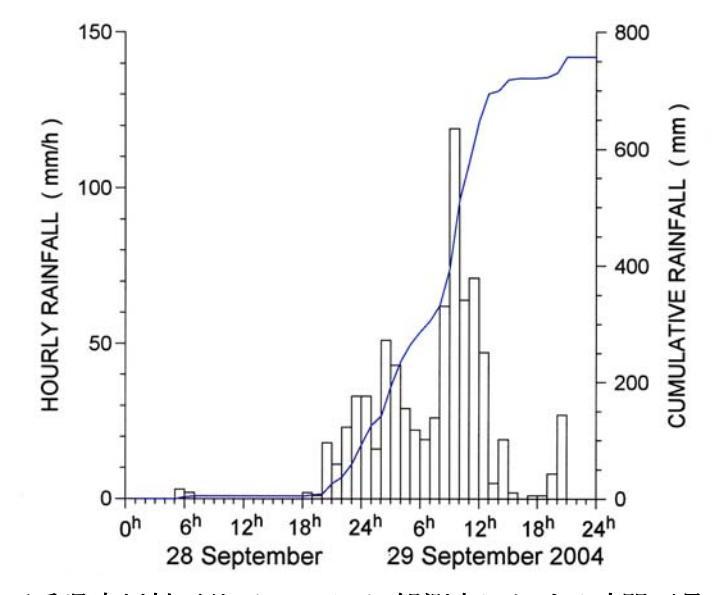
図1 三重県宮川村栗谷(くりだに)観測点における時間雨量の推移

三重県土砂災害情報提供システムの降雨データによると、宮川村栗谷の雨量観測点では 28日18時の降り始めから翌日21時までの27時間に降雨量758mmを記録した.うち24 時間雨量732mmは確率降雨として再起年がおよそ50年である.土砂災害の発生は降雨強 度がピークを迎えた朝9時から10時半の時間帯に集中した.10時までの1時間雨量は 119mm(図1参照,時間雨量)であり、再起年はおよそ100年である(土木研究所水理水 文チーム提供プログラム使用).

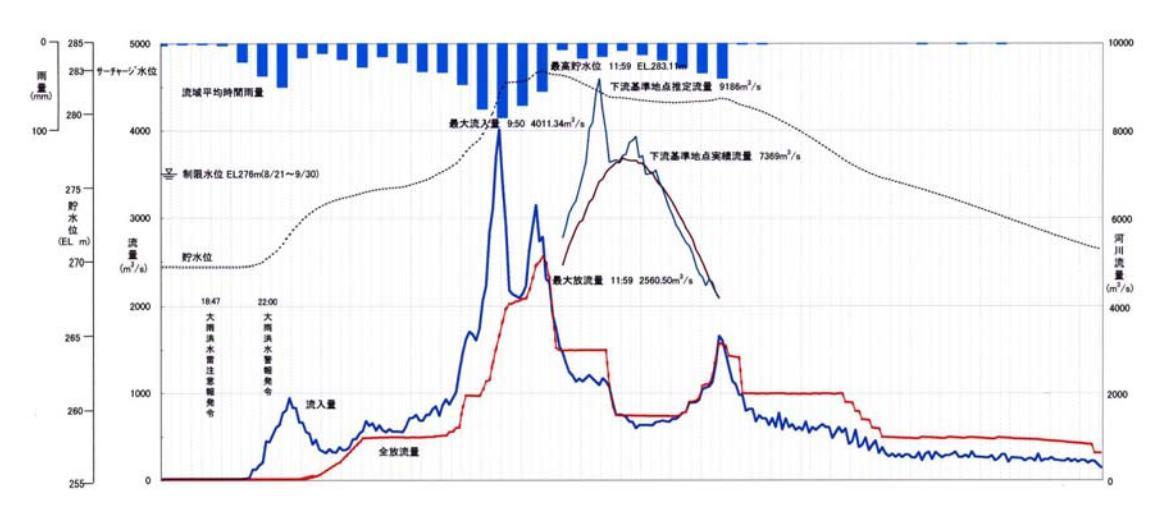
三重県松坂地方県民局のデータによると、宮川ダムへの流入水流量は9時50分に4,011 m<sup>3</sup>/s を記録し、計画洪水流入水流量2,500m<sup>3</sup>/s を大きく上回った.また最大放流水流量は 11時59分に2,580m<sup>3</sup>/s に達した.ちなみに、宮川ダムの竣工は1957年であり、2003年 までの既往最大流入水流量2,401m<sup>3</sup>/s、最大放流水流量1,500m<sup>3</sup>/s であったが、今回はそれ らをそれぞれ大きく上回った(図2参照).宮川本川では増水のため河岸の表土や植生がこ とごとく剥がれるとともに、大量の土砂堆積が生じて河床上昇は最大3~4m に達し、川 筋の景観が一変した.この洪水のため、下流の三瀬谷ダムは以後貯水不能となっていたが、 2月になって試験貯水が開始され、発電再開は2005年10月の予定とのことである.

図2 三重県宮川ダムにおける流入水流量と放流水流量の推移

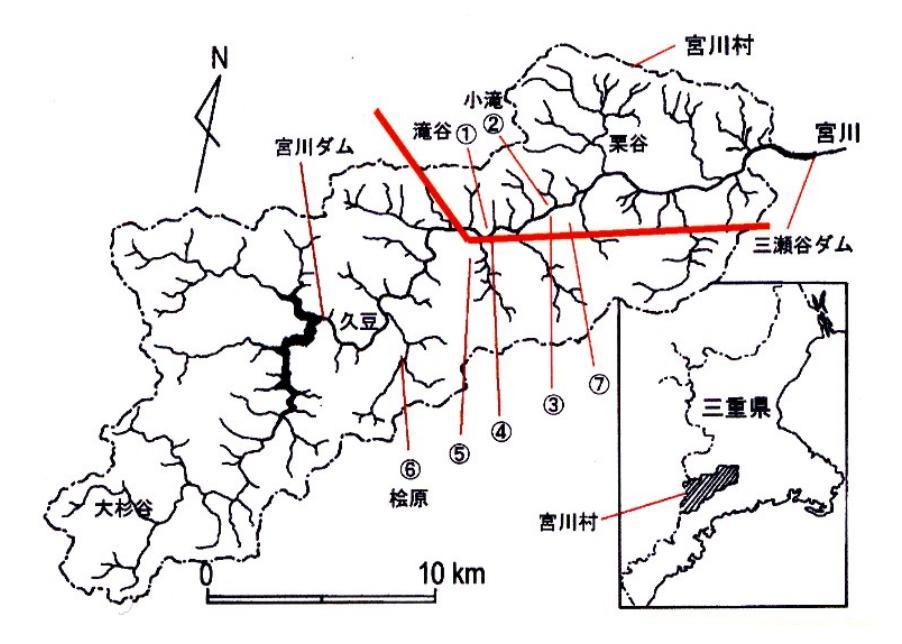
図3 宮川流域と主な崩壊地(丸番号①~⑦で示す). 1/50万地質図京都図幅によると, 赤い境界線から北側がおおむね三波川帯,南側が秩父帯となっている.

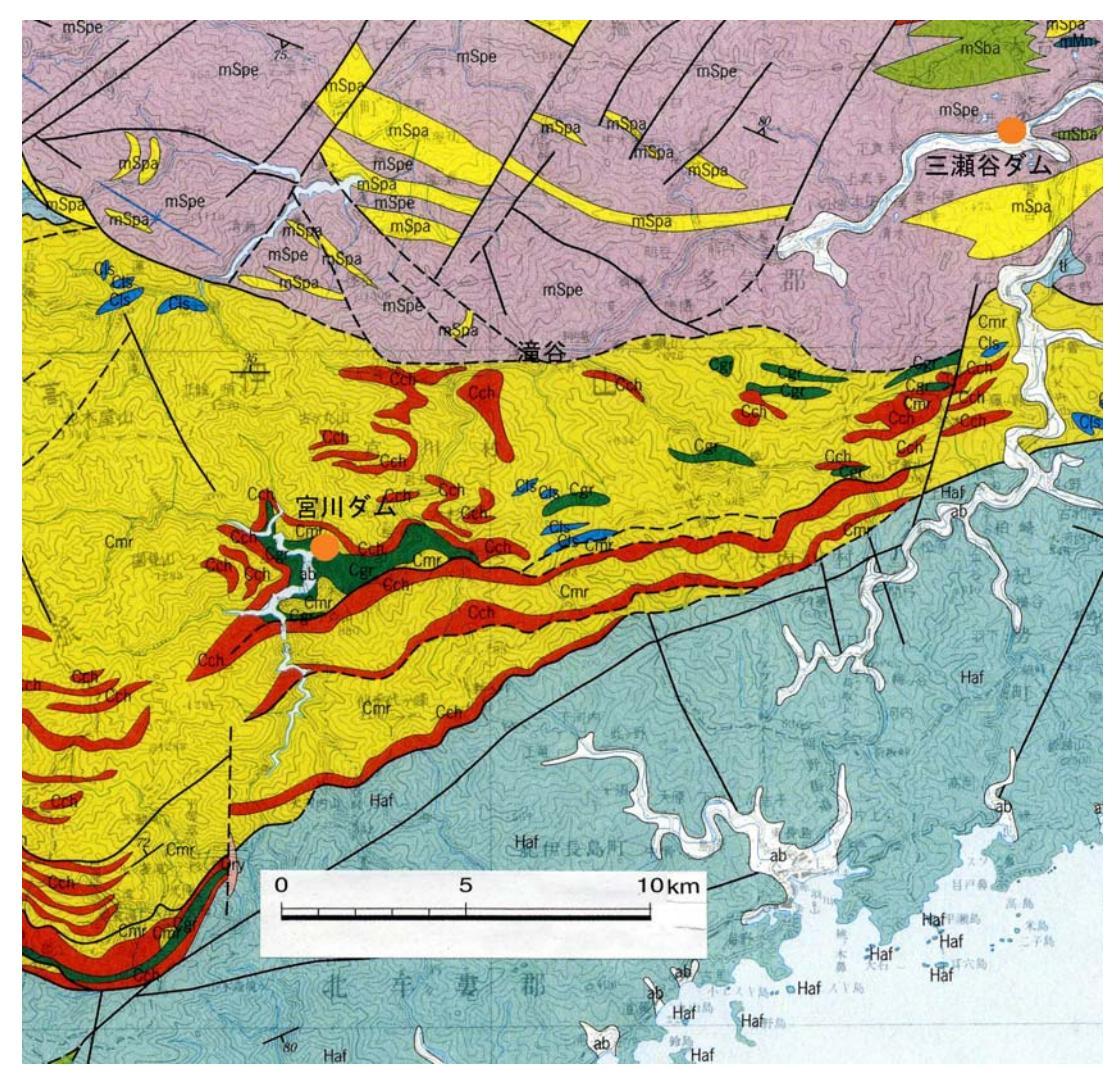
斜面崩壊調査地のうち,主要な地点に番号をふり,図3に示す.宮川村に分布する地質 は「20万分の1近畿地方土木地質図」(図4)によれば滝谷付近を境にその北側は三波川帯 となっているが,現地を踏査してみると三波川帯に分類されているところでも岩石の変成 程度はそれほど強くなく,むしろ秩父帯と推定されるところも多く見られた.頁岩,砂岩, 粘板岩,粘板岩砂岩互層,緑色岩,チャート,混在岩が分布している.地層の走向は概ね 東西方向で,傾斜は30°~60°(局部的には70°程度)であるが,波長数百メートル程度 の褶曲が存在する可能性があるとともに,いくつかの断層が発達し,地質構造は変化に富 む.このため,個々の崩壊地域での地層の走向・傾斜はともに変化が顕著である.このよ うな点も影響して,崩壊様式や土砂移動の様式が多様であったことが注目される.

図4 宮川流域を含む地域の地質分布.20万分の1近畿地方土木地質図(2005)から切り 出し,加筆のうえ引用.三波川帯のmSpa:砂質片岩,mSpe:泥質片岩;秩父類帯のCmr: 泥質基質中に砂岩,チャート,石灰岩,緑色岩などの岩塊を伴う混在岩,Cch:チャート, Cgr:緑色岩類,Cls:石灰岩

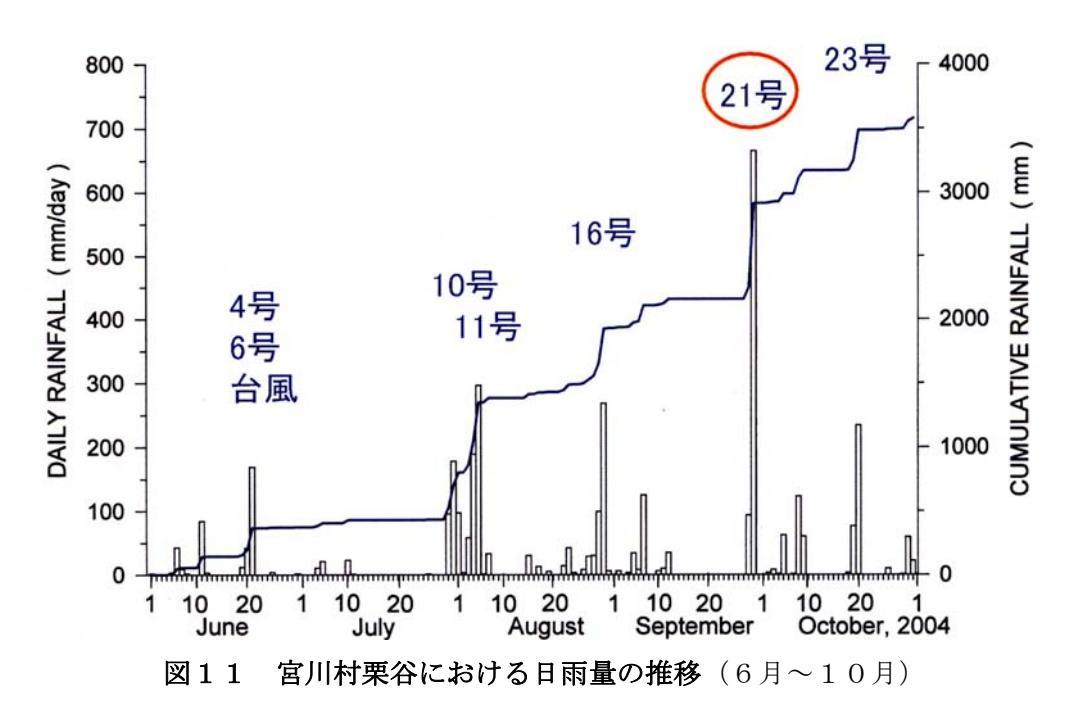
これら崩壊の素因を考える上で、次の2点を省くわけにはゆかない.日雨量の履歴を示 すと、図11のようになる.宮川の流域はこの災害が起こる前の4箇月間にかなり規模の 大きな降雨に何度も見舞われている.とくに、7月30日から8月5日までの7日間に宮川 村栗谷では916mmの、宮川村久豆(アメダス観測点宮川)では1,199mmの大雨に見舞わ れている.このような履歴は9月29日発生崩壊の素因形成に何らかの役割を果たしたかも 知れない.もう一つは9月5日の紀伊半島南東沖地震(M7.4)である.その際、宮川村で はおおむね震度4の揺れであった(図12).それ自体は斜面崩壊の誘因となるような強震 ではないかも知れないが、このような揺れが当日と翌日にかけて3度もあったことが注目 される.9月29日の豪雨に際しては、平板状斜面や尾根型斜面でも崩壊が起きている.ま た春日谷左支谷では規模の大きな崩壊があった.これらの崩壊の素因形成に2004年9月5 日と6日の紀伊半島南東沖地震のときのような揺れが何らかの役割を果たしたか否かを明 らかにすることが重要な課題である.

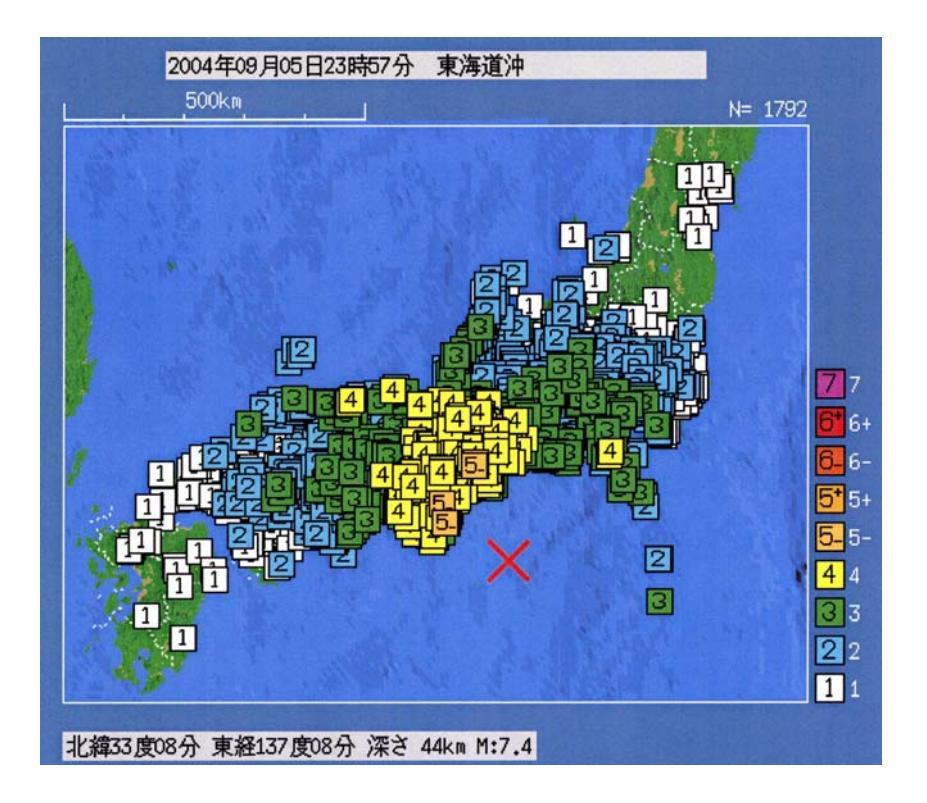
図12 2004年9月5日紀伊半島南西沖地震による震度分布. 気象庁(2004)を一部改変
