ミャンマーにおける高潮災害について —ヤンゴン港を中心とした港湾災害について—

平石哲也

**Storm Surge Generated by 2008 Cyclone NARGIS in Myanmar
- On Harbor Facility Damage -**

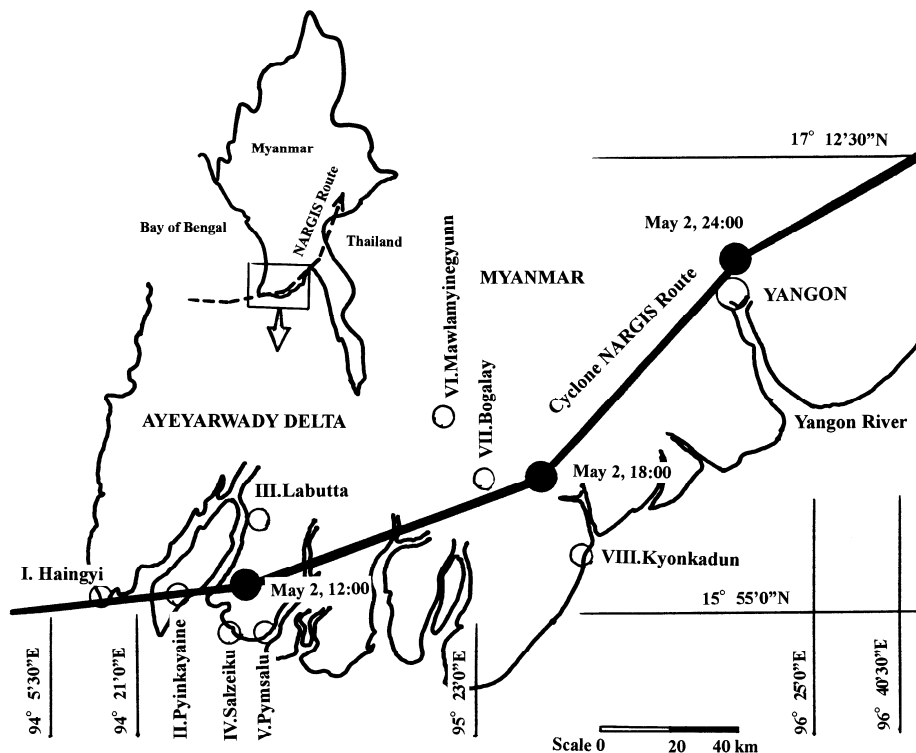
Fig. 1 Storm surge inundation depth and trace of cyclone measured by DMH (modified by author)

Fig.1 は、ミャンマー気象水理庁（DMH, Department of Meteorology and Hydrology, Myanmar）が、緊急に高潮痕跡高（地表から）を調べ、サイクロン NARGIS の中心位置経路と測定地点を示した図である。図中に白丸で示す浸水高調査位置（I～VIII）がミャンマー気象水理庁によるものである。Fig.2 にミャンマー気象水理庁から提供されたデータを基にして、西海岸から調査位置（I～VIII）順にメートル表示で換算した浸水高を示す。ただし、被災地の混乱のため基準面から痕跡を測量した結果ではなく、低地帯での概略値である。最も被害が大きかったイ

ラワジデルタにおける高潮浸水高は最大で6~7mであった。

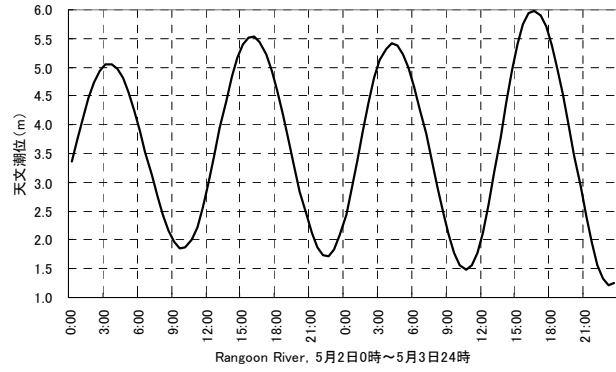
Fig. 3 Metrological tide in Yangon

Fig. 3 に潮位定数から推算したヤンゴン港の潮位

変化を示す。天文潮位はサイクロン中心が最も接近した5月3日早朝に満潮に近くなり、このときに大きな浸水被害が生じたと考えられる。なお、MPAの潮位表によると満潮水位は5.2mであり、測定した痕跡高と最高水位(D.L.+5.2m)の差を高潮偏差とした。

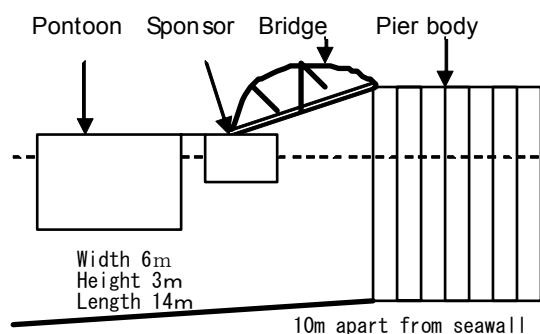
Fig. 5 Cross section of floating pier in Yangon

Fig. 5 に標準的な構造を示す。図中の棧橋本体 (Pier) は鉄筋コンクリート製の杭により製作された杭式岸壁構造で、天端高は 5.70m で設計され、一部を除き大きな被害を受けていない。連絡橋 (Bridge) は長さ 24.4m のトラス橋で、潮位の変化に応じて上下方向に移動可能である。浮き基礎 (Sponsor) は、連絡橋を支える小型ポンツーン (Pontoon, 矩形浮体) である。ポンツーンは船舶の接岸場所であり、ポンツーンに平行に貨物船ならびに旅客船が接岸する。

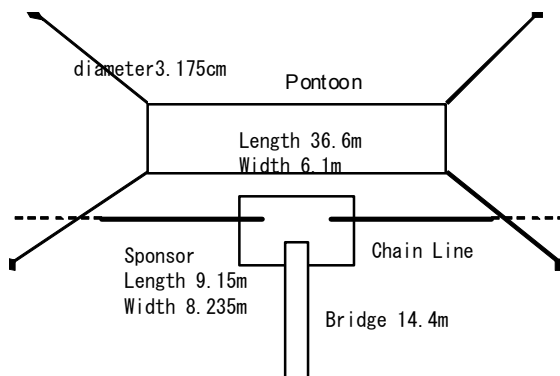
Fig. 6 Plane formation of floating pier

Fig. 6 は、MPA 資料を基にしたポンツーンの係留状態を示している。ポンツーンの長さは約 37m で 4 本のチェーンによって係留されている。図中のポンツーン 4 隅から延びている太実線が係留チェーンを示す。チェーンの呼径は 3.175cm である。棧橋本体と連絡橋は、本体に設けた穴に直立のピンを差し込んだ構造となっている。

連絡橋と浮き基礎は、Photo 3 に示すようなローラーを介して接続されており、軸回りの回転と浮体運動で定義されるスウェイ方向 (ポンツーン短軸方向) の運動に対しては追従できるようになっており、大きな潮位差を有する水域の係留施設としては適している。ただし、サージ方向 (ポンツーン長軸方向) 運動に対しては自由度が無く、係留チェーンの張力だけでポンツーンの水平運動を支えなければならない構造となっている。

近隣の通常型ポンツーンが被災している状況を考慮すると、ポンツーンの大型化とそれに伴う係留チェーンの強度増強なども高潮時の対策としては有効であろう。チェーンの破断を防止するには、衝撃力を吸収できる弾性チェーン（平石ら、1995）の使用も検討できる。また、係留チェーンの延長、中間シンカーの活用等も有効で、ポンツーンの流出が防止できれば船舶を強固に係留することで船舶漂流も防止することが可能になる。したがって、今後の詳細な現地調査や情報収集の過程において、係留チェーンの長さやアンカー形状などが明らかになれば、ポンツーンの動揺計算も可能になる。
