宮城県北部および茨城県の港湾と河川施設の被災状況速報

要 旨

Preliminary Report of the 2011 off the Pacific Coast of Tohoku Earthquake: Port facility, River dykes and Liquefaction-induced Damage in Northern Miyagi and Ibaragi Prefecture

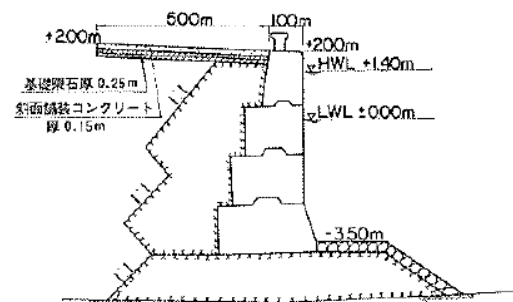
女川港は、三方を山に囲まれ、南方に牡鹿半島を有する天然の良港（第3種漁港）である。1978年宮城県沖地震では無被災とのことである(土田他, 1979)。今回調査したのは、石浜地区の物揚場のコンクリート方塊式護岸 (Fig. 9) であるが、地震動あるいは津波の波力により、護岸の一部が欠損し、舗装コンク

リート下部が空洞になっていた (Fig. 10)。また、衛星写真から湾口に設置されていた北および南防波堤が、津波により転倒し消滅していることが確認される。ただし、石浜埠頭の一部では3月27日より暫定的に供用が開始されたとのことである(石巻市 HP, 2011)。また、女川町では、RC造建物数棟の転倒が確認されるなど、津波による被害は甚大である。

Figure 9 Cross section of the sea wall of concrete block type in Onagawa fishery port(港空研HP, 2011).

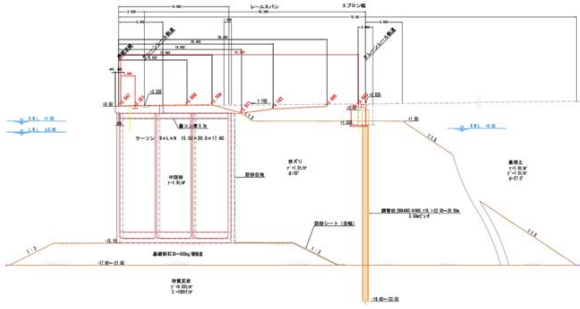
重力式岸壁背後地のエプロンが約1.6m沈下した。この被害形態は1995年兵庫県南部地震の際、ポートアイランド等で見受けられたものと同様である。Fig. 20には、同岸壁の標準断面図(国土交通省, 2011c)を示す。Fig. 19において、岸壁法線が海側へ移動したため、コンテナクレーンの脚部が広がっており、海側の車輪が脱線していた。一方、陸側のレール部は、鋼管杭のキャップの打ち継ぎ目に水平方向にギャップが見られたが、大きな沈下は発生していなかった。

Figure 20 Cross section of the quay wall at the Hitachinaka port (-12m)(国土交通省, 2011c)

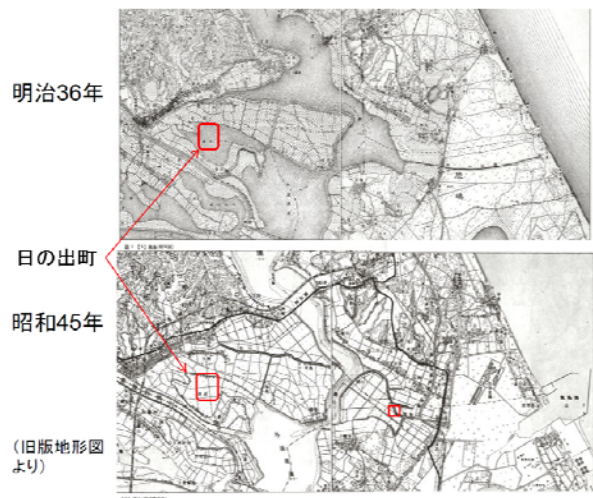
霞ヶ浦の南端に位置する潮来市日の出町では、液状化による大きな被害が発生した。同町内の家屋には傾斜したものが多く見受けられた。Fig. 23 には、電柱の傾斜と、その下部の側溝のふたが持ち上がっている状況が示されている。これは、地盤が液状化し、幅約1.5mの側溝がつぶれる方向に側壁が移動したためである。Fig. 24 は、同町内の地盤変状の状況である。宅地部の地盤が舗装面にせり出している様子が見受けられる。Fig. 25(安田, 2011)によると

Figure 25 Transition of land use in the southern part of the Kasumigaura (安田, 2011).
