ある土留め掘削における GPS の活用

概要

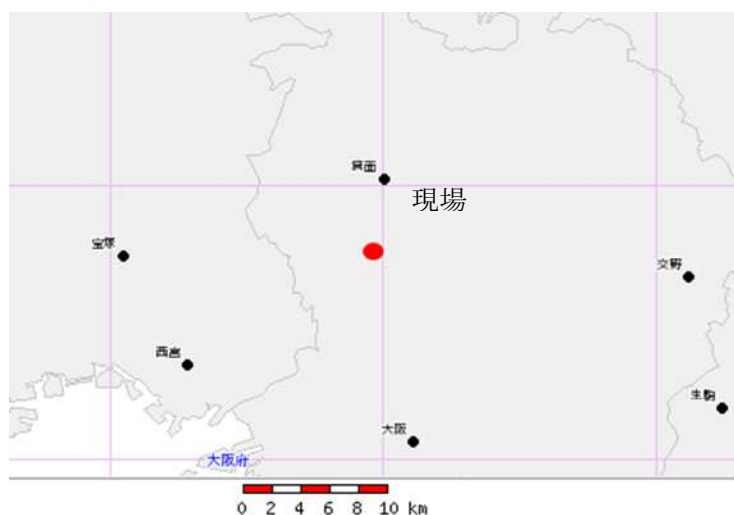
図-16 に示したように、箕面 MINOO(0067)観測点が、最短距離にあり、5.7km の基準長となっている。この箕面観測点を基準として、当現場の基準点 01 とフェンス観測点 03 との変位を見てみよう。

図-16 および図-17 に、箕面電子基準点(067)を基準点として、現場内観測点(01)およびフェンス(03)の変位を示した。場内基準点は、箕面基準点に対して N120°E の反対方位に向かった変位が認められる。東西・南北平面の軌跡で見ると、N45°W の方向となり、図-15 で示した方位とは若干異なるが、ほぼ、反対方向で、変位量はほぼ 1cm 程度で等しい。図-17 では、フェンスの箕面基準点からみた変位を示したが、有意な変位は認められない。
