6. 戸建住宅の不同沈下事例

－ 隣地掘削・腐植土層への盛土・盛土の圧縮沈下－

深井 公 （積水ハウス）

【報告】隣地掘削に伴う戸建住宅の不同沈下事例

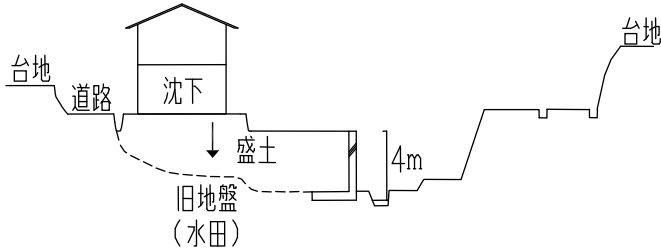
図 1 地形概要図

現地は台地に挟まれた谷底平野に位置し、水田として利用されていた。2.5~4m 程度の盛土により、14 区画の住宅団地となった（図 1）。盛土造成後、間もなく 2 階建て戸建住宅が建築された。基礎仕様は布基礎で地盤補強工事は実施されていない。築後 3 ヶ月頃からサッシのクレセントの掛かりが悪い等の不調が発生していた。築後 11 ヶ月の時点で、レベル計測を実施したところ相対最大沈下量 122mm、最大傾斜角 10.7/1000 を確認した（図 2）。

GL-4~8mに軟弱な沼地堆積土がみられ、沈下量の大きかった東側 Bor1 には圧縮性の高いピート層も存在している。圧縮性の高いピート層が含まれる地盤に対して沈下対策なく 4mの盛土がなされたため、その盛土荷重により大きく沈下したことが伺える。さらに盛土下部にはコンクリート片があり、SWS 試験の自沈層も介在する。品質の悪い造成宅地となっている。

隣宅地が更地であったことから、曳家し、元の地盤に鋼管杭を打設して曳き戻した。教訓として以下のことがあげられる。

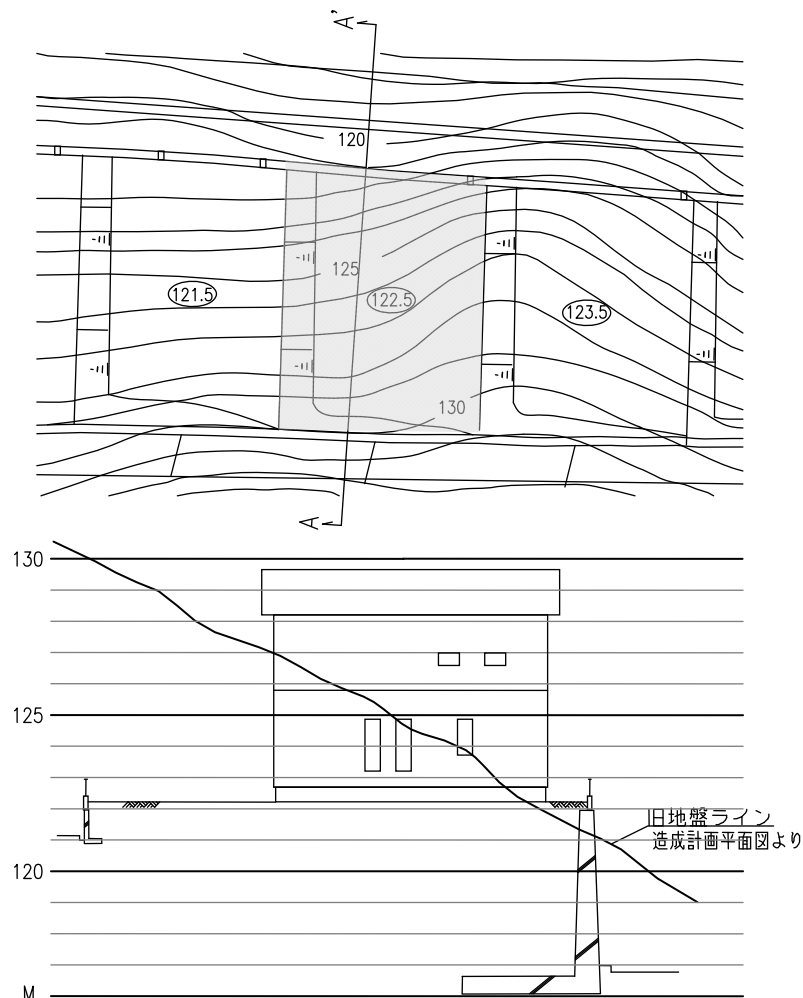
図2 相対沈下量 (mm) と傾斜角

また、造成計画平面図から該当宅地の断面図を図2に示す。
