**平成 24 年度 京都大学防災研究所共同研究  
一般研究集会**

強い揺れと津波が想定される  
伝統的町並みを有する地域を如何に守るか？  
報告書

平成 25 年 3 月

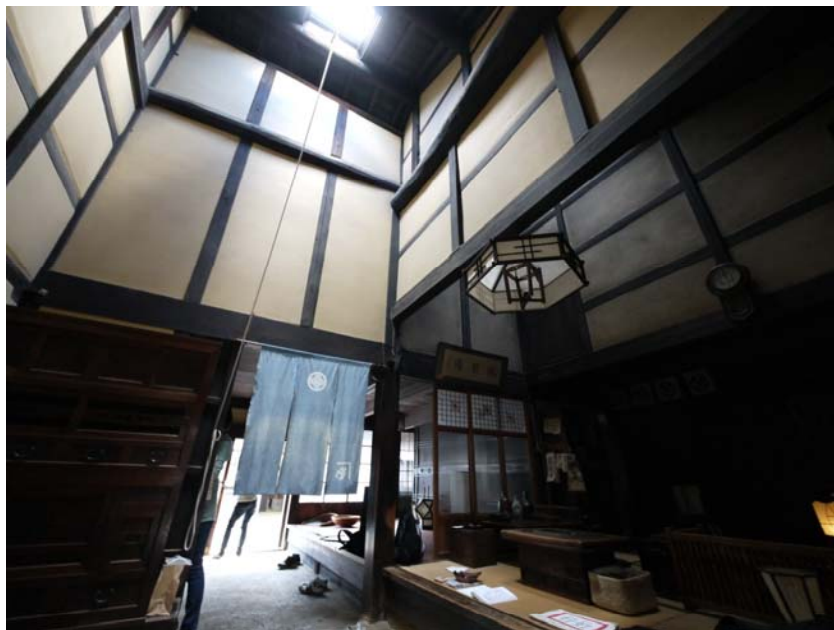
トオリニワ付近の開放的空間、大きな垂壁
