3.3 2011年東北地方太平洋沖地震による津波被害

(池田 碩, 上野鉄男, 奥西一夫, 志岐常正)

3.3.1 被害の概要

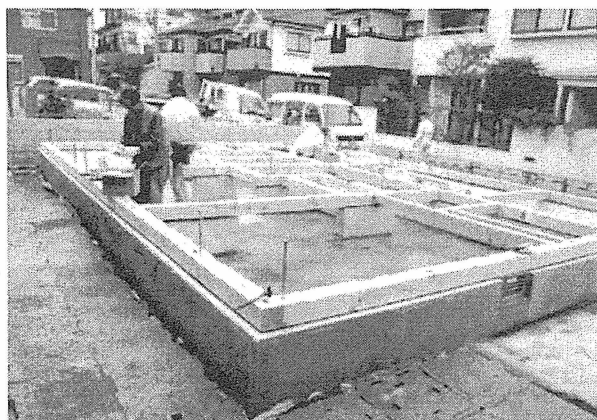
津波が市街地や住宅地を襲うようすが、高台やビルの屋上などから撮影された動画で公開され、それを見て大変驚いたのは筆者だけではないであろう。筆者の驚きの最たるものは、木造家屋があたかも船のように、津波氾濫流に対してほとんど無抵抗に流れていることである。筆者はかつて、流動性の高い斜面崩壊の一部分の動画を見たことがあるが、そこでは一条の泥流状の土砂の流れに樹木が立ったまま載って、あたかも貨物列車のように、形を保ったまま一定方向に動いていた。これとの類推で、地震による液状化、あるいは図 2.3.6 に示されるような津波の急速載荷による液状化などで家屋の下の地盤が流動化し、建物基礎もろともに津波に押し流されたのではないかと推測したが、これは誤りであった。筆者は 2011 年 10 月の国土研エクスカージョンに参加して石巻市、陸前高田市、大船渡市などの被災地を視察したが、石巻港近くの被災地で家屋が流亡した跡をみると、建物基礎は健在であるが家屋は土台ごと流されているものがほとんどであった (基礎と土台については写真 3.3.1 (転載元は http://www.youtube.com/watch?v=8D76f69w_z0&feature=related) を参照)。陸前高田市高田町中心部の被災地を視察した時は、家屋が流亡した跡地は既にブルドーザー等で整地されており、観察が不可能であった。しかし、被災直後に撮影された写真や動画映像を見ても、津波氾濫流による地盤の侵食やガレキを含む堆積物の被覆のため、木造家屋の基礎・土台の残存状況は確認できない。少なくとも宅盤の侵食が起きた区域では、木造家屋は基礎を含めて流亡したと考えられる。高田高校の RC3 階建て校舎のすぐ南側のかなり大きい木造建物の流亡跡では布基礎がほぼ健在であったが、写真 3.3.2 に見られるように、基礎と土台をつなぐアンカーボルトも、ナットと座金を含めて残存しているものが多かった。こ

写真 3.3.1 基礎コンクリートとその上の土台
(転載元は本文に記載)

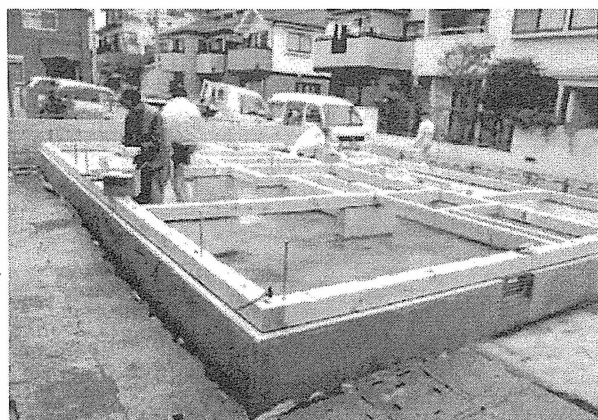
津波が市街地や住宅地を襲うようすが、高台やビルの屋上などから撮影された動画で公開され、それを見て大変驚いたのは筆者だけではないであろう。筆者の驚きの最たるものは、木造家屋があたかも船のように、津波氾濫流に対してほとんど無抵抗に流れていることである。筆者はかつて、流動性の高い斜面崩壊の一部分の動画を見たことがあるが、そこでは一条の泥流状の土砂の流れに樹木が立ったまま載って、あたかも貨物列車のように、形を保ったまま一定方向に動いていた。これとの類推で、地震による液状化、あるいは図 2.3.6 に示されるような津波の急速载荷による液状化などで家屋の下の地盤が流動化し、建物基礎もろともに津波に押し流されたのではないかと推測したが、これは誤りであった。筆者は 2011 年 10 月の国土研エクスカージョンに参加して石巻市、陸前高田市、大船渡市などの被災地を視察したが、石巻港近くの被災地で家屋が流亡した跡をみると、建物基礎は健在であるが家屋は土台ごと流されているものがほとんどであった (基礎と土台については写真 3.3.1 (転載元は http://www.youtube.com/watch?v=8D76f69w_z0&feature=related) を参照)。陸前高田市高田町中心部の被災地を視察した時は、家屋が流亡した跡地は既にブルドーザー等で整地されており、観察が不可能であった。しかし、被災直後に撮影された写真や動画映像を見ても、津波氾濫流による地盤の侵食やガレキを含む堆積物の被覆のため、木造家屋の基礎・土台の残存状況は確認できない。少なくとも宅盤の侵食が起きた区域では、木造家屋は基礎を含めて流亡したと考えられる。高田高校の RC3 階建て校舎のすぐ南側のかなり大きい木造建物の流亡跡では布基礎がほぼ健在であったが、写真 3.3.2 に見られるように、基礎と土台をつなぐアンカーボルトも、ナットと座金を含めて残存しているものが多かった。こ

写真 3.3.1 基礎コンクリートとその上の土台
(転載元は本文に記載)

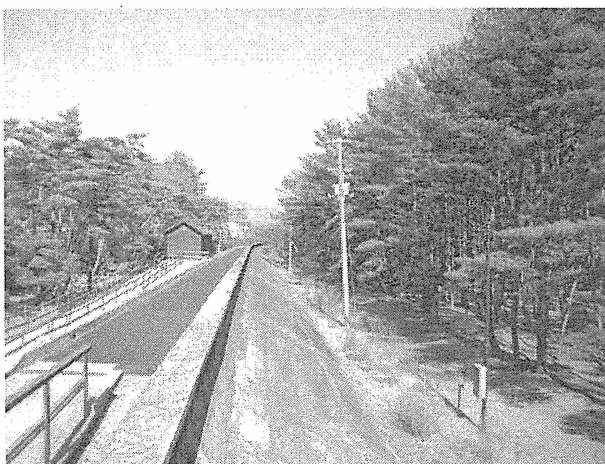
チリ地震津波を契機に1960年に高田松原に建設された高さ5.5mの防潮堤は3.11津波によって、あたかも積み木細工を崩すように崩壊した。写真3.3.10にウェブページ ([http://www.geocities.jp/noramamatplus/no112rikuzentakata.html](http://www.geocities.jp/noramatsuplus/no112rikuzentakata.html)) に掲載されている被災前の防潮堤を、写真3.3.11にほぼ同じ場所の被災後の状況(2012年3月7日撮影)を示す。

写真 3.3.10 以前の防潮堤 (転載元は本文に記載)
