2012年8月宇治水害調査速報

竹林 洋史*・平石 哲也*・戸田 圭一*・中川 一*・張 浩*・東 良慶*

1. はじめに

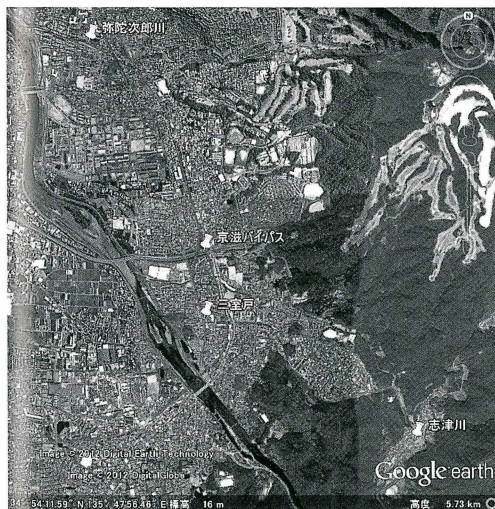
図1 主な調査地点

主な調査地を図1に示す。調査地は、宇治市志津川・三室戸・五ヶ庄・京滋バイパス等であり、

水及び土砂の氾濫、斜面崩壊、河岸浸食などが発生していた。

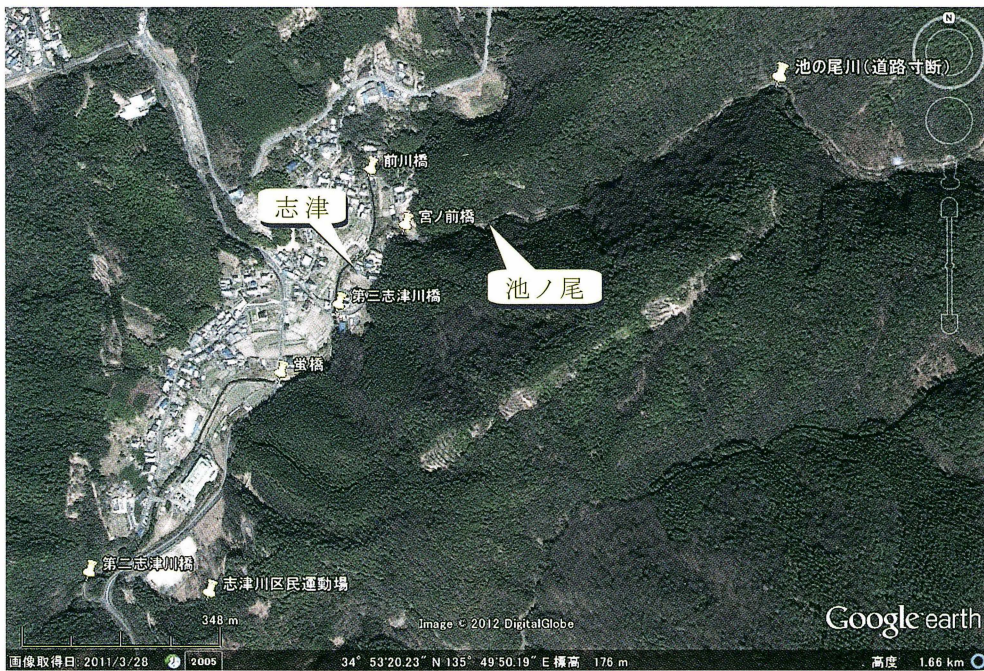
図3 志津川地区調査地点

図3に、宇治市志津川区の被災箇所の平面分布を示す。志津川地区北部の前川橋下流側では家屋の流失、その南約100mの左岸支川・池ノ尾川の宮ノ前橋では土石流による河道閉塞、池ノ尾川上流では河岸浸食と道路の破壊、下流の第三志津川

橋周辺では洪水流の氾濫、蜷橋下流域では溪流からの土砂流出による農地への土砂の堆積、志津川区民運動場では斜面崩壊による土砂及び流木の堆積、志津川下流域の第二志津川橋では河岸浸食及び水、土砂及び流木の氾濫が発生していた。

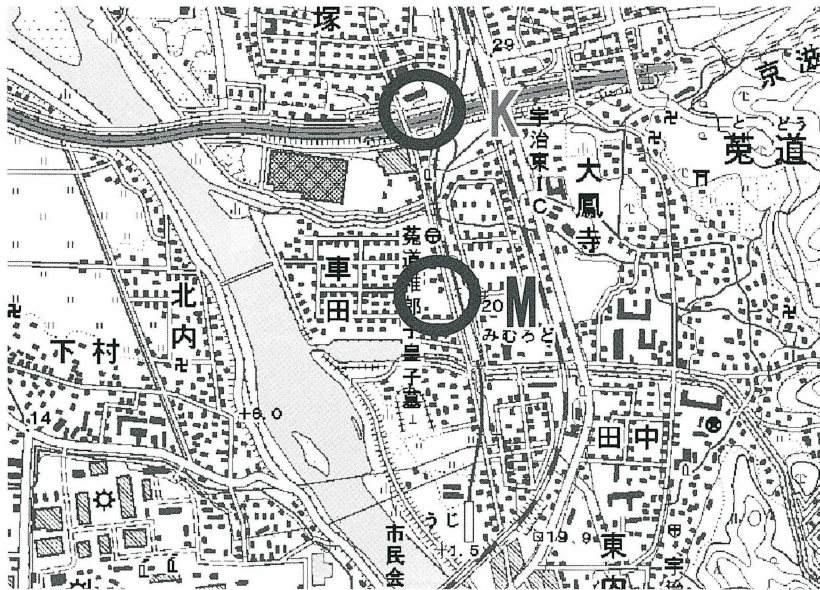
図12 調査地点 (M：三室戸駅, K：京滋バイパス)

図12に調査地点を示す。三室戸駅周辺は道路の浸水と床上浸水により、一時は京阪電車も止まっていた。運転再開後の8月14日14:00に調査した限りでは、道路上の土砂は洗い流されていたが周辺の商店は床上浸水のため家屋内に入った泥土を掃除している最終状態であった。また、次節で示す図20に示すように、狭い道路上に寄せられたごみや泥の塊が列を作っておかれており、場所によっては交通の妨げとなっており、渋滞が激しくなっていた。さらに、狭い市街地での復旧作業は交通渋滞を招き、復旧の更なる遅延を発生させる事となる。

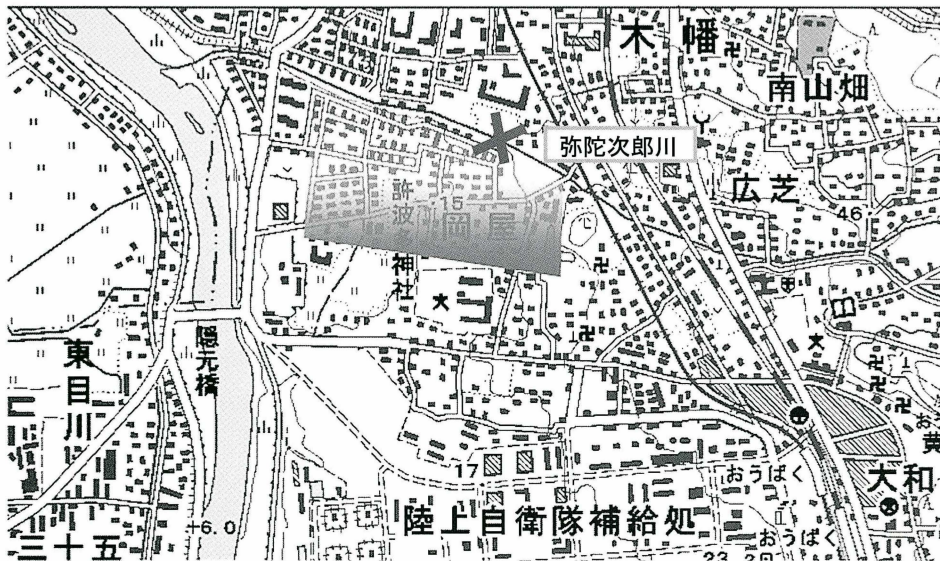
図17に周辺地図を示す。連続した降雨は14日午前中には収まったが、宇治市五ヶ庄地区（西川原）では天井川になっている弥陀次郎川が図18に示す

ように、幅50mにわたって西川原地区で破堤し、住宅街が図19に示すように、土砂で埋まった。弥陀次郎川の測量では破堤部は河床が地盤より1m

程度高い。両側の堤防の高さは0.77m。破堤した箇所は、河床そのものが1m陥没するとともに堤防とそれを覆っていた土堤が隣接する住宅へ飛び

図17 宇治市五ヶ庄周辺（赤いバツ印が決壊箇所、薄い着色は浸水の激しい範囲）
（京都新聞8月14日夕刊の航空写真⁹も参照）

込んだ様子であった。破堤地点で何らかの原因で局所的な越水が発生した可能性はあるが、破堤地点周辺では顕著な越水痕跡は確認できなかった。
