災害から学ぶ —2015年3月バヌアツ共和国を襲ったサイクロンパム—

Learning from Disasters - Cyclone Pam impacts on the Republic of Vanuatu, March 2015 -

西嶋一欽

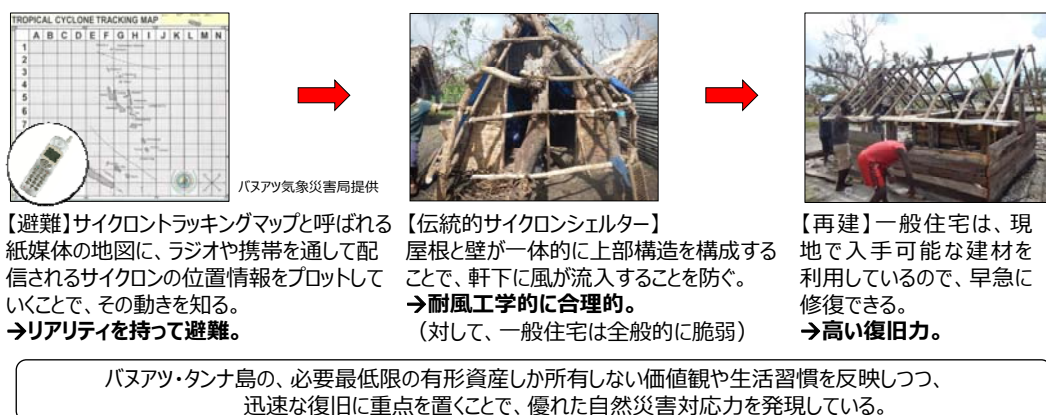
Figure 6. Observed local disaster risk reduction measures for cyclones in Tanna island.

サイクロンパム襲来時には、コミュニティ内にある高い耐風性能を有すると考えられるRC造やコンクリートブロック造の建物に避難したという証言のほか、ニマラタンと呼ばれる伝統的建物に避難しサイクロン時の暴風をしのいだという証言が多く得られた（Figure 6中央）。また、一旦コンクリートブロック造の建物に避難したものの、建物が倒壊する危険性があったためニマラタンへ避難したという事例もあった（例えば、Figure 5の教会）。多くの工業製品を用いた建物（2.2節の分類(ii)）が全壊する中、ニマラタンが強風に耐えたという証言が複数得られた。

Figure 6 (右) は再建中の、エファテ島周辺部およびタンナ島で一般的な住宅例である。現地でのヒアリング調査によると、このような一般的な住宅の建設に要する人工(にんく)は概ね20人日であった。また、複数のコミュニティ構成員が協力して比較的短期間に再建するケースが多いとのことであった。

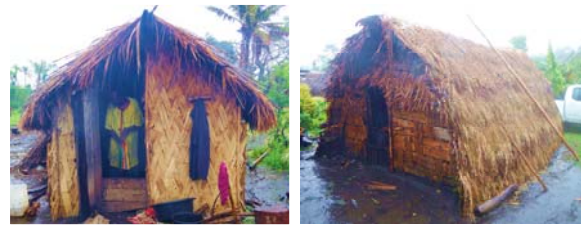
Figure 7. Local house (left top) and Nimulatan (right top) and geometric characteristics of their vertical cross sections (bottom).

Figure 7にタンナ島における一般的な住宅(左)とニマラタン(右)の外観を示す。一般的な住宅は切妻屋根を有する平屋であり、ニマラタンは三角柱を横に倒したような形をしており、屋根と壁が一体的に建物構成していることが形態的な特徴である。これにより、軒下に風が吹き込むことで軒先および屋根が吹き上げられることを防ぐことができると考えられる。

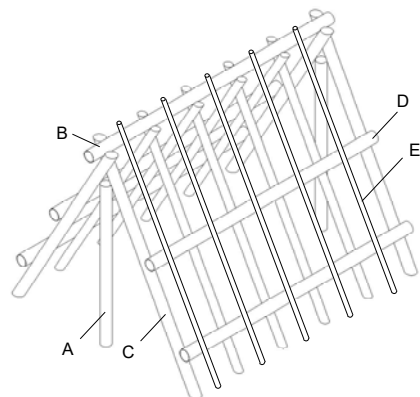
Figure 9. Structural frame elements of Nimulatan.

実測したほぼすべてのニマラタンで、Figure 9に示す骨組を有していた。すなわち、柱(A)、棟木(B)、垂木(C)を主要構造とし、桁行方向に力を伝達し垂木を拘束する部材(D)、および屋根ふき材を取り付けるためと考えられる部材(E)によって構成される。なお、図中のC、D、Eの部材の本数はニマラタンによって異なる。それぞれの構造要素およびそれらの接合に用いられている草木蔦種も概ね統一されているようであった。付録に構造要素および接合に用いられている草木蔦種の現地での呼び名をカタカナ表記したものを示した。
