# 平成30年台風21号による強風・高潮災害の総合研究

## --科学研究費補助金・特別研究促進費による突発災害調査研究 平成30年度報告--

丸山 敬

京都大学防災研究所

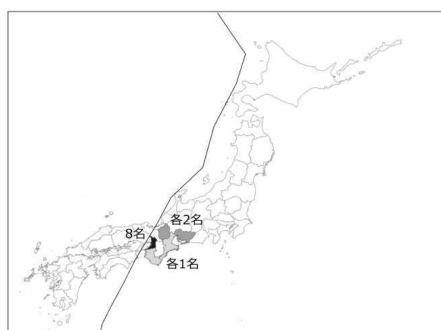
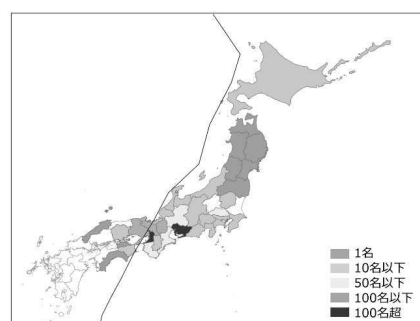
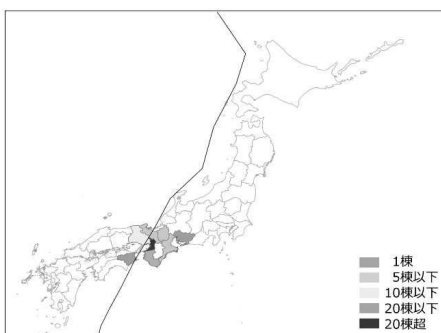
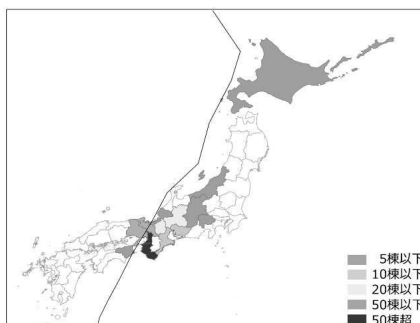
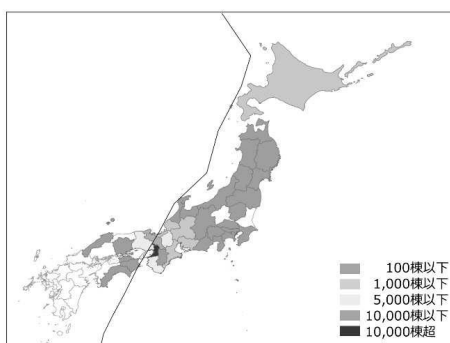
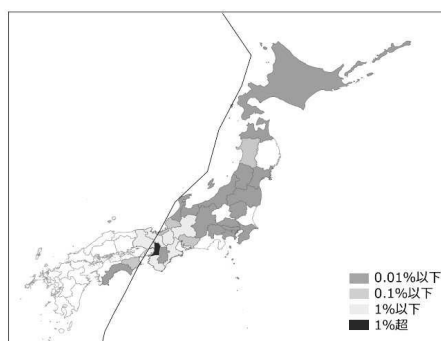
図 13 台風 21 号による全国の被害分布

台風 21 号による人的被害・建物被害は広く全国に分布している。図 13 a に示す通り、死者は経路に近い危険半円側で生じている。死因は、部屋に飛び込んだ飛散物、全壊した倉庫の下敷き、屋根からの転落などが含まれている。一方、負傷者については危険半円側の広域で発生しているが、大阪府が他に比べ突出している（図 13 b）。

住家被害数は図 13 c~f に示すように、全壊家屋の分布は経路近傍に集中しており、半壊、一部損壊と、被害の程度が下がるにつれて危険半円側に被害範囲が拡大していることが分かる。一部損壊以上の被害家屋数を各都道府県の世帯数で除した被害率を見ると、台風経路の危険半円側近傍において被害率が高く、大阪府の値が突出している。

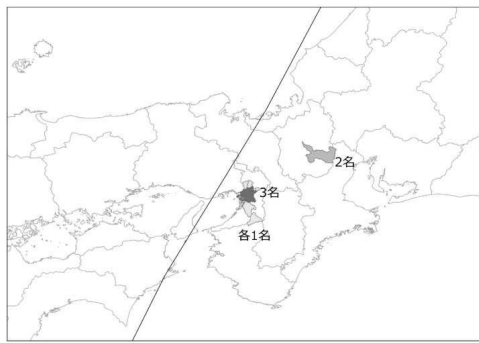
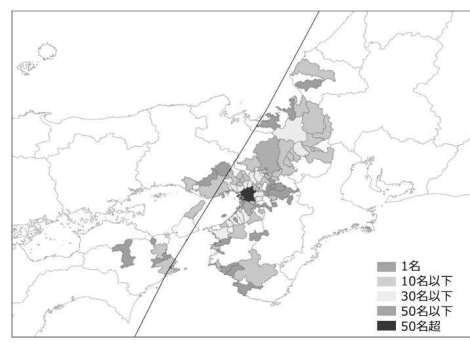
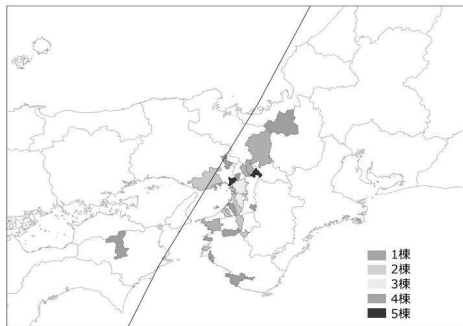
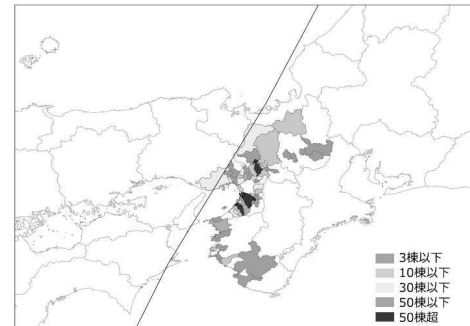
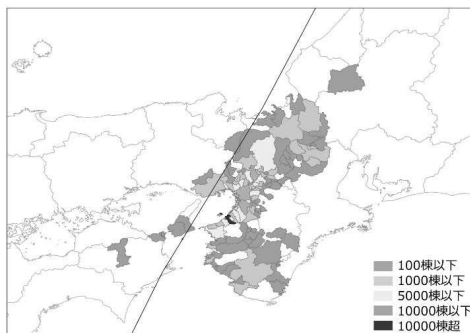
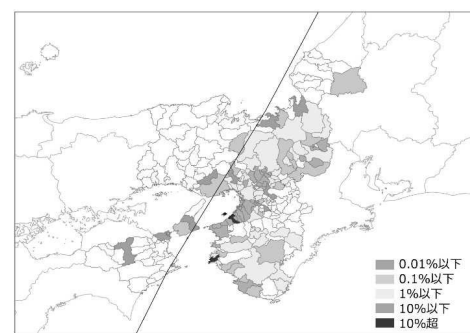
図 14 台風 21 号による近畿地方の被害分布

次に被害が集中している近畿地方についてみると、図 14 a,b に示す通り、死者は台風経路に対して危険半円側に分布しており、負傷者まで含めると危険半円側に広がって分布している。住家被害については図 14 c~f に示すように、全壊家屋の分布は大阪府の市町村を中心に台風経路に対して危険半円側に存在しており、半壊、一部損壊以上の被害家屋総数と分布範囲は台風経路に対して危険半円側へと拡大している。被害率は大阪府の各市町村で被害率が突出しており、最大瞬間風速が 58.1m/s を記録した関西国際空港の対岸に位置する泉佐野市が最も高い被害率となっている。

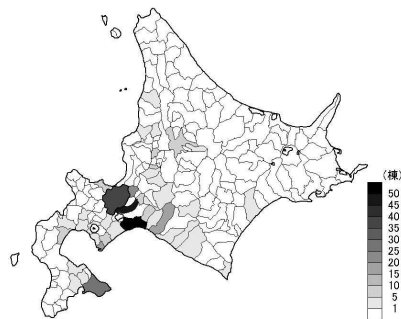
図 15 市町村別の住家被害の状況

この台風では北海道でも強風が吹き、倶知安町で 42.4m/s、岩見沢市で 37.6m/s の最大瞬間風速を記録し、22 地点において日最大瞬間風速の観測史上 1 位を更新し、各地で被害をもたらした。図 15 に示す北海道内の住家被害の市町村別の分布をみると、太平洋側から道央にかけて被害棟数が多い傾向にあった。

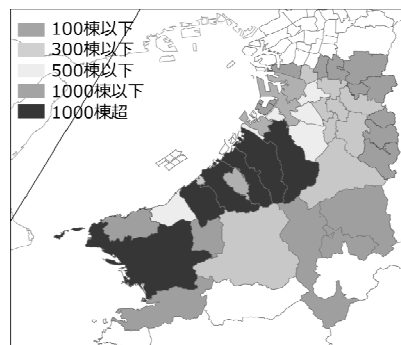
図 16 大阪府南部・和歌山県北部の市町村別ブルーシート数

飛行機からの映像による解析から、図 16 のようにブルーシートは大阪府南部の海岸付近で密度が高かった。行政区域別ごとの一部損壊以上の被害住家数とブルーシート数との関係は図 17 のように得られ、一部損壊以上の被害住家数の極端なデータを除いたものに関しては図中の破線で示す線形関係が得られた。さらにこの関係を使って、和歌山県の一部行政区域で、住家被害の調査結果が出ていない地域の住家被害率を推定したところ、和歌山市において後日明らかになった住家被害数と推定値はほぼ一致した。図 14f に推定値を追加したものを図 18 に示す。

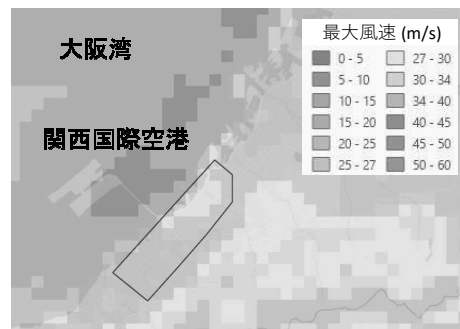
図 19 地上 10m における最大風速の推定値（図中の赤枠内が屋根被害分析対象地域）

衛星写真を使ってブルーシートで覆われた住家を抽出し、被害があった住家を推定した。また、2 節で示した気象モデルによる計算値から、地上 10m における最大風速を図 19 のように推定し、屋根被害率と最大風速の関係を図 20 のように得た。これより、建築基準法および関連法規で規定された風速（粗度区分に応じて換算した基準風速）以下でも相応の被害が広範囲で出ていること。換算基準風速を超えた地域で劇的に被害率が増加しているわけではないこと。換算基準風速前後での被害率が 5.5～7.5% 程度であることが明らかになった。

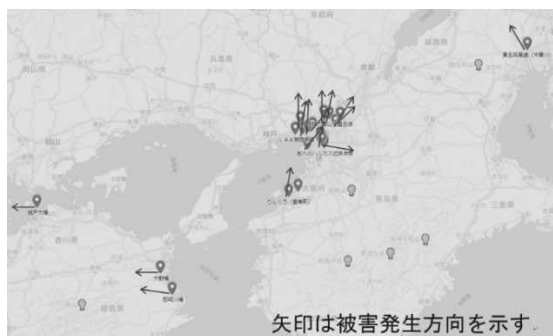
図 47 車両被害の発生位置および転倒方向

交通・インフラの被害としては、高速道路の被害（図 43）。大阪港、神戸港内の人工島では、強風や浸水により、港湾施設が被害を受けた（図 44）。また、強風により流された船舶の衝突により、関西国際空港連絡橋が被害を受けた（図 45）。船舶による橋梁への衝突はこれ以外にも阪神高速道路湾岸線、県道芦屋鳴尾浜線でも発生した。また、車の横転も各地で見られた（図 46,47）。

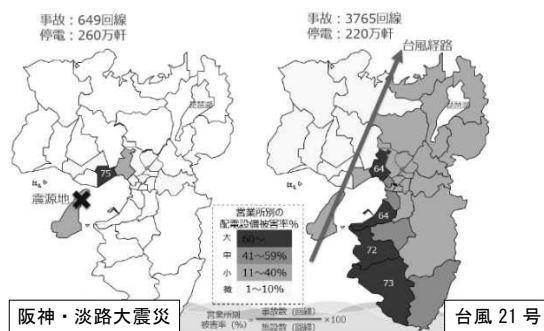
図 49 関西電力管内の被害

電力施設の被害(図 48)としては、関西電力管内(図 49)において、電柱の倒壊は合計 1343 本。うち、飛来物・建物倒壊に伴う 2 次被害は 788 本(89%)に及んでおり、風力のみによる倒壊はみられなかった。また、配電設備の被害は高圧線 4914 径間、柱上変圧器 362 台、地上機器 38 台、地中ケーブル 544m で、高圧線の断線は大阪と和歌山で多く、柱上変圧器の被害は神戸と和歌山で、地上機器の被害は神戸で多く、地中ケーブルの被害は大阪南でのみ発生した。その他、配電線の回線数では 3765 回線、停電戸数では 220 万軒におよび、回線数については阪神・淡路大震災(649 回線)をはるかに上回る規模のものであった。
