災害調査報告

—平成30年台風第21号による強風・高潮災害について—

— Strong Wind and Storm Surge Disaster Caused by Typhoon Jebi in 2018 —

丸山 敬

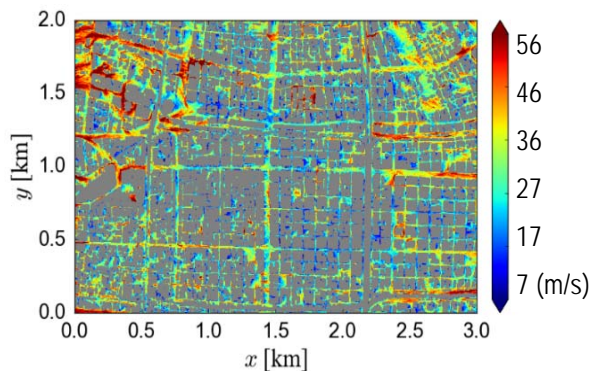
現在、気象モデルを用いた数値解析が気象予測などに広く用いられており、Fig.8 に示すように再現計算は実台風を精度よく再現し、10 分間平均風速の観測値は計算結果に良く対応する。さらに、変動風速場を再現することのできる LES モデルを用い、21 号台風時の南風を想定した計算を行って変動風速場を再現した結果をみると、Fig.9 に示すように、地上 10m において市街地内でも場所によっては瞬間的に 60m/s から 70m/s に迫る強風が吹いていたと推定された。このように、都市のビルや構造物によって上層の強風が街区の低層まで入り込む様子が示され、台風時の地上付近における強風発生メカニズムとして、台風循環および周辺場の風、積乱雲からのダウンドラフト（ダウンバースト）、地形や構造物による増幅という 3 つの効果が影響しあうことが明らかになった。

Fig.9 maximum instantaneous wind speeds at 10-m height in a business district of Osaka City (科研費報告書, 2019)

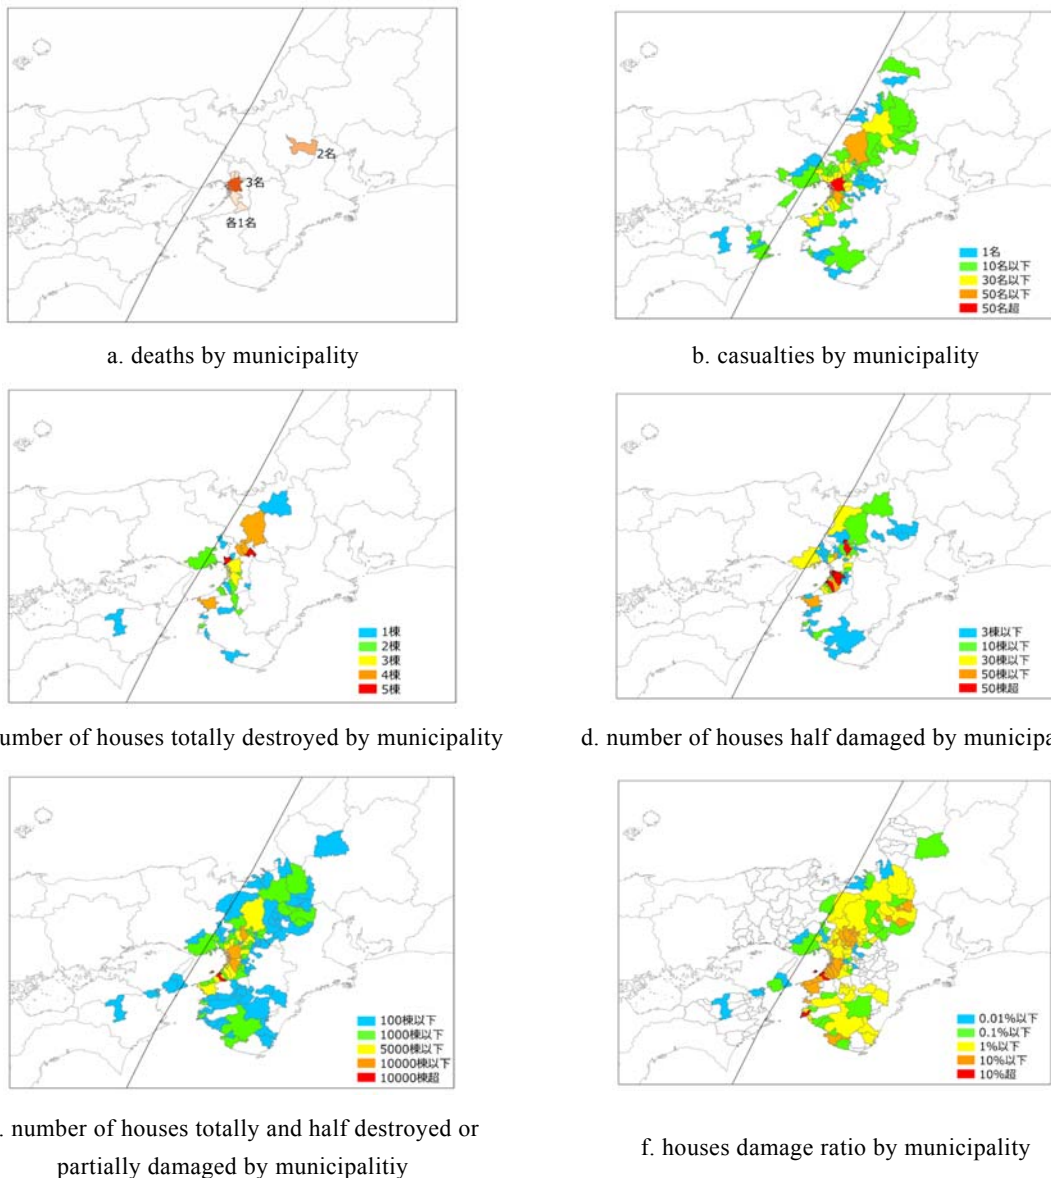
次に被害が集中している近畿地方についてみると、Fig.14 a,b に示す通り、死者は台風経路に対して危険半円側に分布しており、負傷者まで含めると危険半円側に広がって分布している。住家被害についてはFig.14 c~f に示すように、全壊家屋の分布は大阪府の市町村を中心に台風経路に対して危険半円側に存在しており、半壊、一部損壊以上の被害家屋総数と分布範囲は台風経路に対して危険半円側へと拡大している。被害率は大阪府の各市町村で被害率が突出し

ており、最大瞬間風速が 58.1m/s を記録した関西国際空港の対岸に位置する泉佐野市が最も高い被害率となっている。

Fig. 14 Distribution of damages in the Kinki Area by Typhoon Jebi (科研費報告書, 2019)

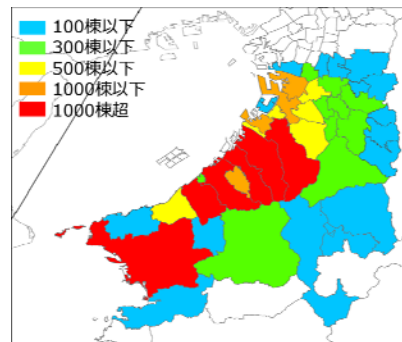
飛行機からの映像による解析から, Fig.16 のようにブルーシートは大阪府南部の海岸付近で密度が高かった. 行政区別ごとの一部損壊以上の被害住家数とブルーシート数との関係は Fig.17 のように得られ,一部損壊以上の被害住家数の極端なデータ(中橙色)を除いたもの(中青色のデータ)に関しては図中の破線で示す線形関係が得られた. さらにこの関係を使って,和歌山県の一部行政区で,住家被害の調査結果が出ていない地域の住家被害率を推定

Fig.16 damaged houses covered in blue sheets in the southern Osaka municipality and Northern Wakayama Prefecture (科研費報告書, 2019)

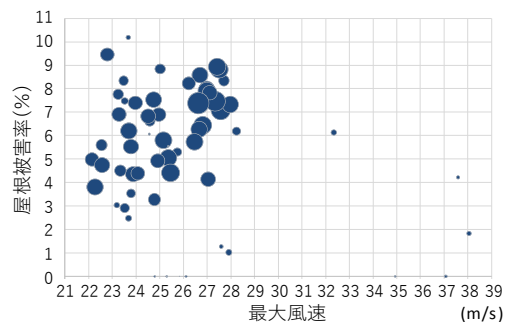
衛星写真を使ってブルーシートで覆われた住家を抽出し,被害があった住家を推定した. また,2節で示した気象モデルによる計算値から,地上10mにおける最大風速を Fig.19 のように推定し,屋根被害率と最大風速の関係を Fig.20 のように得た. これより,建築基準法および関連法規で規定された風速(粗度区分に応じて換算した基準風速)以下でも相応の被害が広範囲で出ていること.換算基準風速を超えた地域で劇的に被害率が増加しているわけではないこと.換算基準風速前後での被害率が5.5~7.5%程度であることが明らかになった.

Fig.20 Maximum wind speeds and roof damage ratios at WRF calculation grids (科研費報告書, 2019)

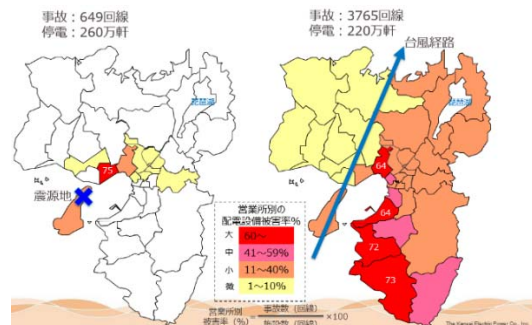
Fig.54 damage to power cut or electricity in the Kansai region (関西電力, 2019)

電力施設の被害 (Fig.53) としては、関西電力管内 (Fig.54) において、電柱の倒壊は合計 1343 本。うち、飛来物・建物倒壊に伴う 2 次被害は 788 本 (89%) に及んでおり、風力のみによる倒壊はみられなかった。また、配電設備の被害は高圧線 4914 径間、柱上変圧器 362 台、地上機器 38 台、地中ケーブル 544m で、高圧線の断線は大阪と和歌山で多く、柱上変圧器の被害は神戸と和歌山で、地上機器の被害は神戸で多く、地中ケーブルの被害は大阪南でのみ発生した。その他、配電線の回線数では 3765 回線、停電戸数では 220 万軒におよび、回線数については阪神・淡路大震災 (649 回線) をはるかに上回る規模のものであった。
