令和元年台風19号及び台風21号による広域災害に関する総合研究

要 旨

令和元年台風19号では、東日本の非常に広い範囲で長時間の豪雨をもたらし、大規模な洪水氾濫が発生すると共に、台風による過去最多の土砂災害件数、竜巻などの強風被害、記録的な高潮・高波被害が発生し、甚大な人的・物的被害が生じた。その約2週間後には、

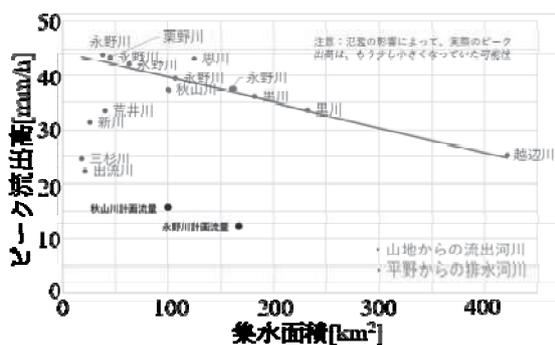
栃木県の中小河川（渡良瀬川支流の秋山川、永野川、黒川、思川など）と阿武隈川上流域の堤防および氾濫調査を実施し、中小河川の被災形態と被害が発生した河川の降水量、河川流量との関連を分析した。図 3 は、流出解析によって推定されたピーク流出高（=ピーク流量/集水面積、単位: mm/h）と当該箇所の集水面積（単位: km^2 ）を示している。赤点で示した地点は、山地からの流出河川に分類されるもので、栃木県の堤防決壊箇所に着目した結果である。

また荒川上流の越辺川で破堤した箇所における推定流量と集水面積との関係を参考にプロットした。青点で示した地点は、同じく栃木県の中小河川における堤防決壊箇所を示すが、平野から流出する河川の結果を青点でプロットした。これより、集水面積が200 km²以下程度の中小河川に着目すると、ピーク流出高がおおよそ35 mm/hを超えるあたりで被害が出ていること、支川の上流部では局所的にさらにピーク流出高が高くなって40 mm/hを上回る地点があることが分かる。同図に併記した秋山川と永野川の河川整備計画による計画流量（流出高に換算した結果）と比較すると、今回の洪水ではそれらの値をはるかに上回っていた。阿武隈川下流に流れ込む五福谷川のピーク流出高は約50 mm/hに迫る値となっており、山地における支川のピーク流出高がそのような値になるときは、斜面崩壊も同時に発生している可能性があり、土砂流出が河道を埋めて、水・土砂ともに氾濫するような水・土砂氾濫の発生が甚大な人的・家屋被害をもたらす可能性がある。

図3 栃木県管理河川の堤防決壊地点における集水面積と推定ピーク流出高の関係：赤印は山地からの流出河川を、青印は上流部に山地流域が無い河川を表す。参考として秋山川および永野川の計画流量を流出高に換算した結果を黒印で示す。
