第 57 回自然災害科学総合シンポジウム
(2020 年度防災研究所 重点推進型共同研究)

講演論文集

第 57 回自然災害科学総合シンポジウム

「令和元年台風 15 号による停電の長期化に伴う影響と風水害に関する総合調査」

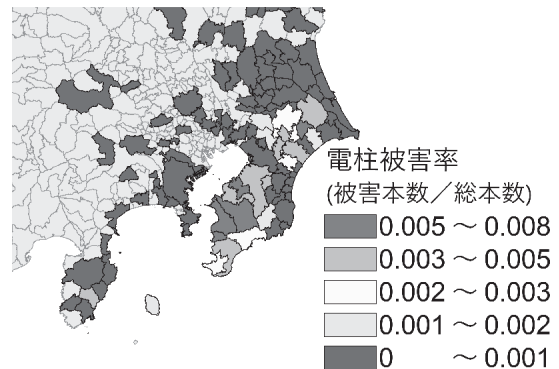
図-4 市町ごとの電柱の被害率

た(図-3)。これらの被害の原因は、No.78鉄塔付近で地形効果によって局地的に風速が増速されたことによって、鉄塔基部の部材が降伏したためとされている。配電施設の被害としては、電柱1,996本が傾斜、折損・倒壊するとともに、電線が5,529径間で断線・混線等が発生した。千葉県内の電柱の被害率(被害本数/総本数)は、袖ヶ浦市、香取郡多古町、君津市などで高かった(図-4)。電柱被害率は倒木や土砂崩れと非常に高い相関が見られたことから、今後は風況データに加えて倒木や土砂崩れ等の要因を加味した検討が必要である。

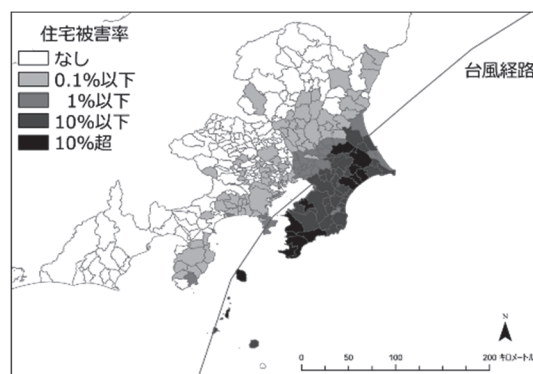
図-8 台風15号による市町村別住宅被害率

2020年3月5日時点の千葉県の報告によれば，千葉県内では，全壊404棟を含み全被害住家数は74,407棟を超えていた。図-8に市町村別の住家被害率を示す。ここでの住家被害率とは，一部損壊以上の被害を受けた住家を世帯数で除した値である。

被害住家数に着目すると人口密度の高い千葉市や市原市での被害が多いが，被害率に着目すると房総半島の南西部と東京都の島しょ部での被害が顕著であった。最も住家被害率が高かったのは千葉県館南町の63.9%で，房総半島での被害は南房総市31.6%，館山市27.4%と続く。島しょ部では新島村の被害率が38.7%であった。

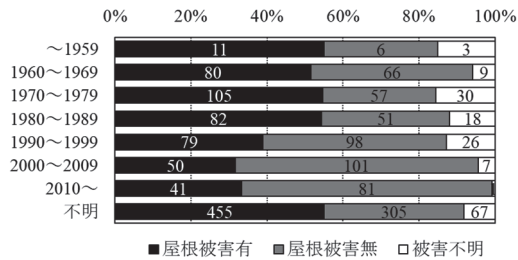
図-9 建築年代ごとの屋根被害の有無

調査地区の対象住宅に着目すると、2階建てが7割を占め、9割が一戸建て住宅であった。また、ほぼ全ての住宅が木造である。屋根形状は切妻が6割、寄棟が約3割だった。約6割の住宅が瓦葺き屋根を持つ。被災住宅および屋根被災住宅の構造特性に着目すると、屋根被災住宅では瓦葺き屋根の割合が顕著に増大した。一方で、金属屋根やスレート屋根の被害は少ない。外壁に着目すると、被災建物ではサイディングの割合が減少し、モルタル、トタンおよびALCの割合が増加した。建築年代が新しくなるにつれて瓦屋根の割合は徐々に減少し、1980年ころからサイディングを使用した住宅の割合が増加していることを踏まえると、建築年代は強風被害に影響を与えるものと考えられる。図-9に建築年代ごとに屋根被害の有無を割合で示す。どの年代でも瓦屋根に屋根被害が多く発生しているが、1990年代を境に屋根被害発生割合は50%程度から30%程度に減少している。2010年以降に建てられた住宅にも大きな被害程度のものであったが、建築年代が新しくなるにつれて、屋根の被災要因に「物が飛んできた」との回答が増えた。古い住宅が強風によって被災することで飛来物が発生し、周辺の比較的新しい住宅にも被害をもたらしていると考えられる。

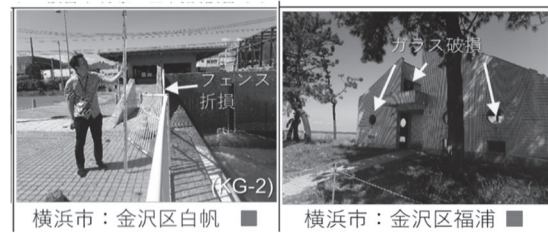
図-10 横浜市金沢区の高波被害

波被害の概要をまとめた。神奈川では、明らかな高波被害が東京湾に面した横浜市中区や金沢区の港湾区域で確認された。本牧ふ頭や横浜ベイサイドマリーナ近くでは、越波により護岸上のフェンスが倒れていた(図-10)。横浜市金沢区で浸水が発生し始めたのは、9月9日午前2時頃である。同時刻の横浜新港検潮所(海上保安庁所管)の観測潮位T.P.+0.51mを基準に潮位補正を施すと、観測潮位上1.95m、すなわちT.P.+2.46mまで少なくとも波が達したと推定される。金沢区福浦地区では、東側の護岸の一部が決壊し、越波・越流により背後の工場地区で大規模な浸水被害が発生した。

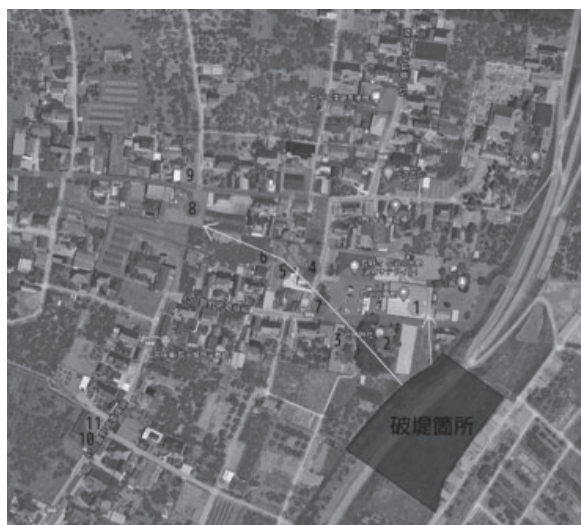
図7 長野県長野市穂保、千曲川破堤箇所近傍の空中写真(GoogleMap)(赤い丸:流出住宅, オレンジ丸:大破住宅)

家屋被害状況を、大規模氾濫が発生した千曲川破堤箇所付近(57.5k 左岸の穂保地区)において調査した。以下に示す住宅は、**図 7**中の番号に示すように、いずれも決壊地点近傍に位置する。**図 8(a)**の2階建て木造在軸組構法住宅(**図 7**住宅③)は流出していないが、急流により1階の壁は流され、柱のみを残した結果、流れが中を通り抜けられるようになり、作用力が減って残存したと考えられる。柱が基礎に緊結され、柱と梁が比較的剛に接合されてい

住宅④～⑥は、住宅③より破堤点から遠くに位置するがともに流出した(図8(b))。Google Map Street Viewから④の商店の築年数が古く、水平耐力も低かったと推測される。④の商店は図8(b)右側手前に写る基礎を残し、北西方向に直線的に流され、住宅に衝突して止まったようである。⑤の住宅は、上部構造が基礎にしっかり緊結されていたためか土台が基礎に残っている。また、⑥の住宅は図8(b)に示す元位置からはるか後方(西の方)200mまで比較的無傷の状態で見られている。流出前後の位置を図7に示す。この住宅は、住宅基礎に一般的に設けられている基礎下換気孔(床下と基礎の間の空間の湿気対策および換気用に設けられている)がないタイプの住宅と見られ、かつ、ベタ基礎(住宅下面にコンクリートが敷設されている)であったため、気密性が高かった。住宅⑤などによって破堤直後の強い流れから守られることで大きな破壊を免れた可能性も高い。このため、住宅⑥では、周囲の急激な浸水深の増加に比べて気密性ゆえに住宅内部への浸水が遅れ、水位の内外差によって大きな浮力が発生して流されたと考えられる。

図8(c)の住宅⑦は1階が完全なピロティとして駐車場として利用されていた2階建て鉄骨造住宅である。浸水を想定した建築的対処方法であったかは定かではないが、1階に壁がほとんどないため流れを受け流すことができる構造となっている。しかしながら、図7の通り約20m西に流され、駐車場屋根に衝突することで止まった(図8(c)参照)。

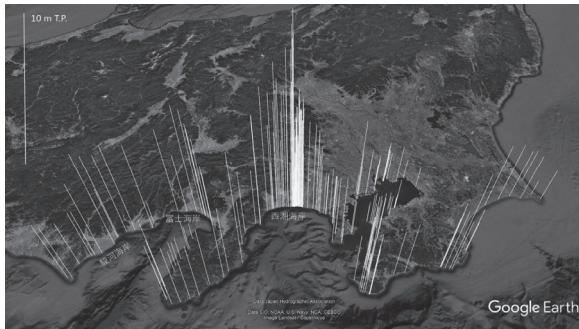
図 11 2019 年台風 19 号による御前崎～犬吠埼間の海岸での水位痕跡高の分布（左上のバーが 10 m T.P. の高さに相当、データはShimozono ら（2020）に基づく）。

台風 19 号の海岸被災調査は、発達したうねりによる海岸の被災が広範囲に及んだため、御前崎から犬吠埼までの長い海岸線を対象として実施された。台風来襲直後からの複数チームによる調査によって、**図 11** に示すような痕跡高さの分布が得られた。台風 19 号では広範囲の海岸で高潮による水位上昇があったものの、潮位観測記録から東京湾内を除いて痕跡高に占める寄与は 1.0 m 未満であり、計測された高さは主に高波浪の遡上によるものである。特に高い遡上高が見られたのは台風進路に近い相模湾・駿河湾沿いの海岸であり、広い範囲で 5 m (T.P. 上) を越える遡上高が計測された。太平洋に開いた両湾では湾軸に沿って深い海谷が存在し、外洋からのうねりは減衰することなく湾内へと伝わり、湾奥の西湘海岸や富士海岸で大きな遡上を生じた。

特に大きな遡上高が計測されたのは相模湾奥の西湘海岸であり、大磯漁港の西側の海岸では波浪による遡上が最大で 13 m (T.P. 上) に達していた。遡上波によって海岸沿いを走る西湘バイパスでは、盛土区間の海側斜面に侵食が生じ、海側の高速度道路施設も越波被害を受けた。西湘バイパスは、2007年の台風 9 号 (FITOW) や 2017年の台風 21 号 (LAN) でも大規模に被災しており、海岸での長周期波(数十秒~数分程度の周期をもつ波)の発達が被災に関与していることが指摘されている。このような長周期波は、台風によって直接的に生成されるものではなく、浅海域で周期の異なる波浪成分の相互干渉によって生成され、通常の海岸では反射によって沖へと伝わる事が知

られている。沖合に急峻な海底斜面を有する西湘海岸では、沖に向かう長周期波が急斜面で屈折・再反射することで海岸に捕捉されて増幅する傾向がある。台風19号においても、西湘海岸での波浪観測データ（国土交通省による）には著大な長周期成分が記録されており、こうした複雑な地形上での波浪発達過程が大遡上に関与したものと推測された。相模湾奥部の痕跡高は西湘海岸から東側の湘南海岸にかけて急減しており、著大なうねりを減衰させる浅い陸棚が東に向かって拡大することに帰すると考えられる。湘南海岸においては、各地の海水浴場で後浜にまで遡上が達しており、砂浜背後の国道まで浸水している場所もあった。稲村ヶ崎付近の海岸では国道が護岸の吸出しによって沈下し、台風直後の地域交通に大きな影響を与えた。さらに東側の三浦半島の相模湾に面した海岸も高波浪による影響を受けたが、顕著な被害は確認されなかった。

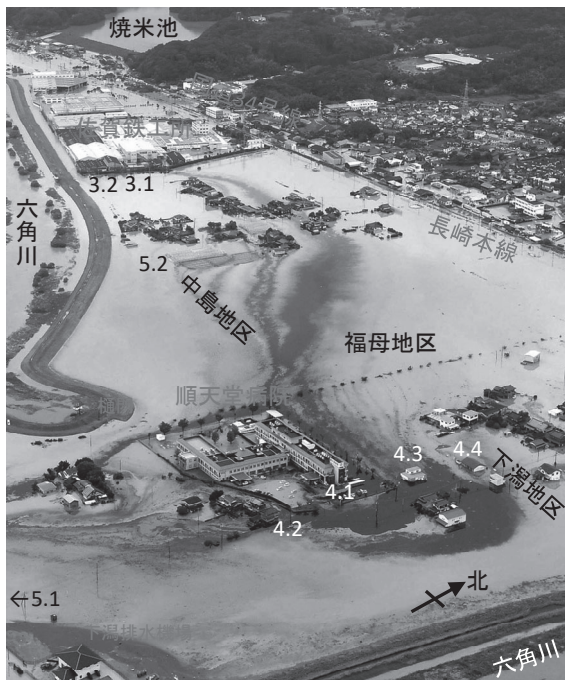
れた鉄の熱を冷ますために用いられていた油が雨水とともに流出した。鉄工所から中島地区に油が流れ出し、順天堂病院の福母地区へと向かっており、写真の下部に写った下瀉排水機場に到達している。油が混じった雨水が六角川に排出されて有明海に流れ下ると、海苔の養殖や水産業に大きな影響を及ぼすことから、写真3(1)に示したようにオイルフェンスを設置して六角川への油の流入防止が実施された (2019年9月2日撮影)。さらに、大町町職員や自衛隊員らがボートで現場に入り、吸着マットや土のうを使って油の撤去や浸入防止作業に当たった (写真3(2))。なお、佐賀県は当初は約5万リットルと推定していた敷地外への流出量を不明としており、油の流失は約100haに広がり、住家約200戸、農地約41haに被害が発生している。

写真2は共同通信社が8月28日に撮影した佐賀鉄工所から流出した油の状況である (共同通信社, 2019a)。鉄工所内に大量の雨水が流入し、精練さ

写真 2 佐賀鉄工所から流出した油の状況（共同通信社（2019a），8月28日撮影）（写真中の数字は写真番号と一致，地名等は筆者らが加筆）

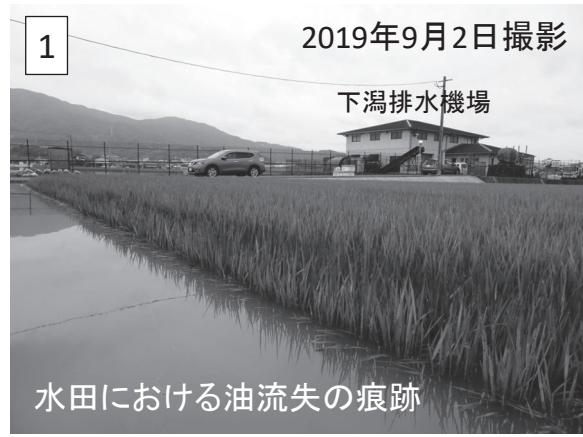
1

写真5(1)に示したように、水田には油が流失した痕跡が黒い帯状に残っており、油の被害を受けた水田は約26haにも及んでいる。油が付着した水稻は破棄せざるを得ないことから、被害発生から1か月半近くが過ぎた10月6日にはコンバインによる刈り取り作業と装着したロールベラーによる梱包作業が行われていた。本来なら収穫してもち米として市場に出荷される予定であったが、油が付着して残留しているため、梱包された水稻は焼却処分される。刈り取る作業を行っていた農家は「手塩にかけて育てた稲が刈り取られて焼却されることに大きな悲しみと憤りを感じる」と述べている。また、キュウリの施設ハウスでは170cmまで茎葉に油が付着して枯れ上がり、甚大な被害が発生している。キュウリ農家では再開の目途が立たない状況に陥っており、今後の影響が懸念されている（写真5(2)）。

水田における油流失の痕跡

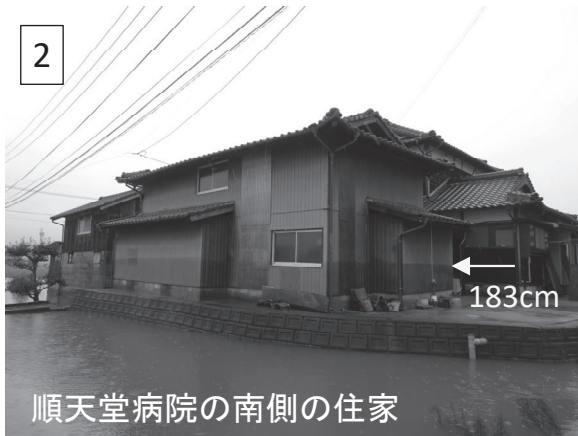
2

順天堂病院の南側の住家

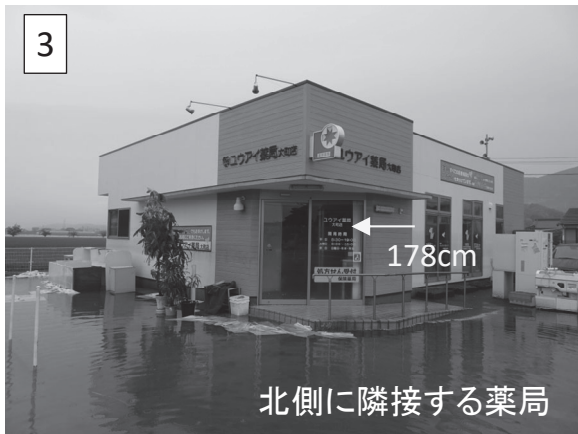
3

北側に隣接する薬局

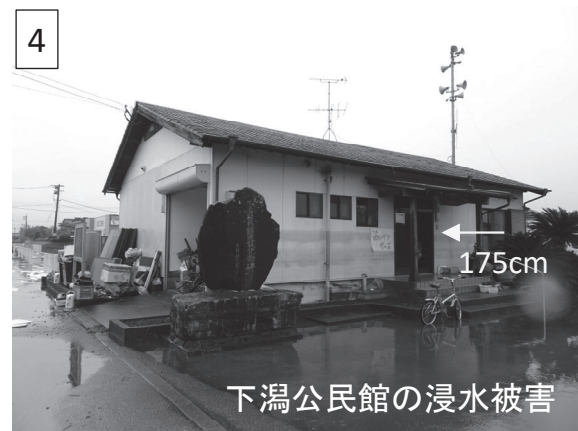
4

下湯公民館の浸水被害

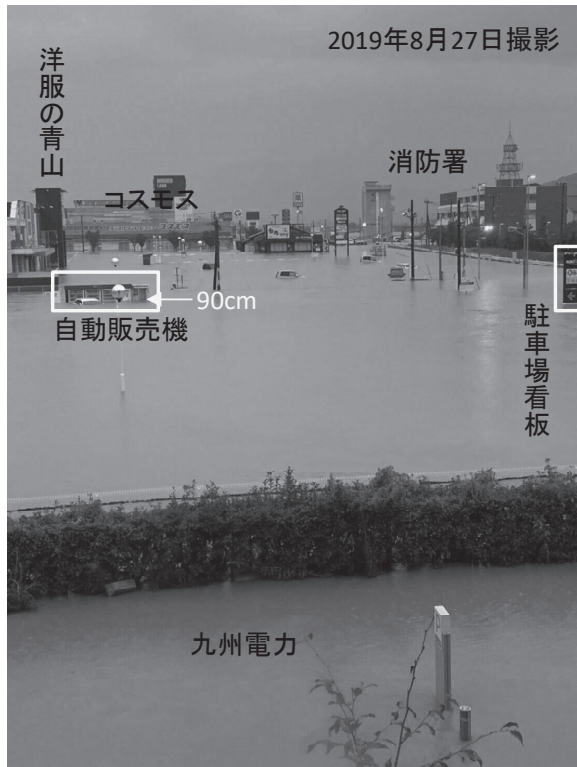
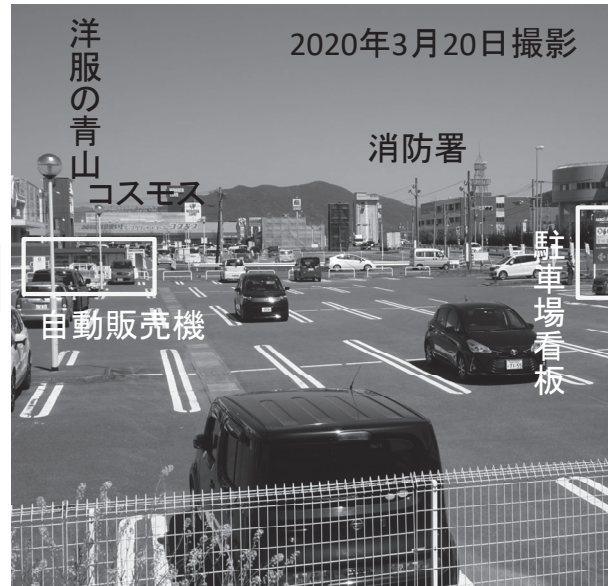
写真9 商業施設における浸水被害の状況(左:2019年8月27日撮影(ずいきちさん, 2019)、右:2020年3月20日撮影)

武雄川と甘久川に挟まれた低平地の水田地帯は、国道34号線バイパスの開通により農地転用が進み、2015年にホームセンター、自動車部品店、2017年に大型電気店、大型家具店、外食店などの郊外型の大規模店舗が数多く建設されている。写真9は水害当日に撮影された浸水状況をSNSに投稿された画像（ずんきちさん、2019）と現在の状況を比較したもので、駐車場に設置された自動販売機で90cmの浸水高が確認でき、浸水痕跡調査でも地盤高100cm弱の浸水被害に見舞われている。さらに、武雄川右岸の大規模店舗（ゆめタウン武雄）付近で最高約100cm、六角川上流で支流の東川との合流付近に位置する橘町片白・大日地区（潮見橋水位観測所の上流右岸）でも最高約150cmの浸水被害が発生している。

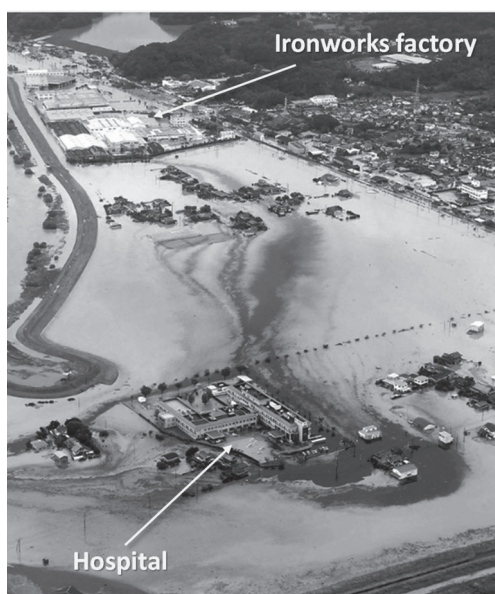
The oil sheen spread to residential areas and over flooded agricultural fields, damaging dwellings and finally reaching the hospital that was isolated due to the flood. No patients or staff were injured, but they were stranded in the building due to oil-tainted floodwater (NHK, 2019).

Figure 4. Aerial view of the area impacted by the oil spill. Adapted from: <https://usagi-syufufulife.com/2019/08/31/2285>.
