2019年に国内で発生した土石流災害について

Debris Flow Disaster Occurred in Japan, in 2019

竹林洋史・藤田正治

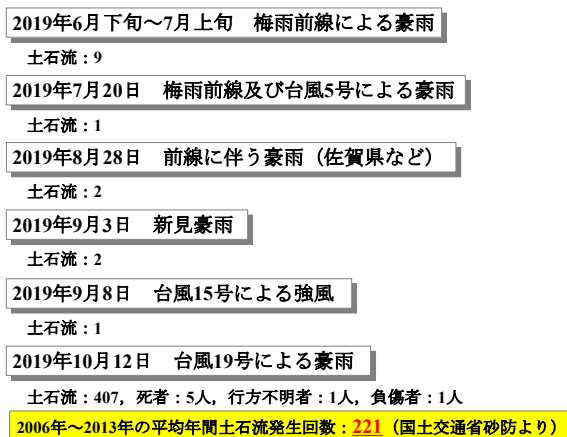
Fig. 1 Debris flow disaster in 2019

2019 (令和 1) 年は Fig. 1 に示すように, 国内で 422 件の土石流災害が発生した. 2006 年~2013 年の平均年間土石流発生件数は 221 件であり (国土交通省砂防部), 2019 年は土石流災害が多い年であったことがわかる. その多くが 2019 年 10 月の台風 19 号による豪雨によるものである.

森町子安で複数の土石流が発生し, 家屋が破壊されて 4 名の死者・行方不明者が発生した. 台風 19 号による土砂災害の数は 2019 年 12 月 24 日時点で 952 となっており, 一つの台風による土砂災害の数としては過去最多であった. Fig. 1 に示すように, 土石流の数は 407, がけ崩れは 501, 地滑りの数は 44 であり, 死者数は 16 人, 行方不明者数は 1 人, 負傷者数は 10 人であった (いずれも 2019 年 12 月 24 日時点). なお, 宮城県の土砂災害の数は 254 であった.

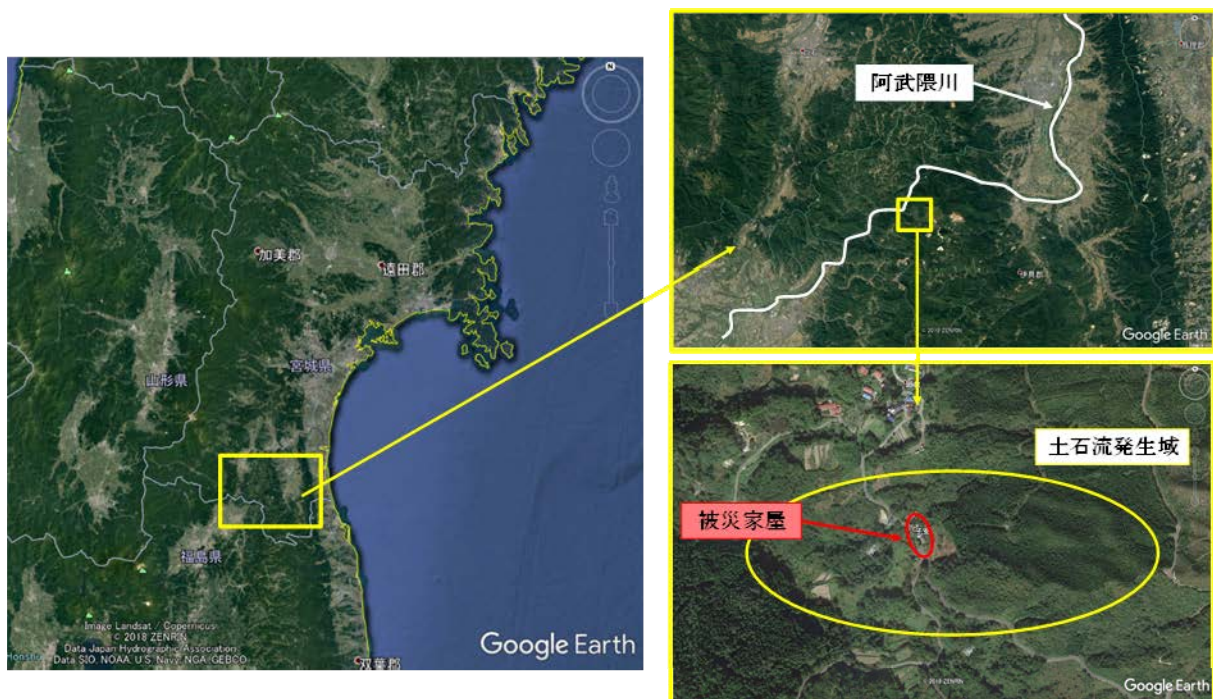
Fig. 2 Location of Koyasu, Marumori, Miyagi

Fig. 2 に調査対象地点の位置を示す。子安地区は阿武隈川右岸側の阿武隈高地北端付近に位置している。子安地区には南北方向に道路があり、道路沿いに一世帯所有の二軒の家屋が存在していた。斜面は西向きであり、被災家屋よりも上流域の斜面勾配は約 18 度、被災家屋よりも下流域の斜面勾配は約 9 度である。

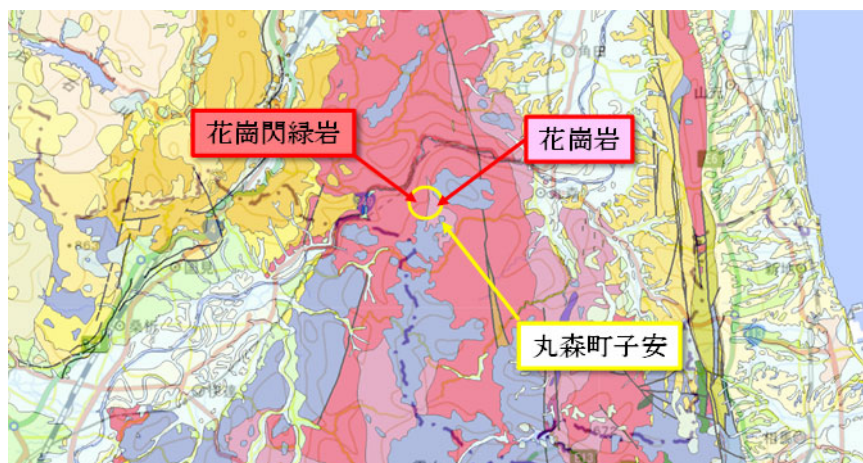
Fig. 3 Geological condition around Koyasu area (GSJ)

Fig. 3 に研究対象地点周辺の地質図を示す(産業技術総合研究所)。対象地点の斜面上部は花崗岩地帯、被災家屋周辺は花崗閃緑岩となっている。2017 年の九州北部豪雨被災地の赤谷川流域の地質は広い範囲で花崗閃緑岩となっており、2018 年の西日本豪雨被災地の広島市は広い範囲で花崗岩地帯となっており、

研究対象地点と同様の地質である。また、風化の度合いも似ており、粒径 1mm 前後の細粒土砂が多い一方で直径数 m から数十 cm の球状風化したコアストーンも見られた。

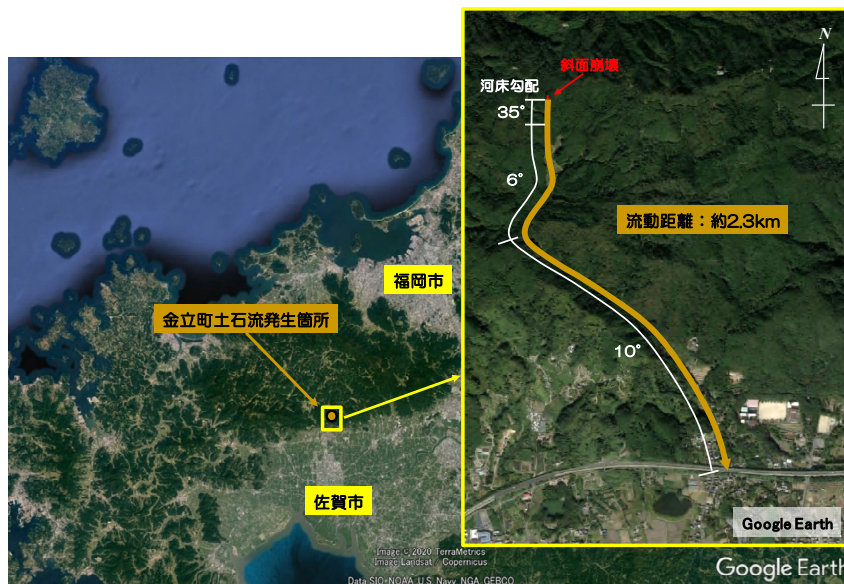
Fig. 8 Location of Kinryu, Saga

Fig. 8 に調査対象地点の位置を示す. 金立川は佐賀市の北部を南下して流れており, 土石流が氾濫した領域の南限付近に高速道路(長崎道)が東西に建設されている. 氾濫した土石流の一部は, 高速道路に

衝突・堆積し、一部はボックスカルバートを通して南下した（国土交通省，2019）。なお，ボックスカルバートに流入した土砂量はわずかである。土石流の流動距離は約 2.3km である。発生後の 500m 程度は真っ直ぐ南下し，その後，南西に方角を変えて 300m 程度進んだ後に南東に方向を変えて宅地まで真っ直ぐ流下している。崩壊の発生した斜面は約 35° の勾配を有している。しかし，その下流の約 600m の区間は河床勾配が約 6° と緩やかである。さらに下流は再び河床勾配が急になり，約 10° となっている。

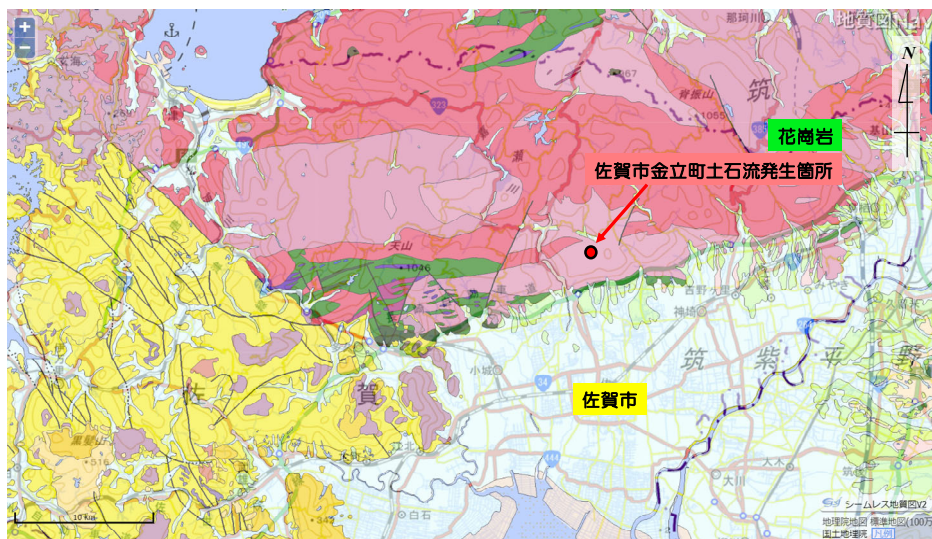
Fig. 9 Geological condition around Kinryu area (GSJ)

Fig. 9 に調査対象地点周辺の地質図を示す（産業技術総合研究所）。対象地点は花崗岩地帯となっており，前述の宮城県丸森町，2018 年 7 月の広島市などと同様の地質である。また，風化の度合いも似ており，粒径 1mm 前後の真砂土が多い一方で，直径数 m から数十 cm の球状風化したコアストーンも見られた。

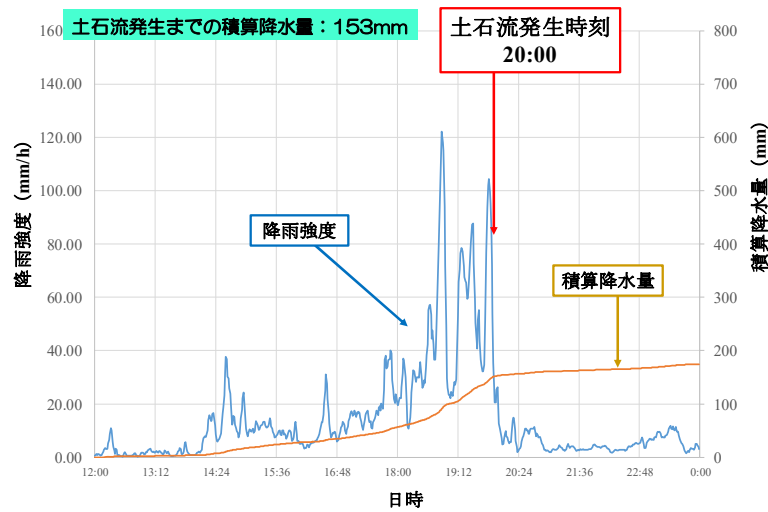
Fig. 11 Temporal change of rain intensity obtained by CX-band radar at Kawasumi, Kumano, Hiroshima in July 2018

8月25日正午からの総降雨量は554mmとなっており、非常に大きい値となっている。Fig. 11に2018年7月の西日本豪雨時に広島県安芸郡熊野町川角で土石流が発生した地点のCXレーダーによって得られた降雨強度の時間変化を示す。広島市のケースでは、総降雨量153mmで土石流が発生しており、金立川とは斜面崩壊発生時の総降雨量に大きな違いがある。これは、金立川では、無降雨・弱雨の時間帯が度々あり、土中の水分が流出して斜面表層の含水率が高くなりにくかったことが一つの原因と考えられる。もう一つの原因は、二つの崩壊の内の一つ、もしくは両方が、8月27日の17時30分ごろの高強度降雨時に既に崩壊して土石流が発生していた可能性である。もし、17時30分ごろの高強度降雨時に発生していたのであれば、8月26日午後の無降雨期間後の総降水量は約200mmであり、広島県安芸郡熊野

町川角の土石流発生時の総降水量に近い値となる。8月27日の17時30分ごろの高強度降雨時に既に斜面が崩壊して土石流が発生していた可能性については、後述の土石流の数値シミュレーション結果にもとづいて再度検討する。

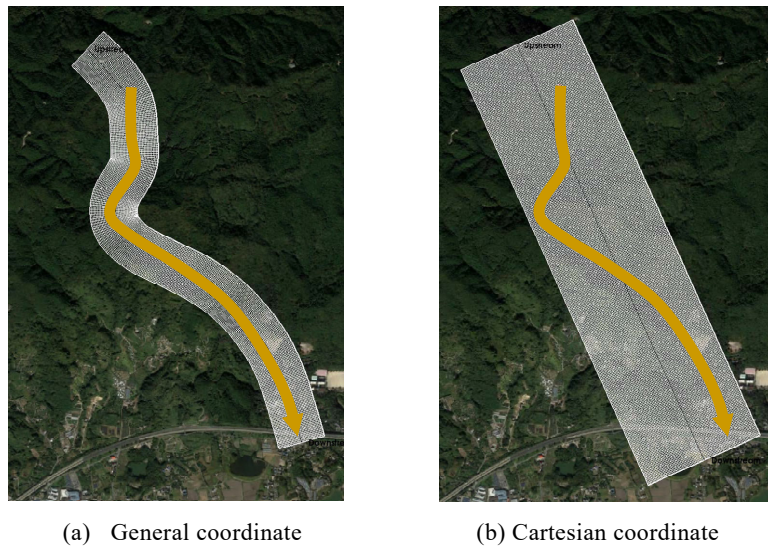
Fig. 16 Numerical grid used in analysis

Fig. 16 (a) に解析に用いた計算格子を示す。平均格子幅は 2m であり、格子総数は 167767 である（流下方向 1321, 横断方向 127）。なお、デカルト座標系の基礎方程式を用い、Fig. 16 (b) に示すような平均格子幅 2m の正方形格子を用いた場合、395997 の格

子が必要である（流下方向 1211，横断方向 327）。また，Fig. 16 (b) に示す格子を用いると，土石流が格子を斜めに横断することが多く，一般座標系による基礎式を用いた解析と同様の解析精度を確保しようとするとして 1m 以下の格子サイズが必要となる。その結果，一般座標系による基礎式を用いることにより，デカルト座標系の基礎方程式を用いた場合に比べ数倍の解析速度となる。
