## 台風1915号による横浜港の被災について —シーバス被害を例として—

### Damage in Yokohama Port due to Typhoon No.1915 -Study on Sea-Bus Damage -

平石哲也・飯干 歩<sup>(1)</sup>・奥谷哲也<sup>(1)</sup>

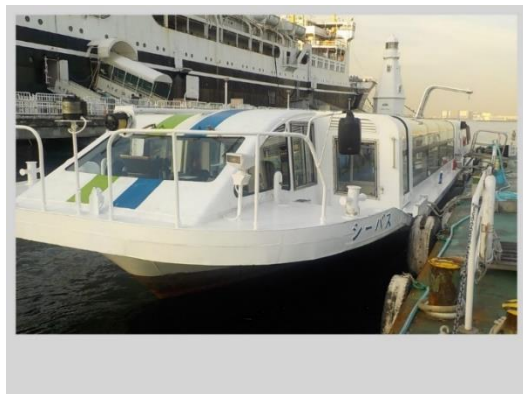
Fig.6 Sea-bus in normal weather

Fig.6 は沈没船事故が生じた山下公園浮き栈橋におけるシーバスの通常時の係留状況を示す。シ

ーバスの長さ、幅、高さおよび重さは、それぞれ約 20m, 5m, 2m および 45 総トンである。係留ロープは、ナイロン製の径 30 mm を使用しており、通常の荒天時係留は 8 本で係船するが、今回の台風では増し取りを行って 12 本のロープを用いた。Fig.7 に係留の模式図を示す。

台風来襲時には、2 人の当直がついていて、シーバスの制御をしようとしたが動揺が大きくなり、上部デッキが波をかぶるようになったので、浮き棧橋に同時に係留されていた大型船”マリンシャトル”に避難している。この時の波の高さは目視から約 2m と推測でき、最高波は約 3m 程度であったと思われる。

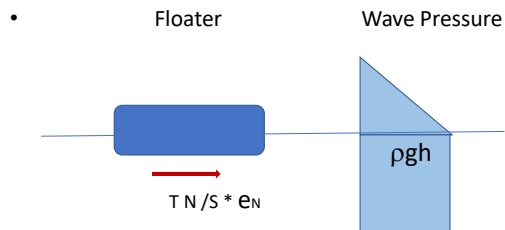
Fig.8 Acting force on floating ship

一方、係船索は 12 本がすべて作用するわけではなく船体の位置によって力が作用するロープの位置は変化し、極端な場合には 1 本のロープで全荷重を受け持つ場合もある。

ける形ではないために波による力（水平力）を主に受けるものと考えられ、その作用及び抵抗の様子は Fig.8 のように模式化できる。ここで、 $F$  は波力、 $r$  は水の密度、 $g$  は重力加速度、 $h$  は作用波高、 $h_s$  は船体の高さ、 $B$  は船体の幅である。また、 $T$  は係留索の最大張力、 $eN$  は張力が作用する索の全体数に対する比率、 $S$  は係留索の破断強度に対して乗する安全率である。

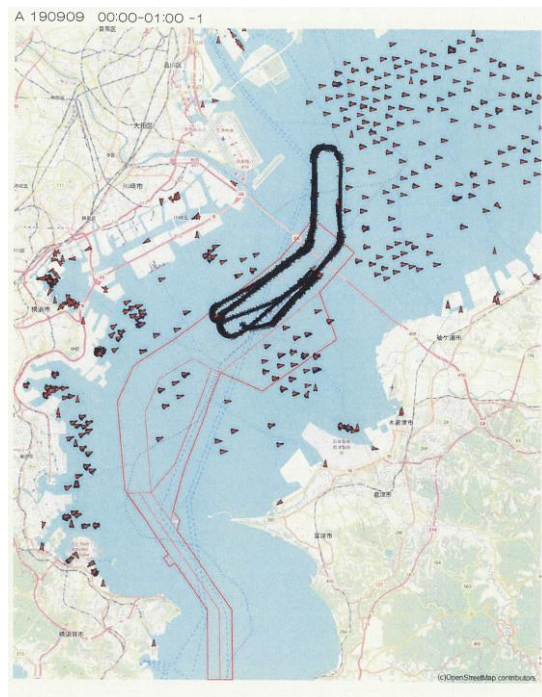
Fig.10 Location of AIS vessel

Fig.10 に国土交通省調査による AIS の船舶位置調査結果を示す. 台風 15 号の来襲にあたって, 係留避難していた船舶は一斉に振れ回り運動を開始し, その軌跡が AIS データに表れている. 本牧沖で走錨を始めた船があり, その 1 隻が, 前述の“横浜はま道路”にぶつかり交通障害を与えた“ぶんどぶりんせす” (Fig.11) である.

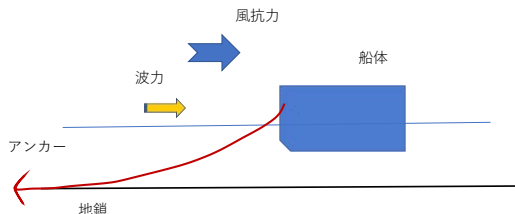
Fig.12 Image of moored vessel

- アンカーが外れて、地鎖による把駐力のみになる。→ 走錨が始まる。
- ◎ 走錨してもいいような位置に停泊しなさい。  
(勧告)

Fig.12 は船舶係留の模式図で、船体はアンカーを打った後に地鎖を垂らして所定の泊地に係船されている。一般には中型船以上は風が吹くと風抗力により押し流されて、さらに強い風が吹くとアンカーの把駐力よりも大きくなり、アンカー(錨)が外れる。これを“走錨”といい、地鎖の有する摩擦のみで抵抗をしているのみの状態となる。
