台風 0406 号による近江八幡市ホテルの屋根の被害

河井宏允・西村宏昭*

*財団法人 日本建築総合試験所

Damage to a roof on a hotel at Shiga prefecture caused by Typhoon 0406

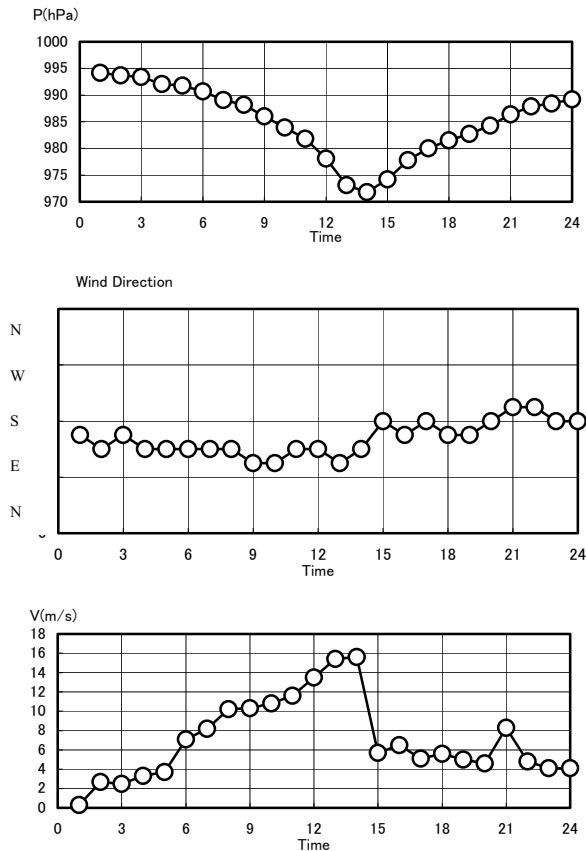
Fig.2 Meteorological Elements Observed at Hikone Meteorological Observatory, June 21, 2004.

彦根地方気象台における台風通過時の最大風速は、東南東の風16.2m/s(12:30)であった。Fig.2に彦根地方気象台の6月21日の気象データを示す。14:00に気圧が最小値を示し、台風が最も接近している。風向は台風接近前の南東から通

過後には南に変化しているが、大きな変化は見られない。なお、蒲生アメダス観測所における最大風速は12m/s(南東の風 13:00)であった。また、調査建物から南東の方向約5kmの位置に、東近江行政組合消防本部（八日市市東今崎、風速観測高さ30.7m）で、午後1時に平均風速24.4m/s及び、1時から2時の間に最大瞬間風速37.3m/sを記録している。
