台風0418号による厳島神社周辺の強風被害について

要 旨

On the Strong Wind Damage to Itsukushima shrine from Typhoon 0418

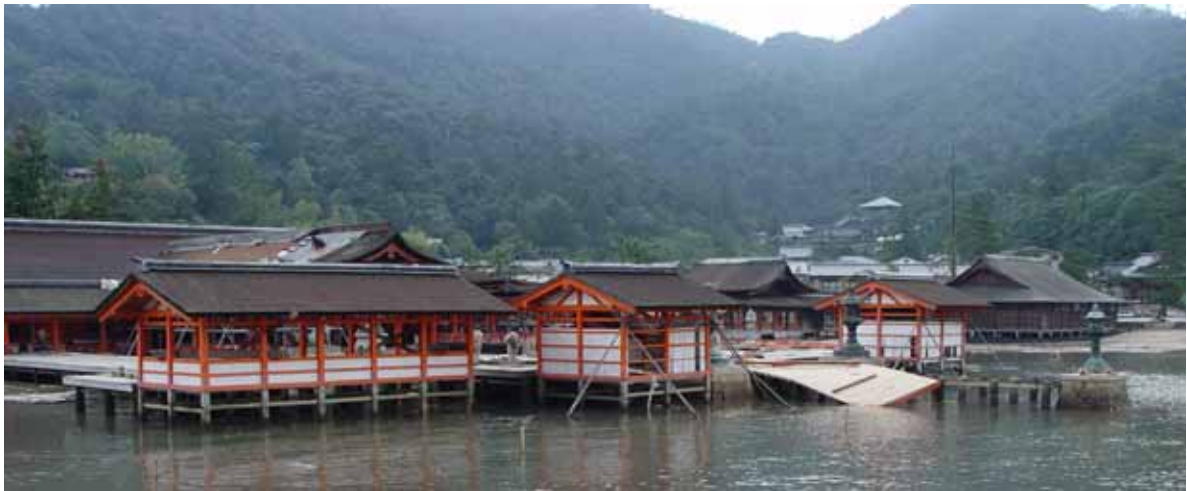
Photo 4 Front view of the shrine from north to south

厳島神社の社殿配置をFig. 6 に、前面をPhoto 4 に示す。本社拝殿 (Photo 5a)、西回廊 (Photo 5b)、客神社祓殿 (Photo 5c) の檜皮屋根のめくれ、能舞台

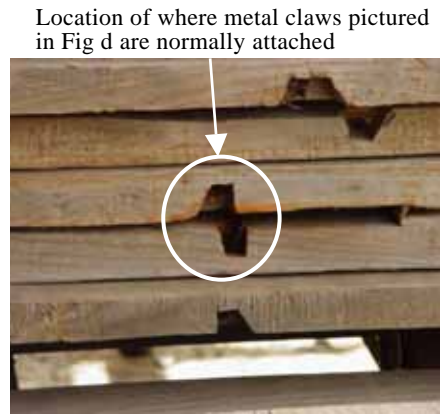
e. Side view of the floor panels of Hirabutai

Photo 7 Damage to floor and Sagakubou

高潮と波では石束が床枠からはずれる (Photo 7f) ほどの変形を生じ、一部で床板も流される被害を被った。ただし、本社前方の火焼前、平舞台や高舞台。また、各社殿を結ぶ周囲の回廊や祓殿の床が動いたり、破損することは、沖から寄せる波のエネルギーを消費し、祭神が祀られている最も重要な本社本殿の被害を防ぐ先人の知恵ともいえる。
