# 令和2年7月球磨川水害における中洲および橋梁が洪水流に与えた影響-

大本 照憲\*

\* 熊本大学くまもと水循環・減災研究教育センター

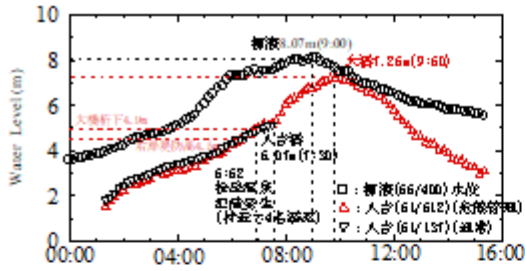
図-9 人吉における水位ハイドログラフ

図-9は人吉観測点(61km/137)、球磨川と川辺川の合流点近傍の柳瀬観測点(66km/400)および人吉大橋に設置されている国土交通省の危機管理型水位計(61km/512)における水位時系列を示す。柳瀬観測点では7月4日9時においてピーク水位8.07m、人吉大橋危機管理水位計では同日9時50分にピーク水位7.25mを記録した。また、7時30分から8時00分までの30分で0.9mの急激な水位上昇が発生している。越流氾濫は、13時10分頃に終えていることが分かる。なお、大橋地点における最高水位は、107.78mであり、ゼロ点調整高は100.49mである。

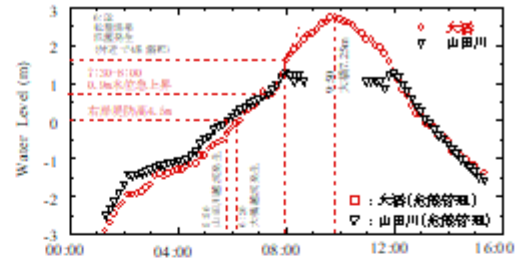
図-10 堤防高を基準とした水位の時系列

図-10は、球磨川の大橋地点および熊本県により球磨川合流点近傍の山田川に設置された熊本県の危機管理型水位計を基にした越流水深である。なお、堤防高さは、計画堤防高を基準としているため実際の越流水深とは若干異なることが考えられる。

山田川の水位は、7月4日午前7時30分までは球磨川の水位より若干高い値を示し、7時50分～8時40分の間ではほぼ一定の値1.2mを示し、その後11時まで欠測となり、12時過ぎから急激に低下し、13時20分には越流氾濫が止まっていることが分かる。記録上、人吉観測地点における最高水位は昭和40年7月2日に5.05mであったが令和2年7月4日では7.25mに達し、2.2m上回ったことが分かる。

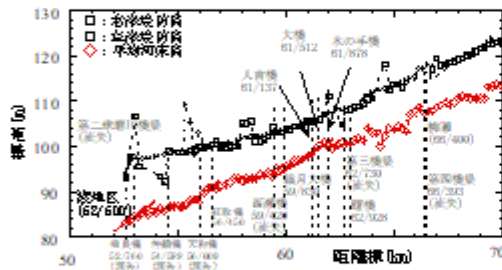
図-11 平均河床高の縦断変化

図-11は、人吉・球磨盆地における平均河床高および堤防天端の縦断分布を示す。図-12は、河道満水状態における水深の縦断分布を示す。渡地区から柳瀬地区の間で平均河床勾配は、1/550であることが分かる。なお、人吉・球磨盆地では、JR橋梁の球磨川第二橋梁、第三橋梁、第四橋梁の流出3本、道路橋では相良橋、沖鶴橋、天狗橋、西瀬橋の流出4本であった。JR橋梁は何れも十分なクリアランスが無かったこと、道路橋もクリアランス不足であると同時に下流域に集中している。

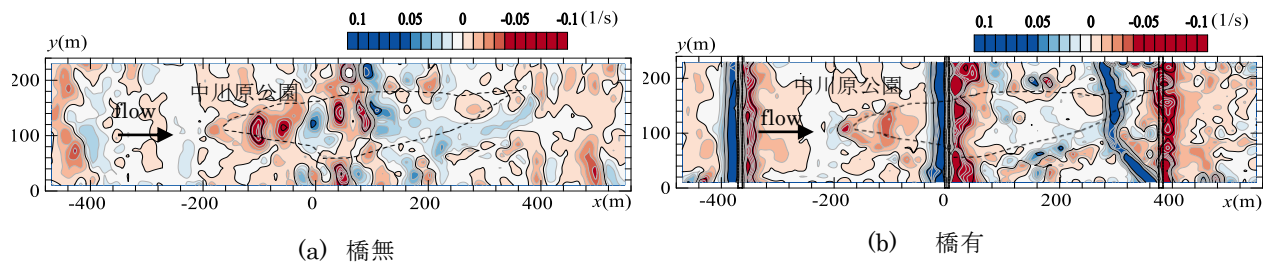
図-19  $\partial w / \partial z = -(\partial U / \partial x + \partial V / \partial y)$  (8,000 m³/s)

図-19は、表面流速の主流方向成分 $U$  および横断方向成分 $V$ の空間勾配から得られる式(1)の右辺を表している。表面流の解析によって得られた上昇流位置は暖色で下降流位置は寒色で表現されている。橋梁がない場合には、上昇流が顕著な場所は、 $-200\text{m}<x<100\text{m}$ 、 $50\text{m}<y<150\text{m}$ に当たる中川原公園の上流側、および $400\text{m}<x<520\text{m}$ の区間では $0\text{m}<y<100\text{m}$ および $140\text{m}<y<240\text{m}$ に当たる河岸付近である。一方、下降流は $160\text{m}<x<400\text{m}$ 、 $80\text{m}<y<180\text{m}$
