2/13 に発生した福島県沖の地震被害調査と発生した地震動

要 旨

2021年2月13日に発生した福島県沖の地震において、震度6弱を記録した一部、震度6強を記録した全ての強震観測点周辺の被害調査を行った。その結果、瓦屋根の被害や外壁の被害といった軽微な建物被害は見られたものの、全壊・大破といった大きな被害を受けた建物は見られなかった。観測された強震記録の性質について分析した結果、多くは周期1秒以下の短周期が卓越した地震動で建物の大きな被害と相関がある周期1-1.5秒応答は小さく、このことが震度が大きいにも関わらず、大きな被害を受けた建物が見られなかった要因と考えられる。

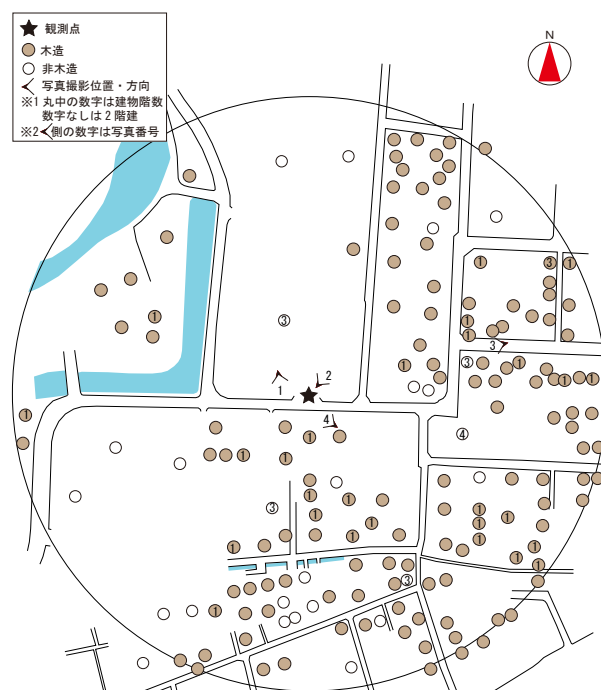
図2 相馬市中村震度計周辺の建物分布図

観測点は、相馬市役所（写真1）の敷地内に設置されている（写真2）。範囲内に大きな高低差はない。周辺は商店や住宅が並び（写真3）、約160棟の建物がある。外壁の被害（写真4）や瓦屋根の被害は見られたが、全壊・大破といった大きな被害を受

けた建物は見られなかった。

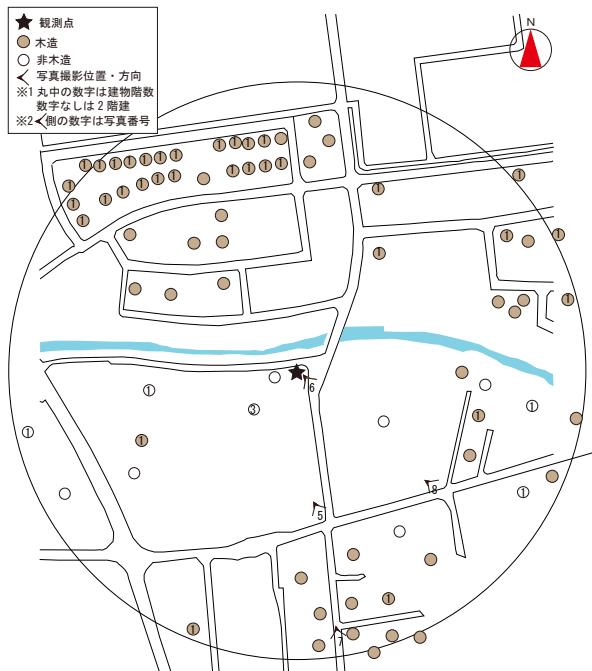
図3 新地町谷地小屋震度計周辺の建物分布図

観測点は新地町役場（写真5）の敷地内に設置されており（写真6）、範囲内の西から東にかけて川が流れている。観測点周辺に大きな高低差はない。建物分布図を図3に示す。周辺（写真7）では図書館のガラスの被害（写真8）、外壁の被害、瓦屋根の被害が見られたが、全壊・大破といった大きな被害を受けた建物は見られなかった。

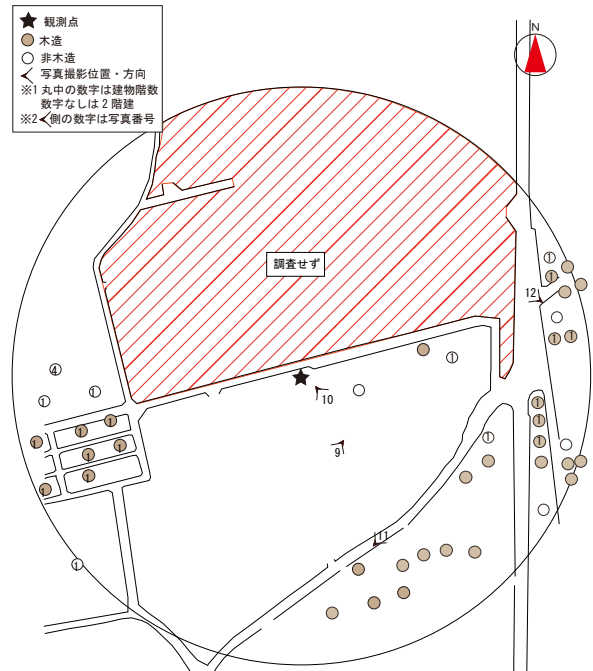
図4 KiK-net 山元周辺の建物分布図

観測点は山元町体育文化センター（写真9）の敷地内に設置されている（写真10）。観測点北側にある病院は（図4建物分布図のハッチング部分）、2011年東北地方太平洋沖地震の調査の際に許可をいただけなかったため、今回も調査していない。周辺には住宅（写真11）がいくつか見られるが、建物棟数は40棟程度と多くない。瓦屋根の被害、外壁の被害（写真12）が見られたが、全壊・大破といった大きな被害を受けた建物は見られなかった。

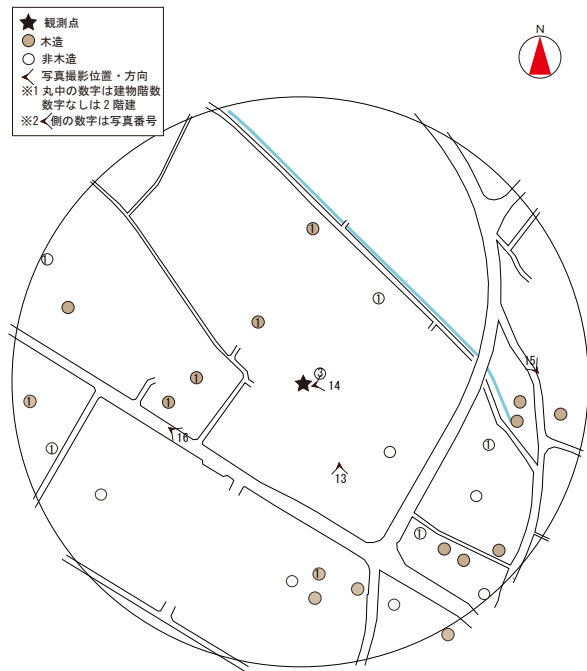
図5 蔵王町円田震度計周辺の建物分布図

観測点は蔵王町役場（写真13）の建物1階に設置されている（写真14）。周辺（写真15、16）の建物は30棟程度と多くない。また、観測点の北側に斜面があるが、斜面の上に建物はほとんどない。軽微なものも含めて、建物被害は見られなかった。

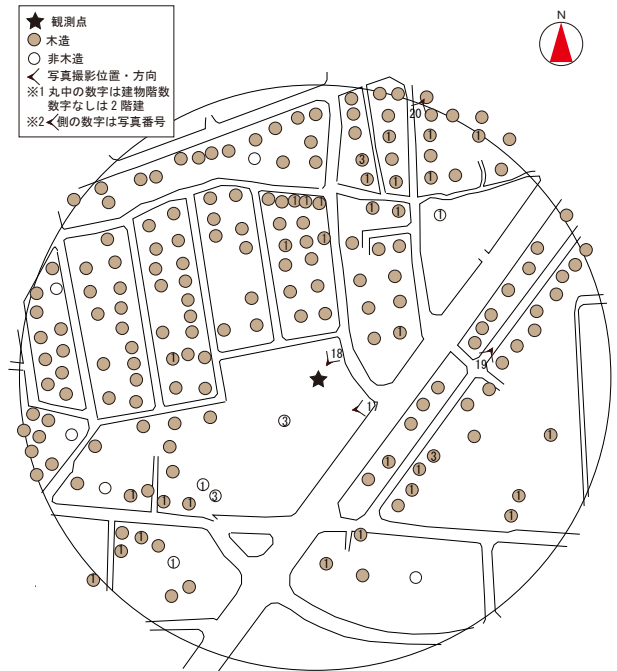
図6 国見町藤田震度計周辺の建物分布図

観測点は国見町役場（写真17）の敷地内に設置されている（写真18）。周辺は住宅街（写真19）で建物は多く（約180棟）、範囲内に大きな高低差はない。

瓦屋根の被害（写真20）、外壁の被害は見られたものの、全壊・大破といった大きな被害を受けた建物は見られなかった。
