# 2016年熊本地震による橋梁被害と 前震後の調査を踏まえた被害メカニズム推定

高橋 良和<sup>1</sup>

## DAMAGE OF BRIDGES CAUSED BY THE 2016 KUMAMOTO EARTHQUAKE AND ESTIMATION OF FAILURE MECHANISM BASED ON FIELD SURVEY AFTER FORESHOCK AND MAINSHOCK

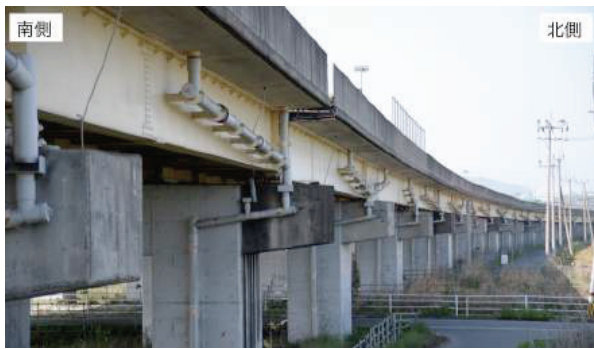
写真-16 木山川橋を木山川から北側へ望む (4月15日撮影)

木山川橋は、九州自動車道益城熊本空港IC～嘉島JCT間で木山川を跨ぐ位置にあり(図-4)、鋼3径間連続鈑桁9連+鋼2径間連続鈑桁2連+鋼単純鈑桁1連の上部構造を有する橋長867mの長大橋である(写真-16)。標準的な3径間連続鈑桁の支間長は26m+26.4m+26mであり、幅員は11.7mである。下部構造は橋脚高さは約5～9mのRC構造であり、基礎形式は杭基礎である(図-5)。支承は支圧型ピン支承であり、支持条件は、1連当たり固定が1箇所、その他は可動(1本ローラー)である。昭

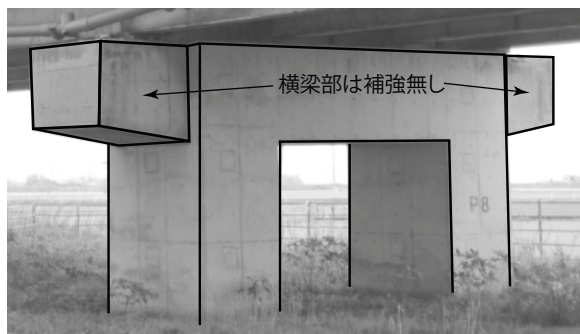
図-6 木山川橋橋脚の耐震補強状況

RC橋脚は平成14年から平成16年にかけて耐震補強され、厚さ $250\text{mm}$ のRC巻立てが柱部になされているが、張り出し横梁部は増厚されていない(図-6)。昭和55年道示<sup>8)</sup>以降、桁かかり長の算出式が変更され、 $S_E=70+0.5l$ となった。 $l=52.4\text{m}$ の場合、 $S_E=96.2\text{cm}$ となり、
