# 2016年熊本地震による横変位拘束構造の 損傷メカニズム推定

2016年熊本地震では、2度の震度7を含む地震により多数の橋梁被害が発生したが、多数の落橋防止システムが損傷したことに強い関心を示すべきである。落橋防止システムは落橋を防止するための最終手段であり、支承部が破壊した後も落橋防止の機能が確実に発揮されるよう設置される。しかしながら、設計では水平耐力が規定されているものの、落橋防止システムの望ましい損傷形態が示されておらず、熊本地震でも様々な性状の損傷が発生している。本論は、まず橋梁の横変位拘束構造の被災状況を整理し、設計に対する課題を整理するとともに、また、府領第一橋に対して地震応答解析を行い、横変位拘束構造に作用した衝突力を推定するとともに、その被災メカニズムの検討を通じ、横変位拘束構造の縁端距離など、改善策について検討するものである。

**Key Words :** Kumamoto Earthquake, bridge, damage, lateral displacement confining device

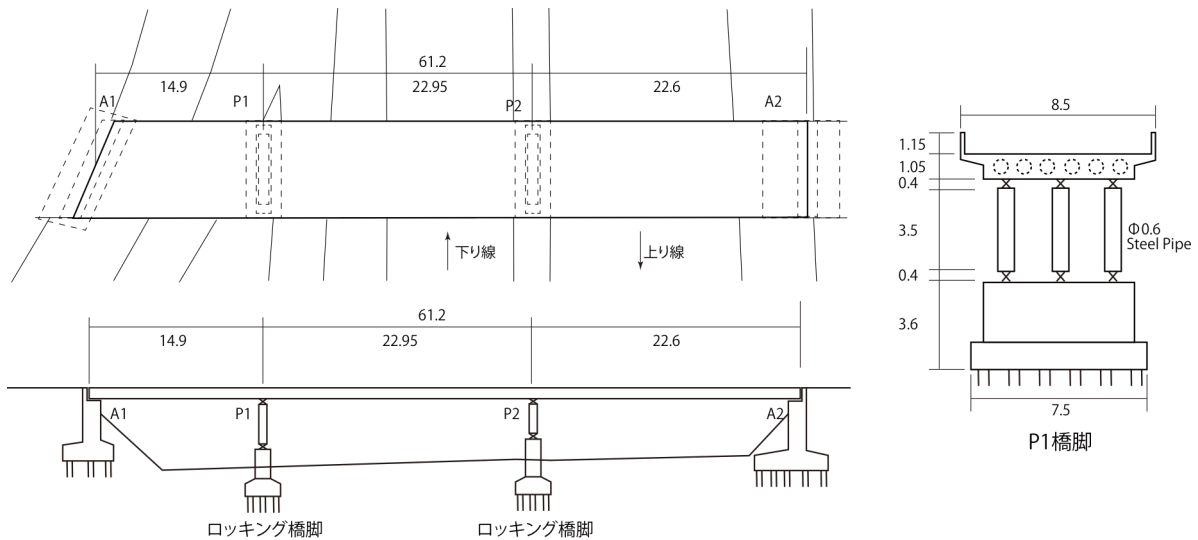
図-10 府領第一橋の一般図 (単位 m)

府領第一橋の一般図と横変位拘束構造の配筋図をそれぞれ図-10、図-11に示し、解析モデルを図-12に示す。桁部は斜角を有するフレーム構造として、ロッキング橋脚はトラス部材としてモデル化した。また、支承は破壊後の状態を想定し、橋軸直角方向には摩擦力相当のバネでモデル化している。

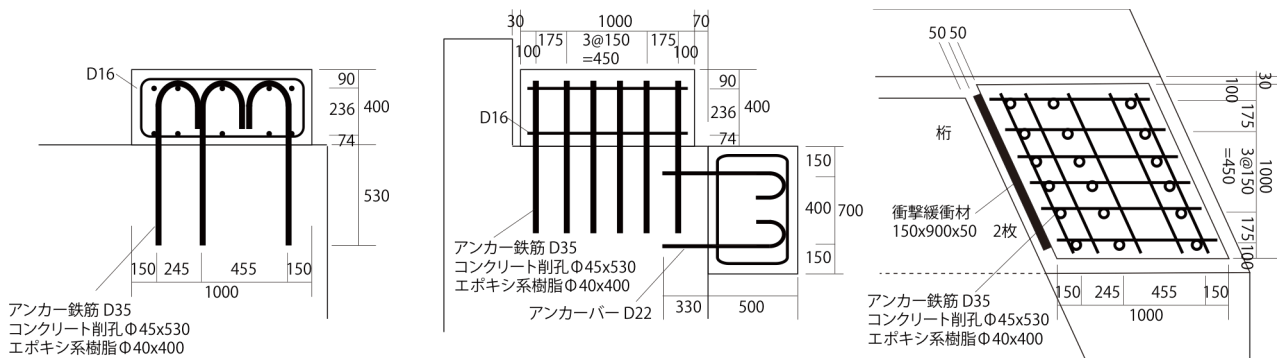
図-11 府領第一橋の落橋防止システム（横変位拘束構造と桁かかり長）寸法 (単位 mm)

mmであるが、50 mmの緩衝ゴムが設置されている（図-11）。これらを考慮し、図-13のような非線形弾性バネを設定した。50 mm変形後、緩衝ゴムの剛性( $K_r$ )とし、緩衝ゴムが0 mmまで圧縮されることは考えにくいので、90 mmから衝突バネの剛性( $K_c$ )を設定した。緩衝ゴムの剛性は、北原らの研究<sup>17)</sup>に基づき算出し、2.2 kN/mを基本剛性とした。また、緩衝ゴムは衝突速度の変化に伴い緩衝性能も変わることから、パラメトリック解析として基本剛性の10倍、100倍、1000倍の値も用いている。衝突バネの剛性は剛として $1 \times 10^{15}$  kN/mを設定すると

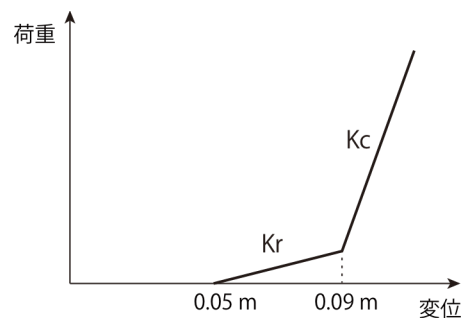
図-13 横変位拘束構造と桁間の衝突バネ

被害調査結果では、府領第一橋は前震で既に橋軸直角方向に16 cm程度移動しており、図-13によると、既に桁と横変位拘束構造は接触していることになる。前震観測記録を用いた解析では、支承部が既に破壊していることを想定しているため、実際の挙動とは異なる状況であるが、衝突バネの特性を変化させて行った全ケースの中での桁最大応答変位（橋軸直角方向）は70 mm

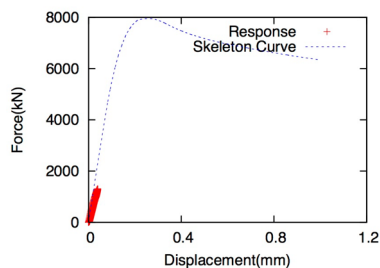
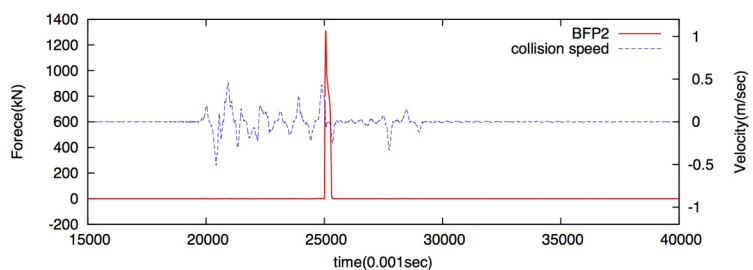
図-16 前震記録を入力した解析における横変位拘束構造に最も大きな荷重が作用したケースの結果

程度であり、衝突バネには接触しているものの、横変位拘束構造に達するほどではない結果となった。また、横変位拘束構造に最も大きな作用力が発生するケースの横変位拘束構造の荷重-変位履歴、衝突力と桁速度の時刻歴を図-16に示すが、衝突力の値は1310 kN程度であり、設計水平耐力2240 kNよりも小さい。

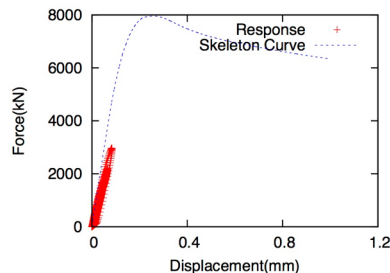
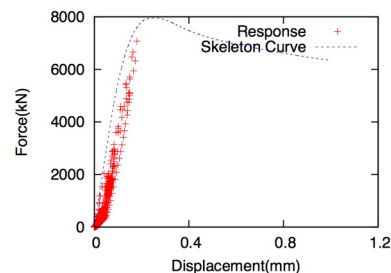
図-17 本震記録を入力した解析における横変位拘束構造の荷重-変位履歴応答

本震観測記録を用いた解析結果より、横変位拘束構造の荷重-変位履歴応答より、作用力最小のケースと最大のケースを図-17に示す。緩衝ゴムの設定に大きな影響を受けるものの、最小ケースでも3220 kNの応答が発生し、設計水平耐力2240 kNよりは大きな値を示した。

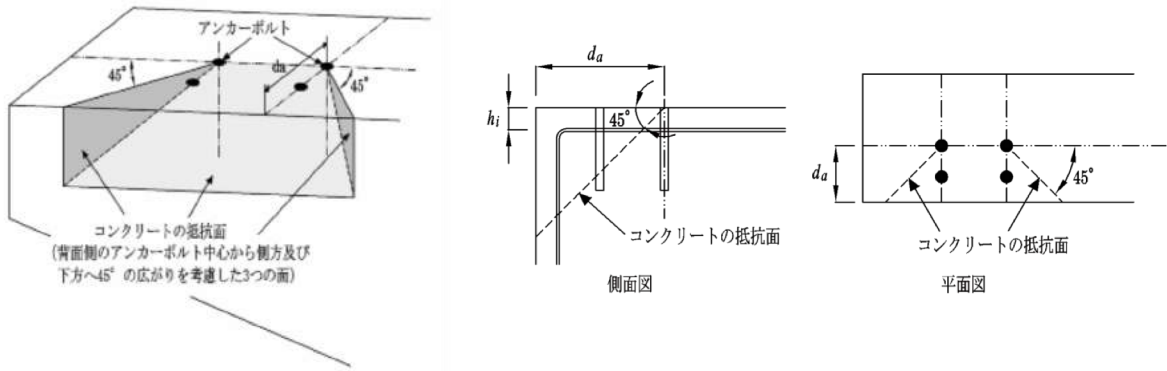
図-18 橋座部の押し抜きせん断の照査法<sup>10)</sup>

道示IV下部構造編の橋座部の押し抜きせん断に対する照査では、最内部のアンカーボルト位置より45度の角度でコンクリート部が抵抗すること (図-18)、およ

の位置にあたる。以上、橋台部コンクリートの破壊部を整理したものが図-21である。破壊形状は横変位拘束構造の最外縁のアンカーボルトより外側のコンクリートが押し出されており、最内部のアンカーボルト位置から45度の角度でコンクリートが抵抗するという橋座部で想定される破壊形状と比べ、抵抗面積は非常に小さい。またアンカーボルトに沿って鉛直に破壊しているため、コンクリートにはせん断抵抗ではなく、引張抵抗しか期待できない。以上より、この破壊面であれば、前震における衝突力は小さいとしても、取付部において損傷が発生した可能性はあると考える。
